芥川流域の特徴

近年の水害、気候変動による激甚化・頻発化を踏まえた「流域治水」の取組強化

法的枠組み(特定都市河川制度)を活用した「流域治水」の本格的実践

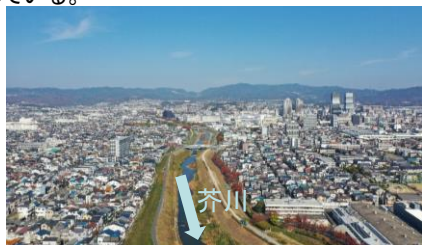
大正6年大雨(大塚切れ)

①芥川流域は、これまで大正6年の大雨(大塚切れ)では淀川および芥川決壊、昭和28年台風第13号では芥川決壊、昭和42年北摂豪雨では女瀬川決壊、近年では平成24年8月の豪雨、平成30年7月豪雨および9月の台風第21号により、**甚大な被害が発生している。**
