改善箇所説明図

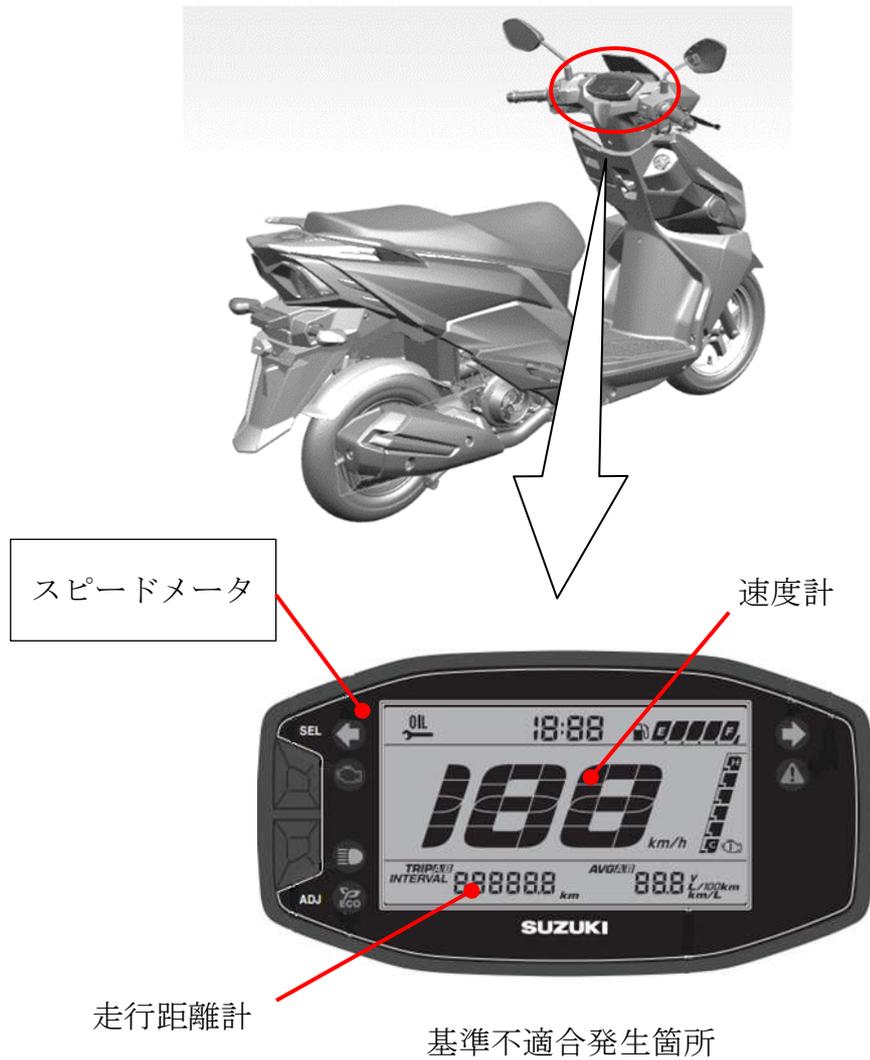
速度計（スピードメータ）および走行距離計（オドメータ）において、ケースの防水性能が不足しているため、雨水等の水分が内部に浸入することがある。そのため、そのまま使用を続けると、基板が腐食して速度および走行距離を表示できなくなるおそれがある。

注： は交換部品を示す。

全車両、スピードメータ（オドメータ含む）を対策品と交換する。

識別：車わくの車台番号打刻付近に、緑色のシールを貼付する。
