## 改善箇所説明図

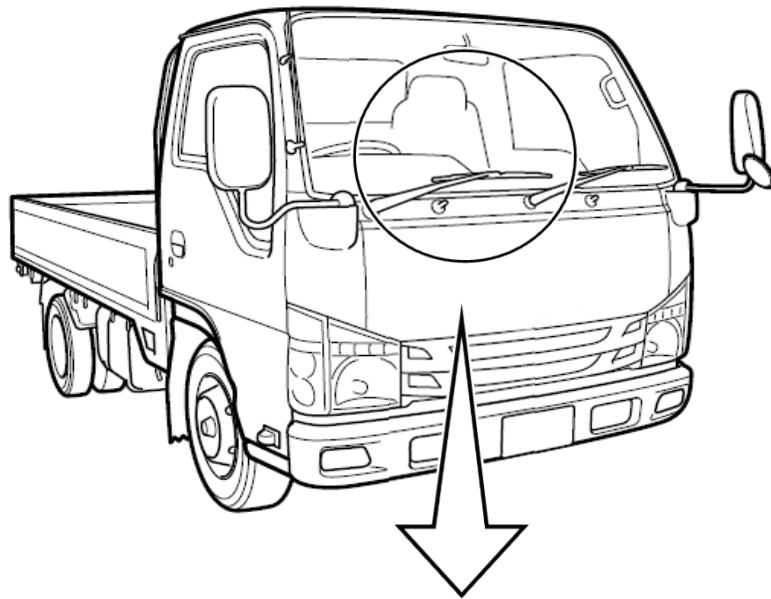
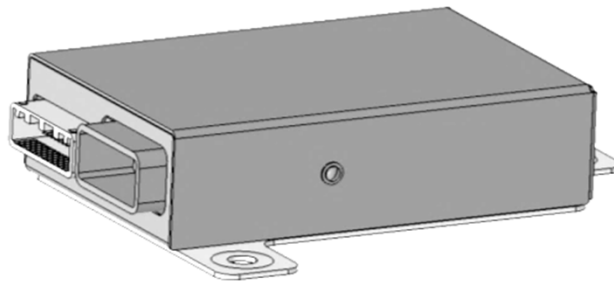
電動パーキングブレーキ  
コントロールユニット

基準不適合発生箇所

電動パーキングブレーキにおいて、制御プログラムが不適切なため、急減速時、または、停車前に電動パーキングブレーキを作動させキーオフをした場合に、パーキングブレーキが作動しないことがある。そのため、最悪の場合、駐車中の車両が意図せず動き出すおそれがある。

改善の内容；

全車両、電動パーキングブレーキコントロールユニットを対策品に交換する。

識別：助手席側ドア開口部のシリアルナンバープレート左中央に識別シール（緑色）を貼付する。
