## 改善箇所説明図

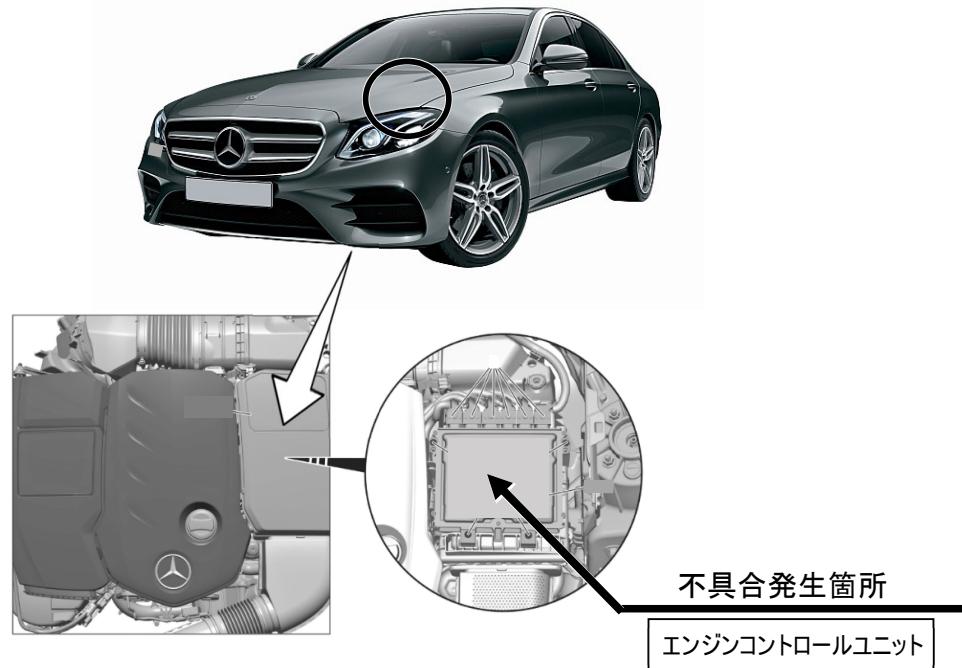
注: [ ] は、対策された制御プログラムに書き換える部位を示す。

エンジンコントロールユニットにおいて、故障診断プログラムが不適切なため、空気流量計や低圧排気ガス循環バルブが故障した際に、正しく制御できること、エンジン警告灯(MIL)が正しく点灯しないことがある。そのため、空気流量計や低圧排気ガス循環バルブ故障時の制御が行われないことで、最悪の場合、排出ガスが基準値を超えるおそれがある。

全車両、エンジンコントロールユニットの制御プログラムを対策された制御プログラムに書き換える。

識別：車台番号の付近に黄色の識別ペイントを塗布する
