## 改善箇所説明図

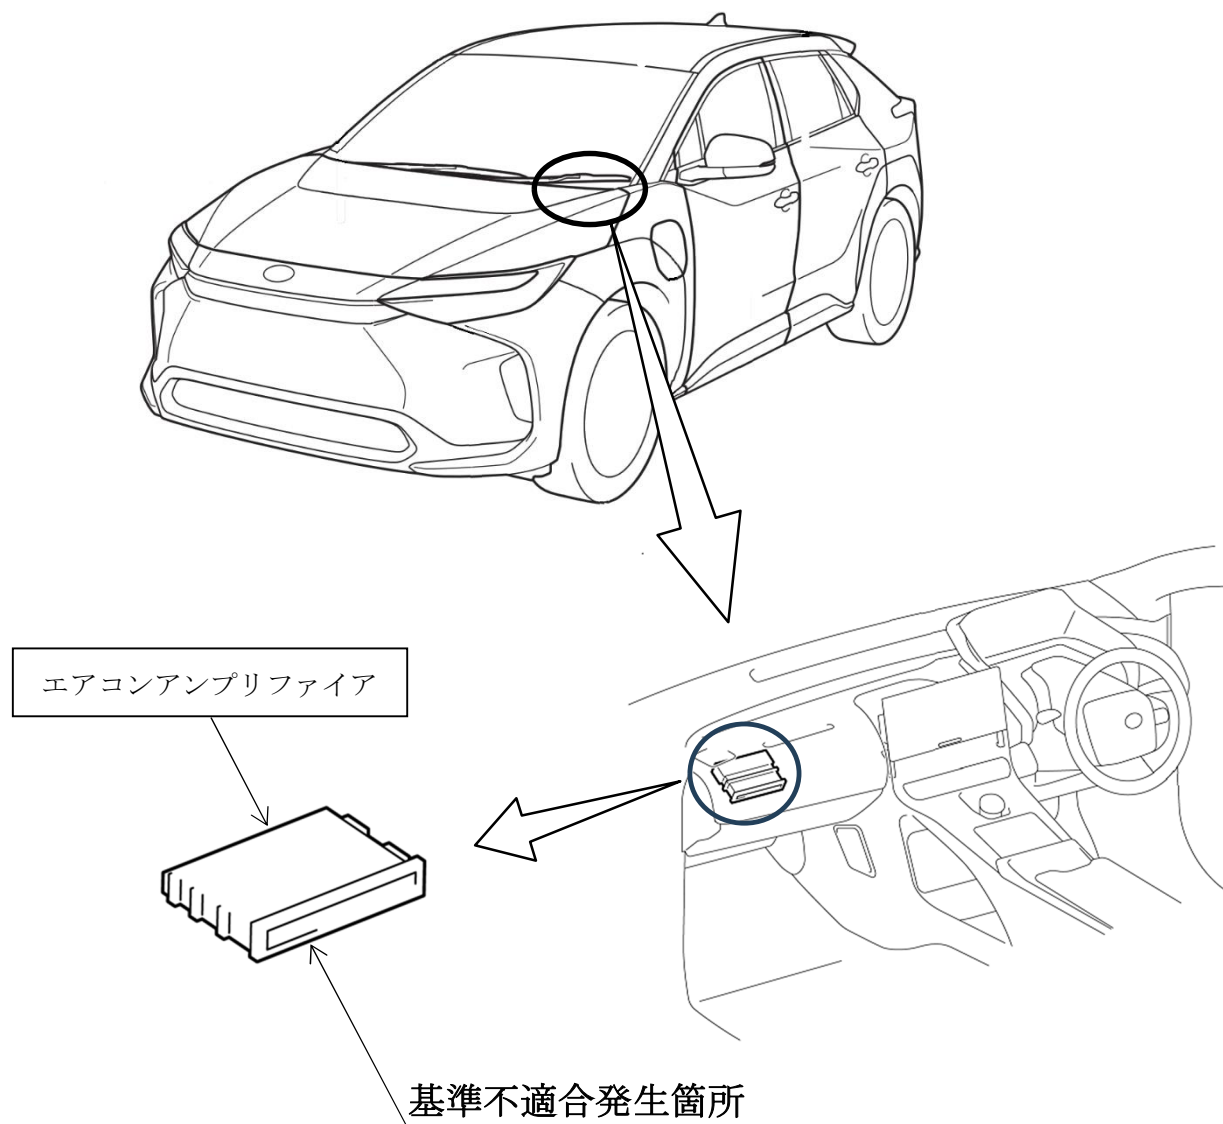
注：□ は修正部品を示す。

エアコンシステムにおいて、関連部品が故障した際の制御プログラムの検討が不十分なため、特定の故障診断コードを検出すると、ヒータを停止する過度なフェールセーフ制御を行うことがある。そのため、デフロスタの性能が低下して、前面ガラスの曇りや霜がとれにくくなるおそれがある。

全車両、エアコンアンプリファイアのフェールセーフ制御プログラムを対策仕様に修正する。

識別：改善済車両には車台番号の末尾の右に黄色ペイントを塗布する。
