改善箇所説明図

基準不適合発生箇所

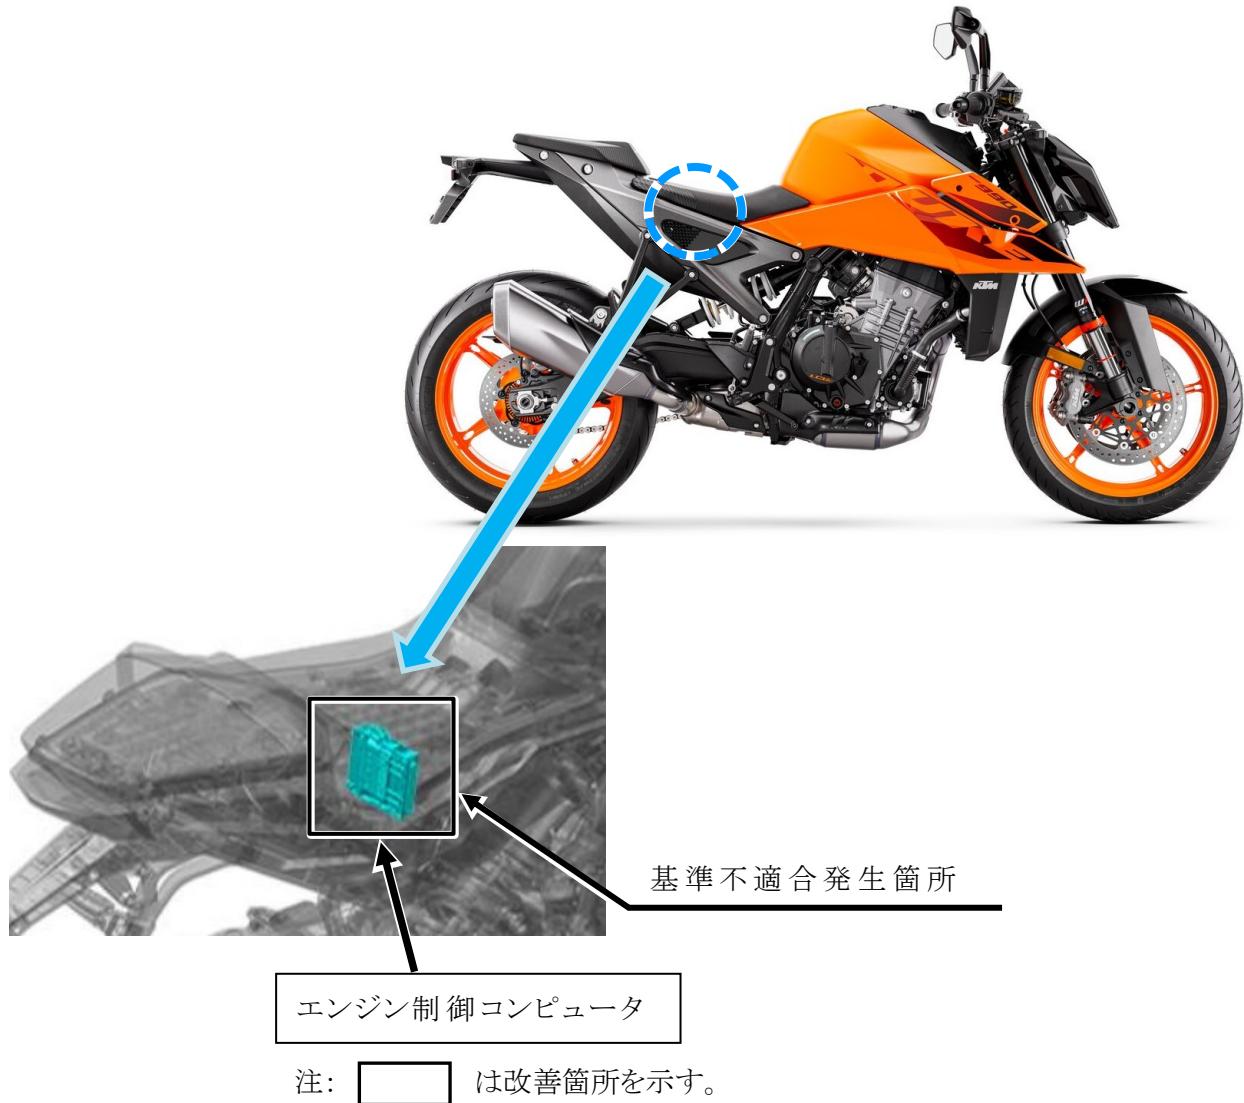
エンジン制御コンピュータにおいて、燃料噴射制御プログラムが不適切なため、インジェクタによる燃料噴射量を正しく制御できないことがある。そのため、燃焼に必要な燃料噴射量が不足し、最悪の場合、減速時や低回転時にエンジンが停止するおそれがある。

全車両、エンジン制御コンピュータの燃料噴射制御プログラムを対策されたものに書き換える。

識別：改善実施済車には、フレームヘッドパイプ車台番号末尾付近に黄色のペイントマークを塗布する。
