実施概要

導入事業者	株式会社小林組（新潟県阿賀野市）
導入機器	ICT建機（0.45m ³ BHマシンガイダンス）、ドローン、3Dスキャナー機器、ローテーティングレーザー、自動追尾トータルステーションほか
補助対象経費（交付決定額）	21,172,600円（10,586,000円）
活用した防災訓練	令和7年度北陸地方整備局防災訓練（令和7年9月1日、北陸地方整備局管内）
訓練と機器活用の概要	<p>本防災訓練は大規模な地震発生、それに伴う津波発生を想定し、発災後の初動対応手順の確認、DXを活用した情報収集・伝達・共有体制の確認及び関係機関との連携の確認を行い、災害発生時に迅速かつ的確な災害対応の遂行に資することを目的とする。</p> <p>発災後の道路段差解消・土砂崩落除去のための応急対応で、現地状況の早急な把握のためドローン及びレーザースキャナーで地形の計測、0.45m³マシンガイダンスにより崩壊斜面の崩落土砂除去等を行った。</p>

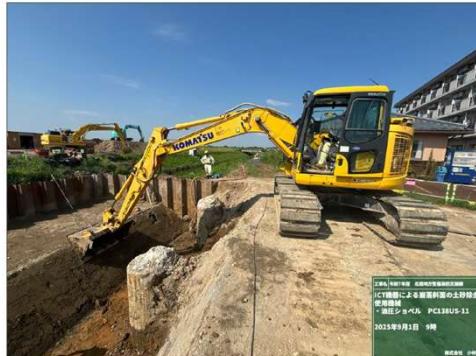
（ICT建機による崩落斜面の土砂撤去）

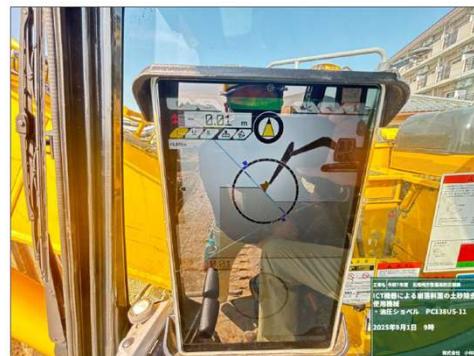
（マシンガイダンスによる操作状況）

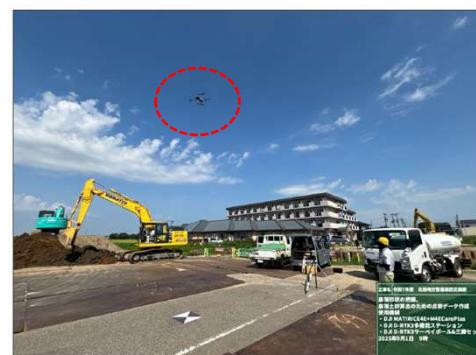
（ドローンによる計測）

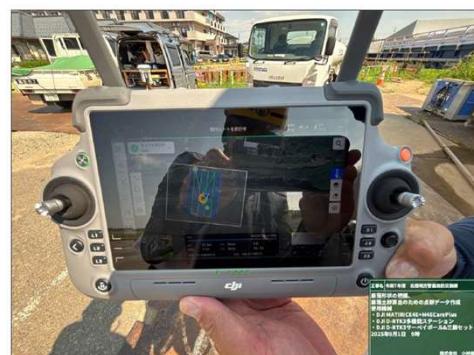
（ドローンの計測状況）

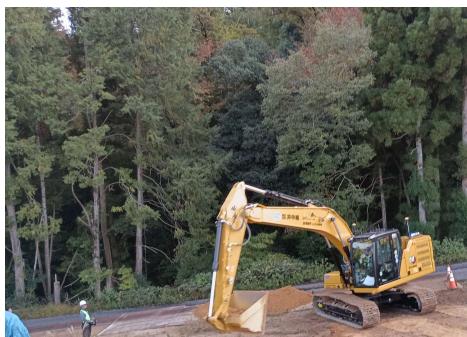
（ICT建機の遠隔操作による崩落土砂撤去）

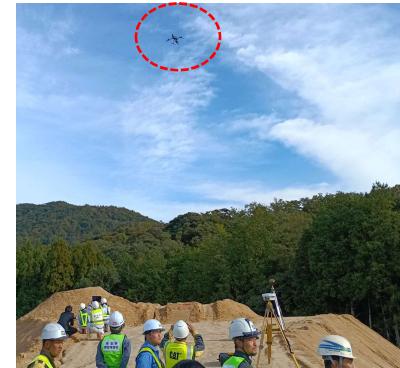
（ドローンによる被災箇所の状況確認）

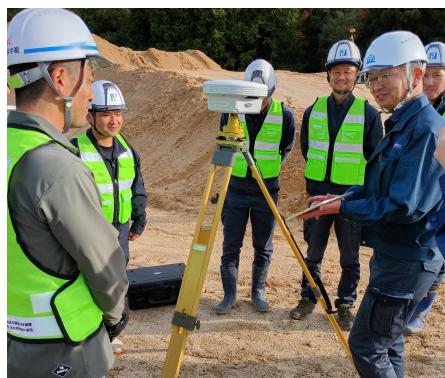
（GNSSローバーの使い方講習）

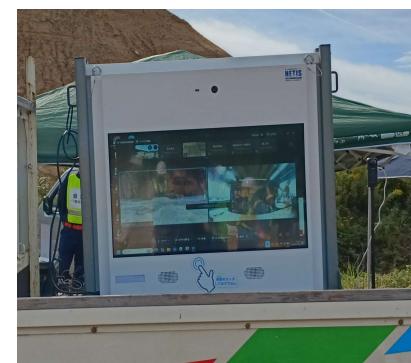
（ドローンで撮影した被災箇所の情報共有）

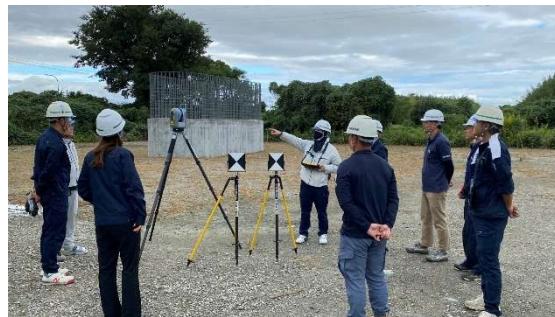
(レーザースキャナーによる三次元データ取得)

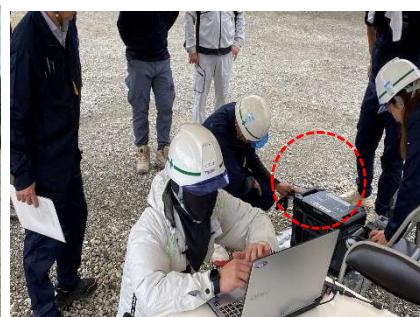
(ポータブル電源の活用)

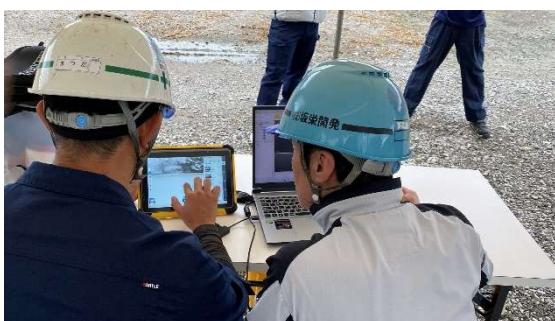
(点群処理ソフトによる状況把握)

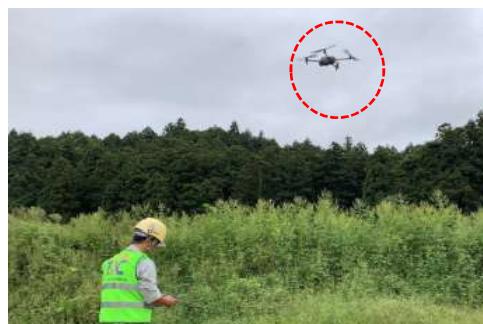
(ドローンによる空撮)

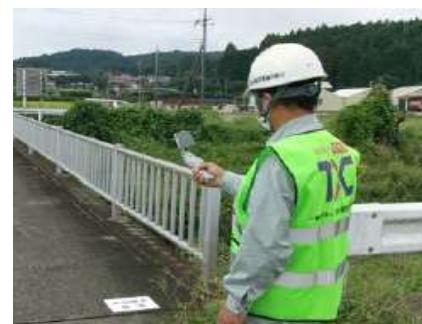
(ウェアラブルカメラによる点検・情報共有)

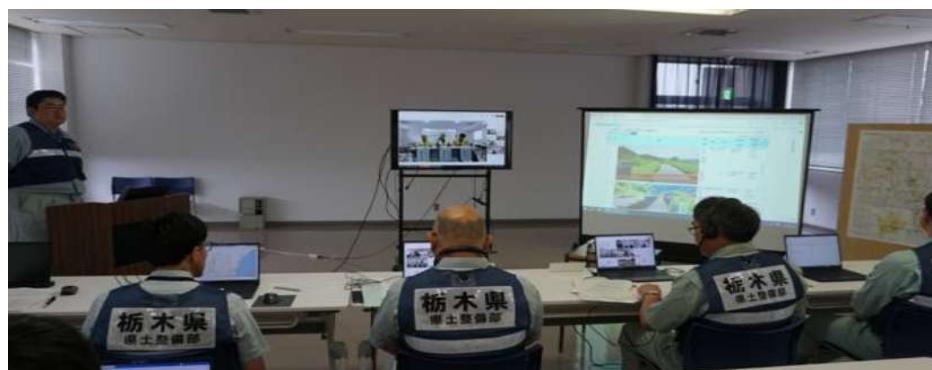
(災害対策本部とのリアルタイム情報共有)

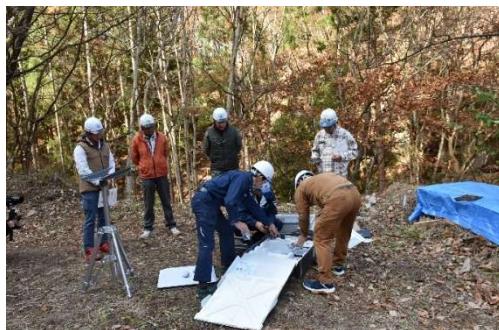
(スターリンクの組立て)

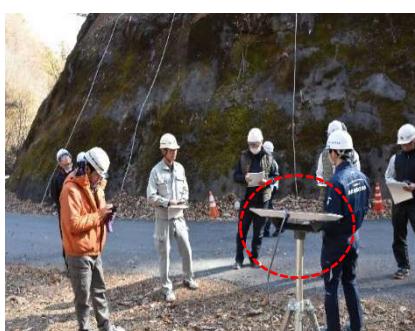
(スターリンクの設置)

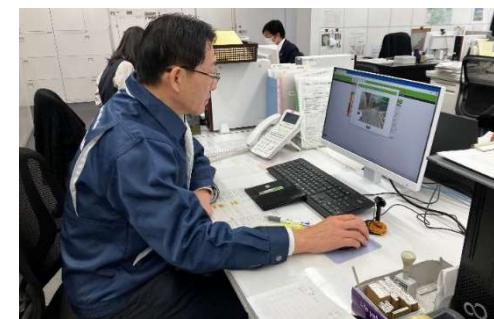
(災害対策本部とのリアルタイム情報共有)

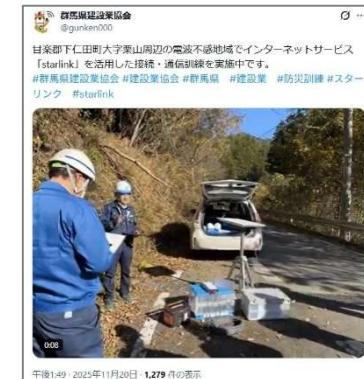
(スターリンクを用いた電波不感地域の状況報告)

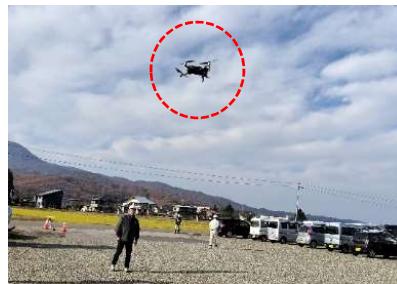
(ドローンによる被災箇所の3D測量)

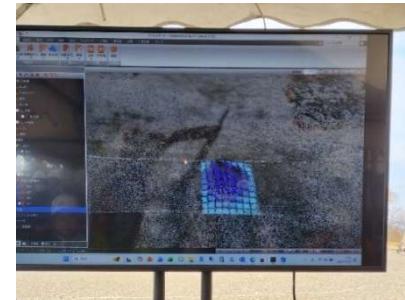
(被災地の差分分析)

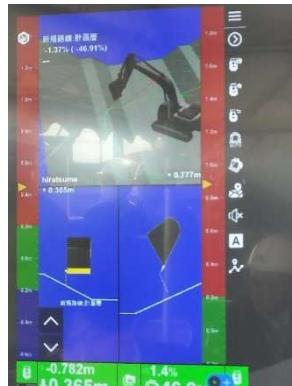
(施工箇所の可視化)

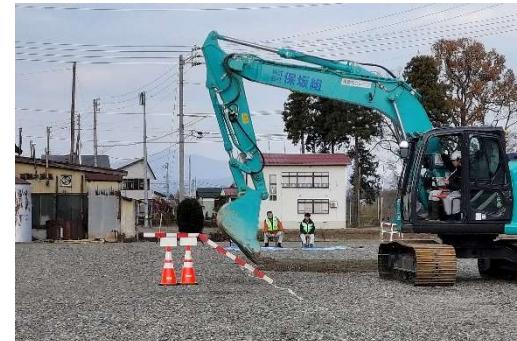
(ICT建機を用いた自動制御での掘削のイメージ)

掘削深さが自動制御できることで、補助者による掘削管理作業の省力化が図られ、現場条件により**延べ1名分程度の効率化**が確認された。
