## 改善箇所説明図

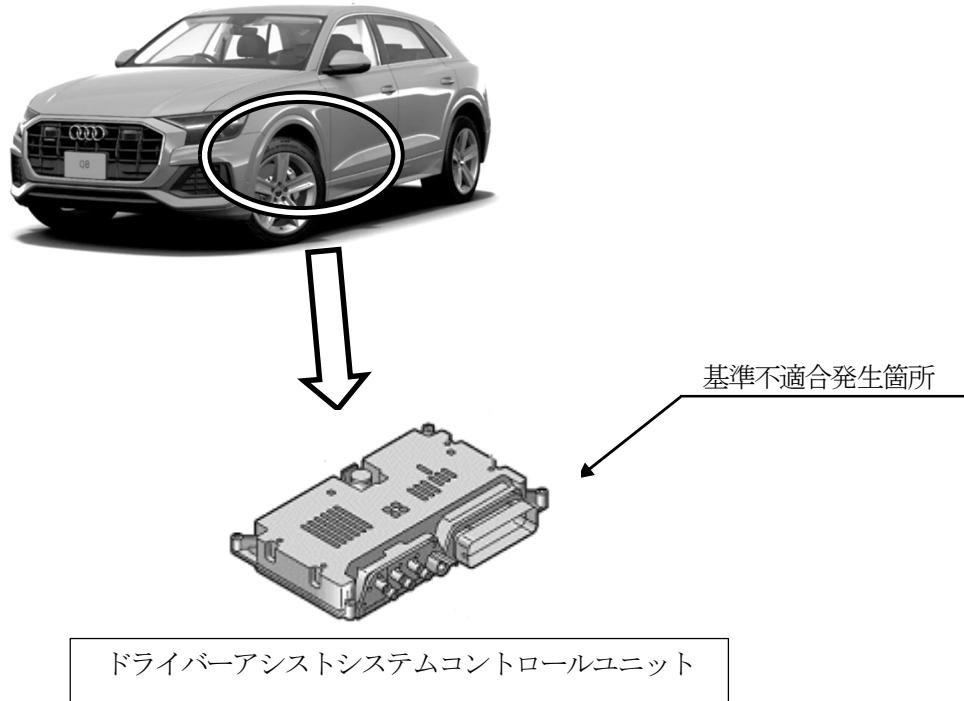
注: [ ] は、プログラムを書き換える部品を示す。

ドライバーアシストシステムコントロールユニットにおいて、制御プログラムが不適切なため、カメラ映像信号の伝送が途切れることがある。そのため、サラウンドビューカメラの映像が映らなくなり、車両の直左映像が確認できず、保安基準に適合しないおそれがある。

全車両、ドライバーアシストシステムコントロールユニットのプログラムを対策プログラムに書き換える。

識別:「90TV」と記入したキャンペーンステッカーをラゲッジルームのパネル部に貼付する。
