改善箇所説明図

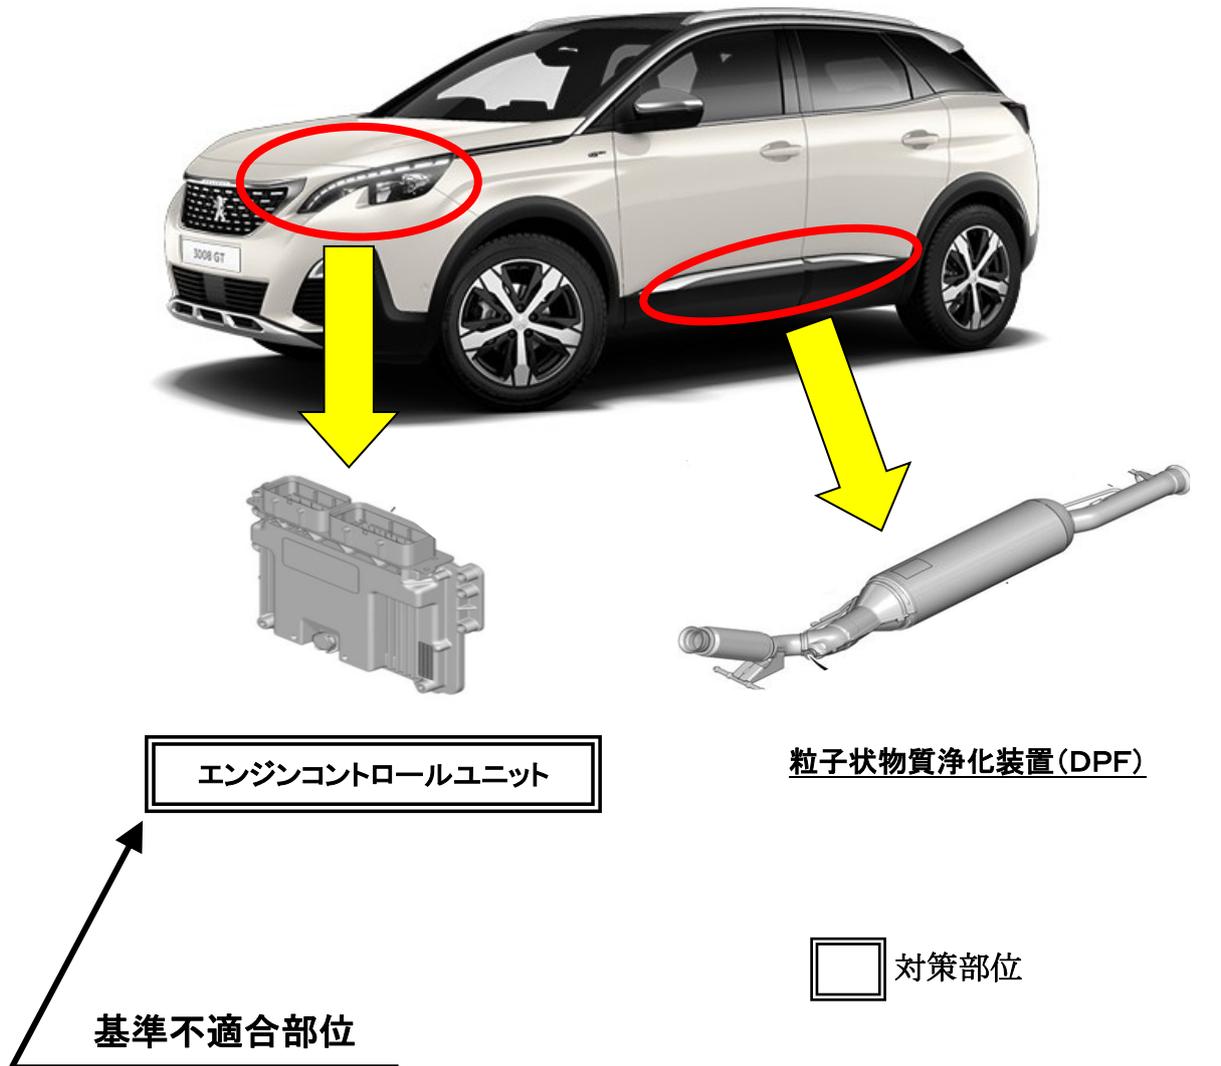
エンジンコントロールユニットにおいて、制御プログラムが不適切なため、粒子状物質浄化装置(DPF)の再生インターバルが適正に行われず、DPFに過大な量の粒子状物質が堆積することがある。そのため、DPF再生時にセラミックフィルターが過熱して破損し、排出ガス規制値を満足しなくなるおそれがある。

全車両、エンジンコントロールユニットの制御プログラムのバージョンを確認し、最新仕様に更新する。また、粒子状物質浄化装置(DPF)を点検し、交換が必要と判断された場合は新品に交換する。
