改善箇所説明図

取扱説明書に記載されたチャイルドシート（以下、CRS）適合表において、車両の後席中央座席に i-Size 用固定具が装備されていないにもかかわらず、CRS 装着の有無について、適合表に「有」と誤って記載しているため、保安基準に適合しない。

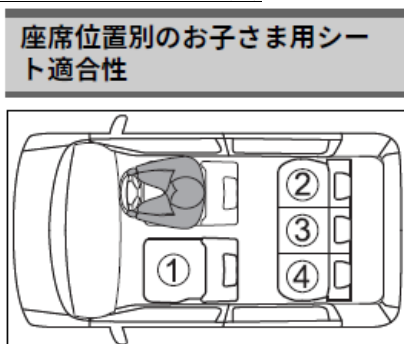
基準不適合発生箇所

座席位置別のお子さま用シート適合性の詳細情報

(誤)

i-Size お子さま用シートに適する着席位置（有 / 無）	無	有	有	有
--------------------------------	---	---	---	---

(正)

i-Size お子さま用シートに適する着席位置（有 / 無）	無	有	無	有
--------------------------------	---	---	---	---

全車両、取扱説明書に i-Size 仕様の CRS 着席位置の後席中央において、正しい記載である「無」と記載された訂正シールを貼付けする。
