改善箇所説明図

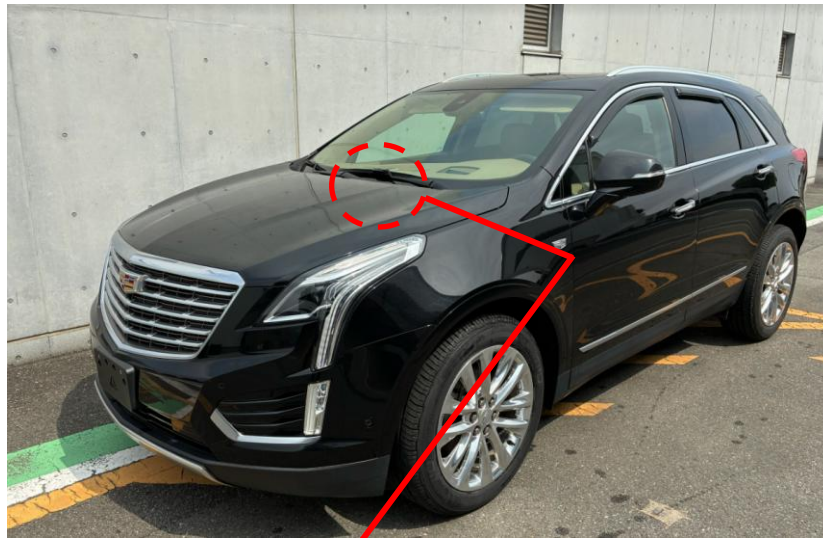
「基準不適合位置」

電動ブレーキコントロールモジュール

電動ブレーキコントロールモジュールにおいて、設計検討が不十分なため、プログラムに不備がある。そのため、電動パーキングブレーキシステムに不具合が発生した状態でパーキングブレーキを作動させた場合、赤色の警告灯が点滅せず、保安基準に適合しない。

全車両、電動ブレーキコントロールモジュールのソフトウェアを対策プログラムに書き換える。

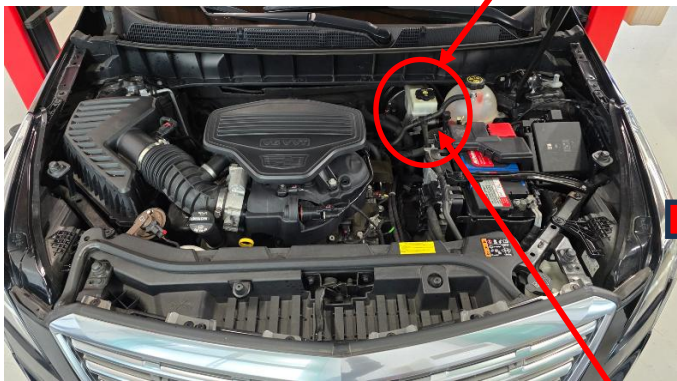
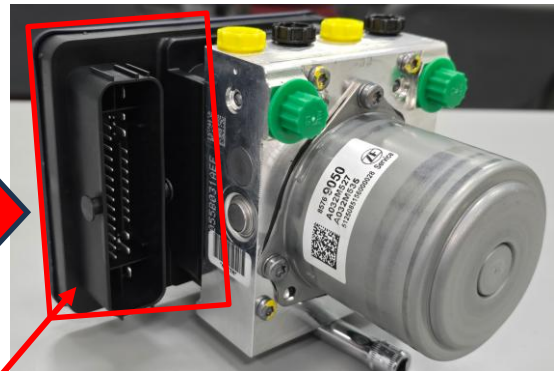
「基準不適合箇所拡大」

基準不適合発生箇所

は、プログラムを修正する箇所を示す。
