## 改善箇所説明図

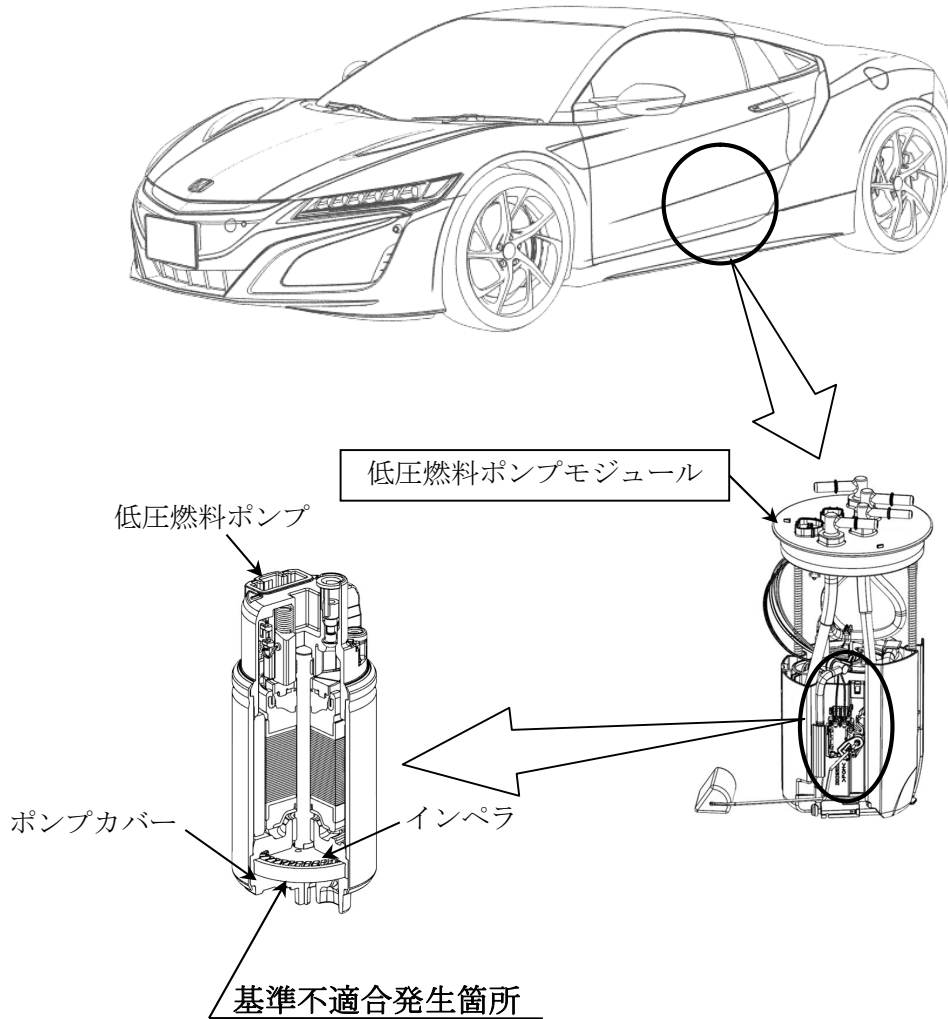
無鉛プレミアムガソリン指定車に搭載した低圧燃料ポンプにおいて、ポンプ作動検査時の検査用液が不適切なため、インペラ（樹脂製羽根車）に検査用液が浸透して強度が低下し、亀裂が生じることがある。そのため、冷熱の繰り返しによりインペラの亀裂が進展して燃料により膨潤し、ポンプカバーと接触して作動不良となり、最悪の場合、走行中にエンジンが停止して再始動できなくなるおそれがある。

注：  は交換部品を示す。

全車両、低圧燃料ポンプモジュールを対策品と交換する。
