改善箇所説明図

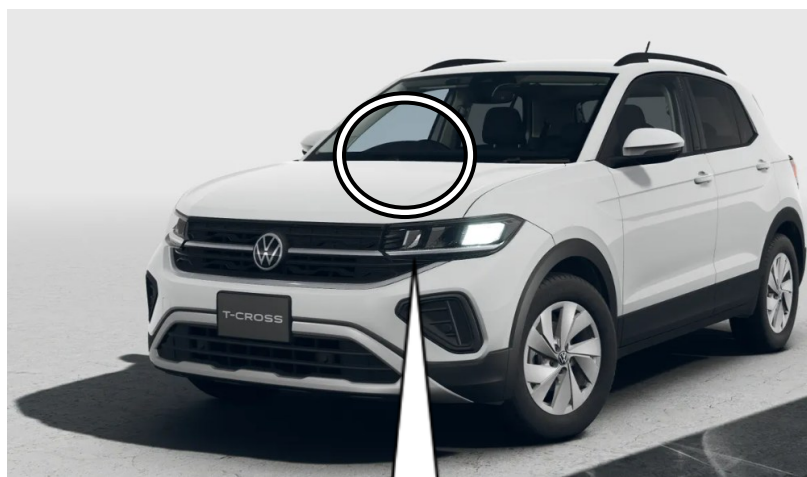
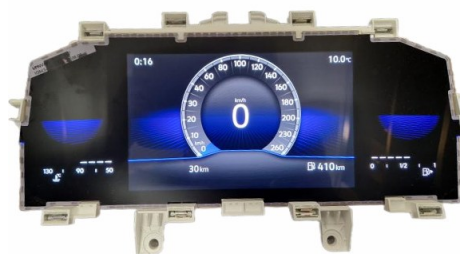
基準不適合発生箇所

デジタルメータークラスターコントロールユニット

注：□は、プログラムを書き換える部品を示す。

デジタルメータークラスターのコントロールユニットにおいて、制御プログラムの設計検討が不十分なため、始動時にメーターが正しく起動せず画面が表示されないことがある。そのため、速度計や警告灯などの表示が確認できなくなるおそれがある。

全車両、デジタルメータークラスターのコントロールユニットのプログラムを対策プログラムに書き換える。

識別：キャンペーンステッカーに「外-4201、日付（西暦・月・日の順）ワークショップスタンプ」を記入し、ラゲージルームフロアに貼付する。
