# 改善箇所説明図

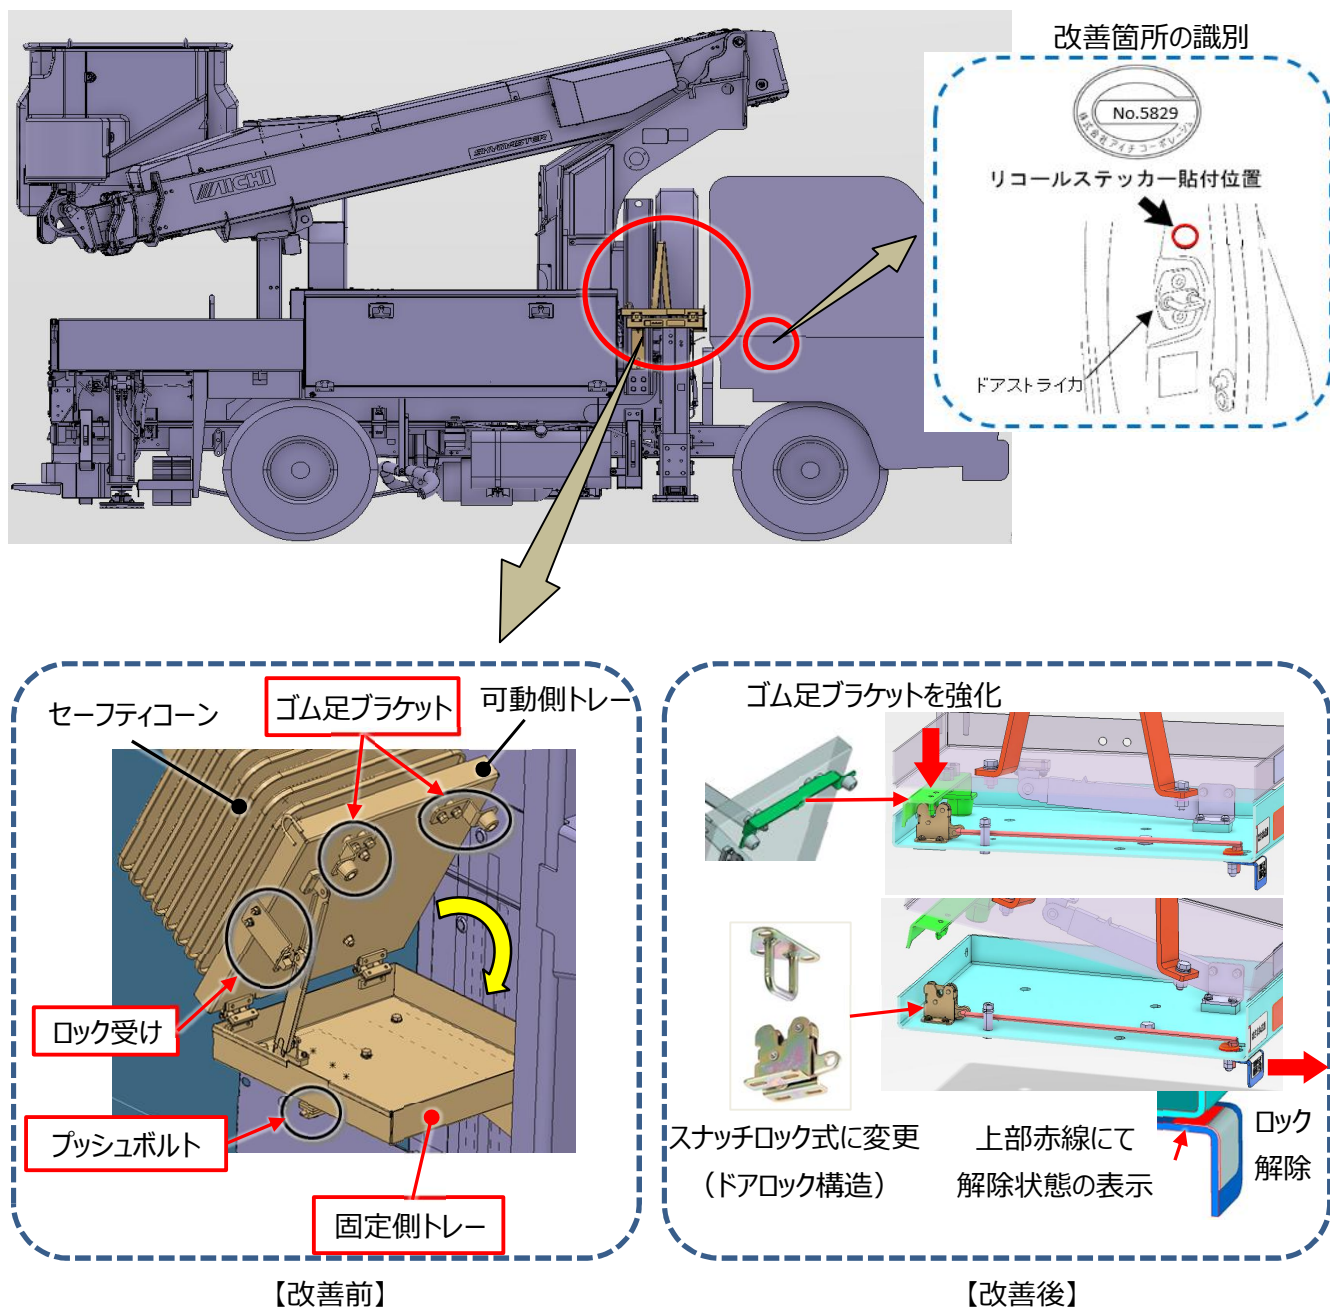
高所作業車のセーフティコーンを格納する可倒式トレーにおいて、ロック機構の強度検討が不十分のため、走行振動により当該ロック機構が破損することがある。そのため、走行中にロックが外れてトレーが傾くことでセーフティコーンが落下し、他の交通を妨げるおそれがある。

全車両、ロック機構を対策品に交換する。

注:   は交換する部品を示す。
