## 改善箇所説明図

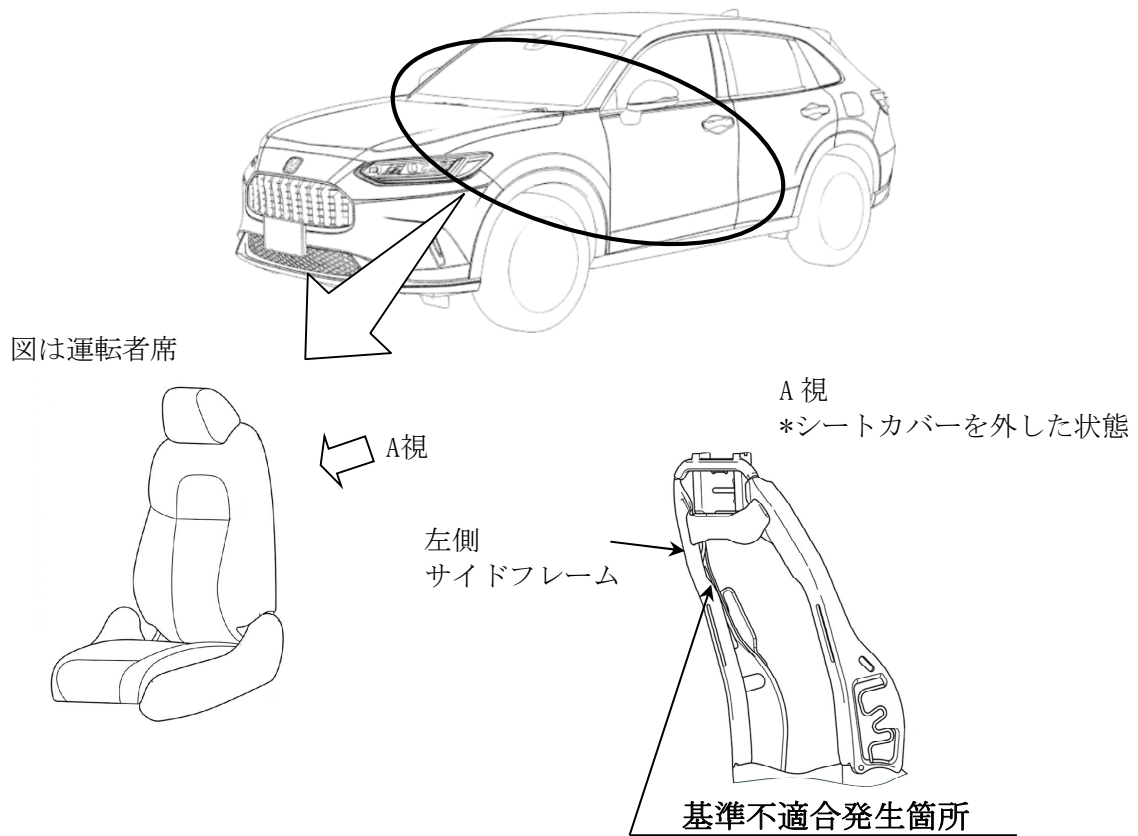
運転者席及び助手席シートにおいて、左側サイドフレームを成型する金型及び製造管理が不適切なため、当該フレームの端部が正しく成型できていないものがある。そのため、当該フレーム端部の形状が保安基準に適合しない。

全車両、運転者席及び助手席シートの左側サイドフレーム端部に、保護材を追加する。

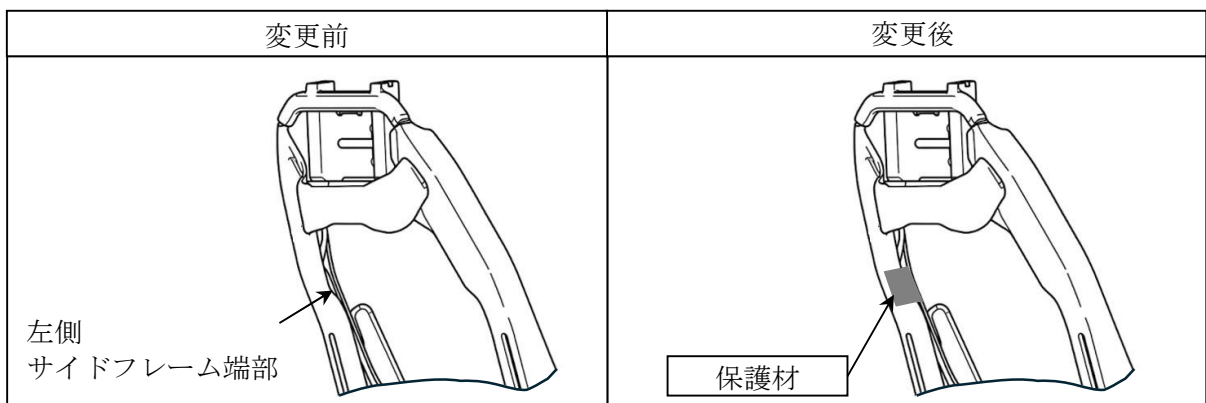
注：  は追加する部品を示す。
