# 改善箇所説明図

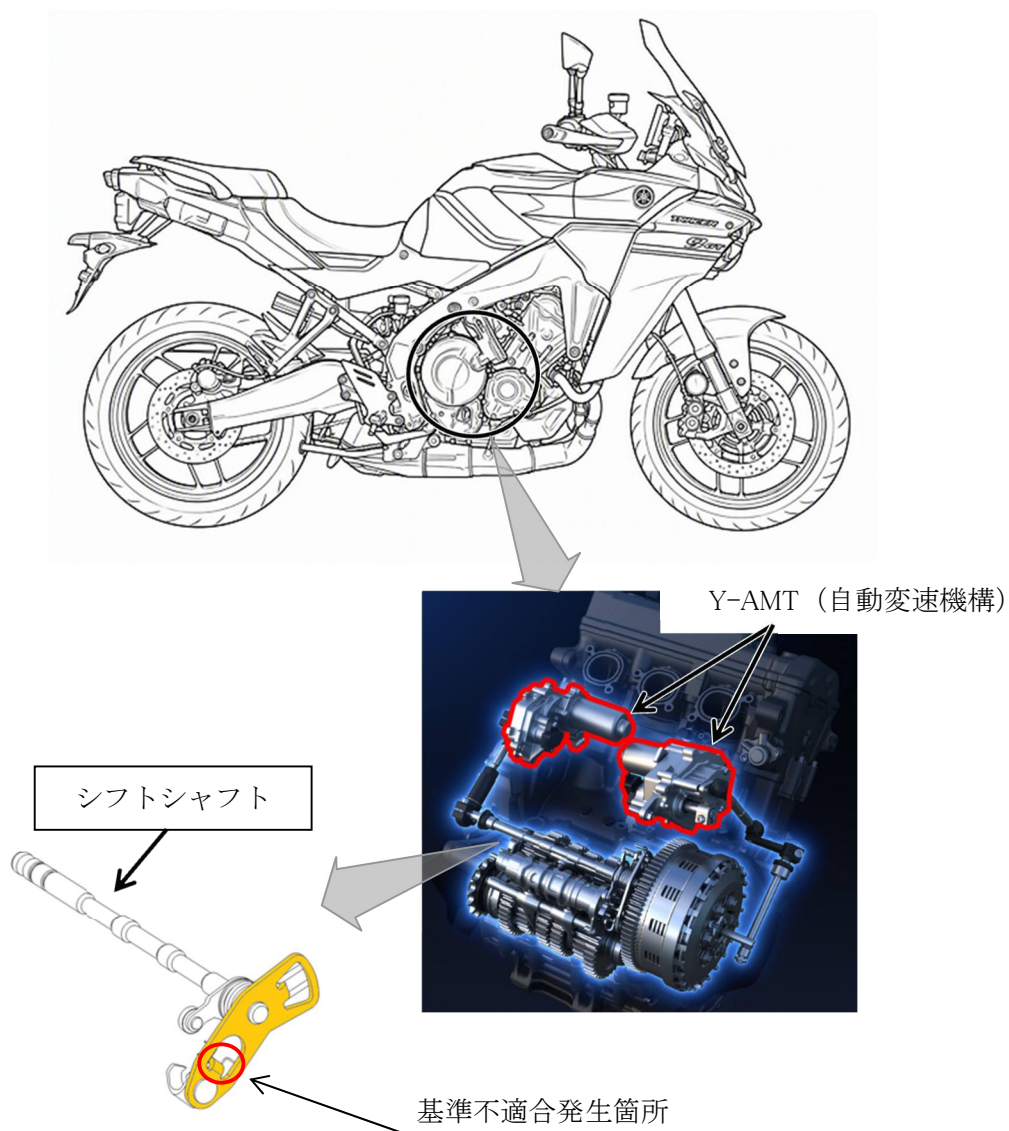
Y-AMT搭載車両の変速機において、シフトシャフトの強度検討が不十分なため、変速の繰り返しにより破損することがある。そのため、変速不良が発生してエンジン警告灯が点灯し、最悪の場合、Y-AMTが停止して変速操作ができなくなり、走行不能となるおそれがある。

注：  は交換する部品を示す。

改善の内容：全車両、シフトシャフトを対策品と交換する。

識別：弊社のインターネットホームページの「バイク・スクーターリコール等情報検索」に“実施済”と表示する。
