# 改善箇所説明図

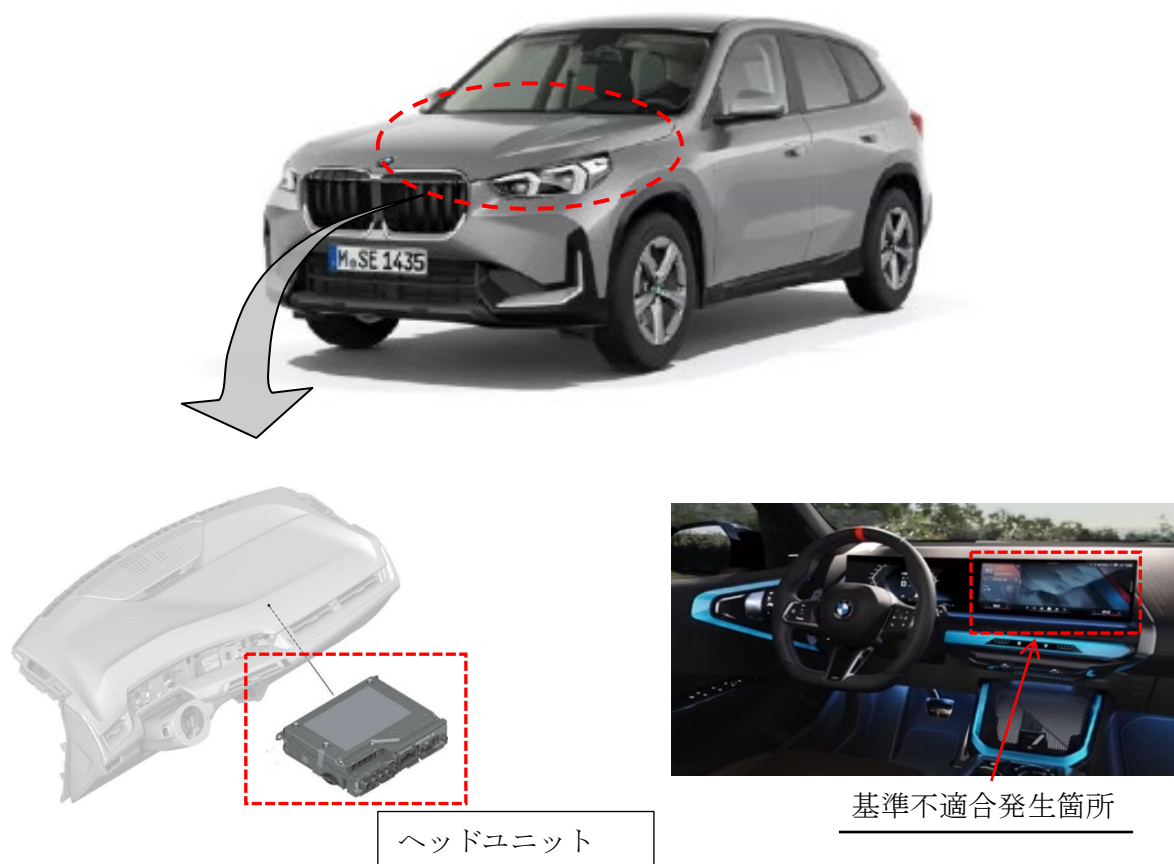
注)  はプログラムを書き換える部品を示す。

ヘッドユニット（\*）において、制御プログラムが不適切なため、電源オフ時に当該ユニットが異常状態となることがある。そのため、再度車両を始動した際に直前直左確認時のフロントカメラおよびサイドカメラの映像がセンターディスプレイ（インストルメントパネル中央モニター）に表示されず、保安基準に適合しないおそれがある。

（\*）ヘッドユニット：車載情報表示用コントロールユニット

全車両、ヘッドユニットの制御プログラムを対策仕様に書き換える。

なお、上記措置は以下のいずれかにより行う。

－販売店に入庫し、診断機に接続することにより実施する。

－準備が整い次第、対象車両へ遠隔配信し、使用者自身がインストールする。

識別：作業完了車は、液晶モニターの設定画面で表示させることが出来るプログラムのバージョンが、11/2024.58 以上であることにより識別する。
