# 肱川水系河川整備基本方針

肱川水系の流域及び河川の概要

令和5年8月

国土交通省 水管理・国土保全局

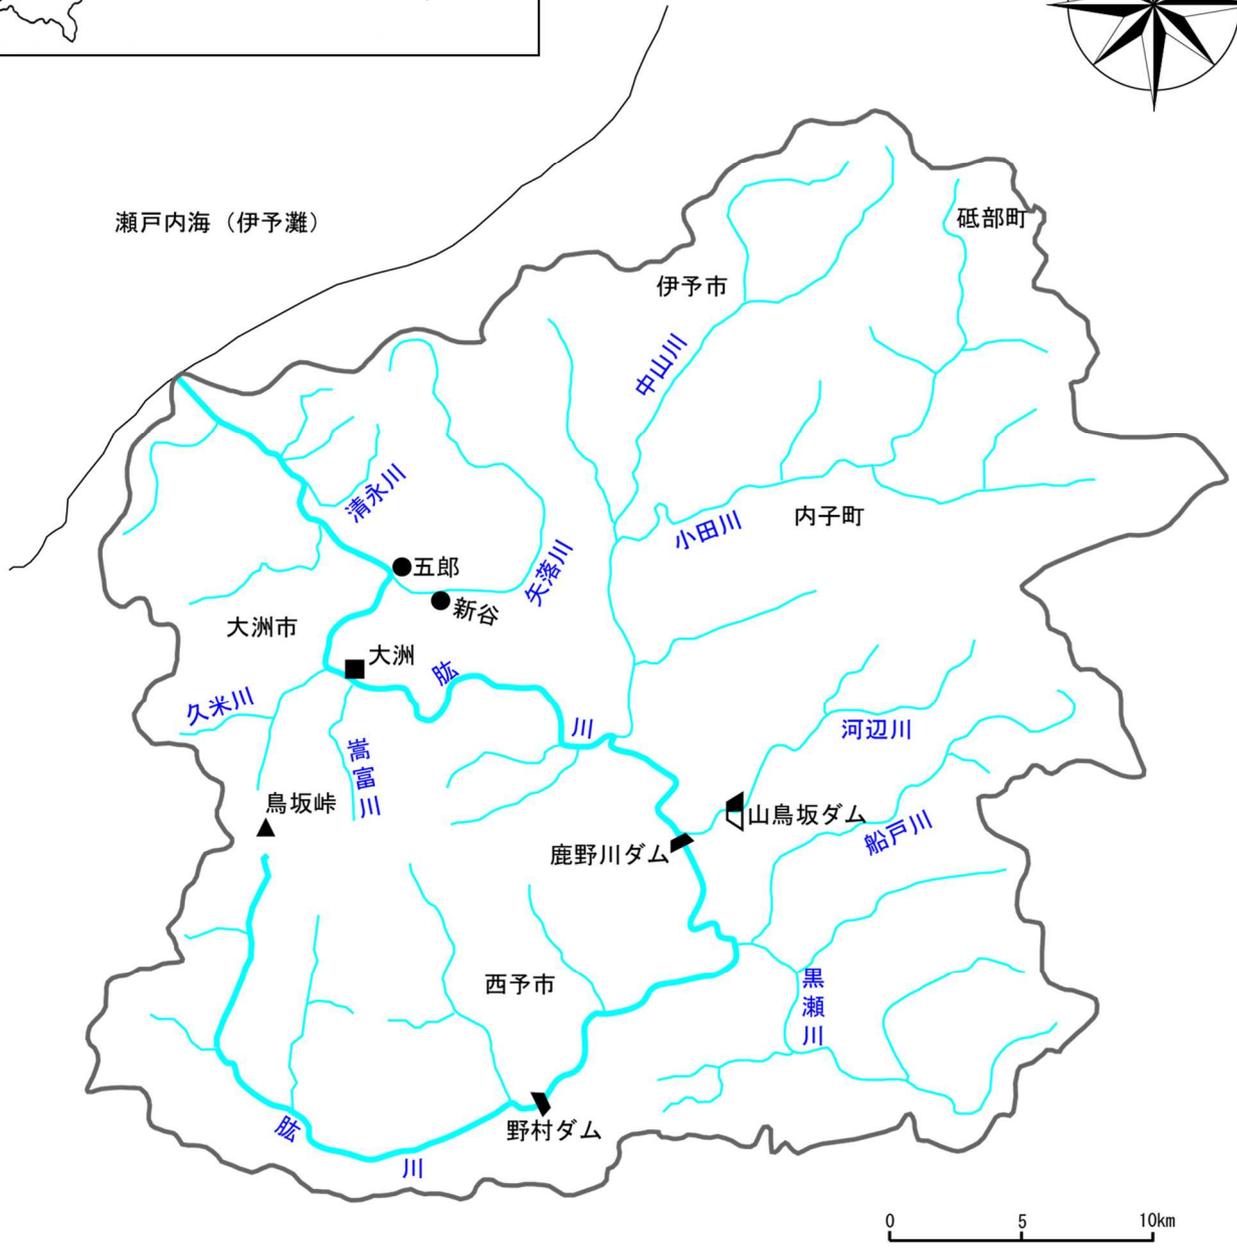
図 1.1 肱川流域図

肱川は、その源を愛媛県西予市の鳥坂峠（標高 460m）に発し、宇和盆地を北から南東に迂回し、黒瀬川を合流して北西に向きをかえ、河辺川、小田川を合わせた後、大洲盆地を出て矢落川を合わせ大洲市長浜町において伊予灘に注ぐ、幹川流路延長 103km、流域面積 1,210km<sup>2</sup> の一級河川である。流域面積 1,210km<sup>2</sup> は全国 55 位であるが、支川数 474 河川は全国 5 位にあたり、流域面積に対して支川数が多いという特徴を有している。

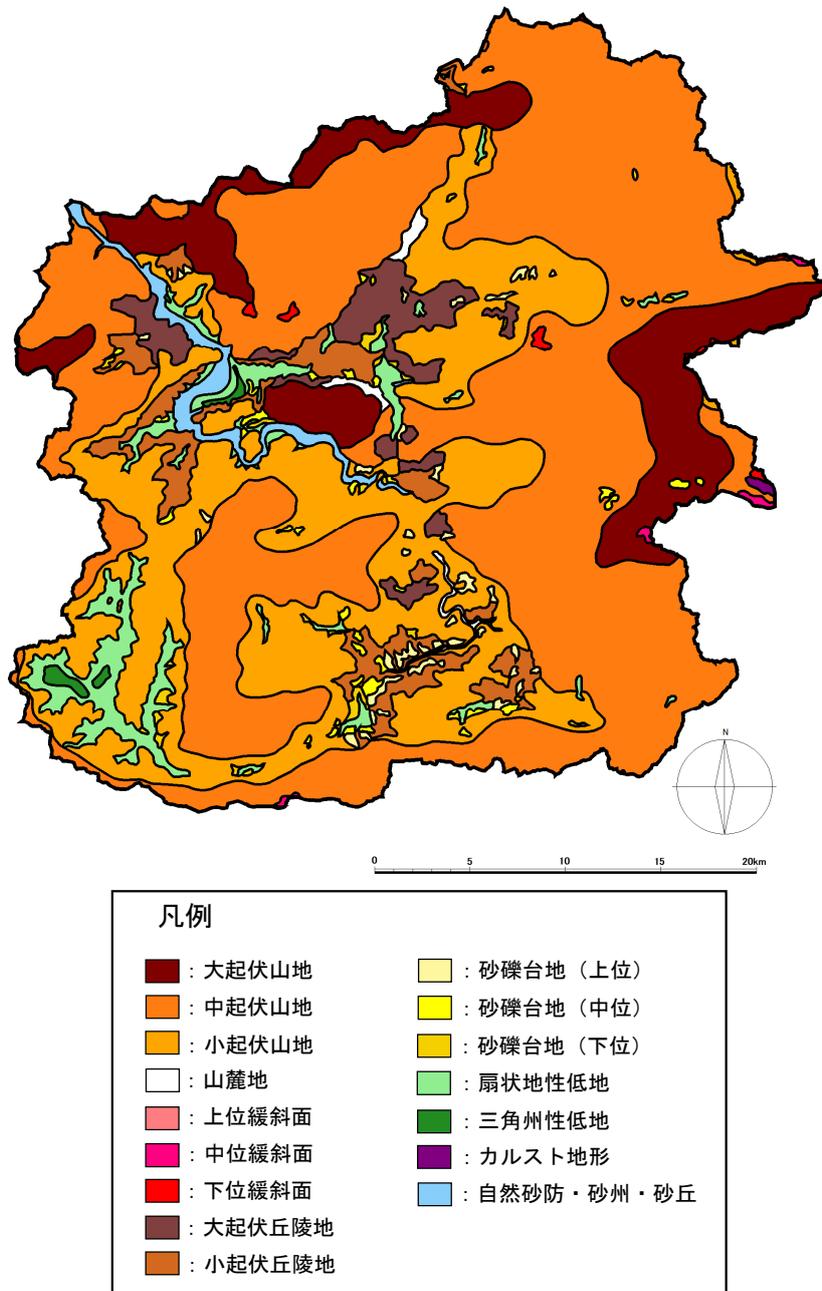
図 1.2 肱川流域地形分類図

肱川流域は、その北縁を壺神山から黒岩岳、障子山に続く山脈に、東縁を三郷の辻から狼ヶ城山、雨乞山、雨包山へ至る山地に、南縁を御在所山、高森山等の山地に、また、西縁を堂所山から鞍掛山、出石山、斉藤山へ至る山地に各々囲まれ、流域の約 85%は山地となっている。その多くは小～中起伏の山地から成り、大起伏山地は流域の北縁、東縁、及びほぼ中央に位置する神南山一帯に見られる程度である。流路沿いには河岸段丘や扇状地性、三角州性低地が見られ、その規模の大きなものは各々宇和、野村、大洲、内子盆地と呼ばれている。また、下流部には三角州平野は形成されておらず、野村盆地～大洲盆地、大洲盆地～瀬戸内海には狭隘なV字谷が形成されている全国的にも珍しい先行性河川である。

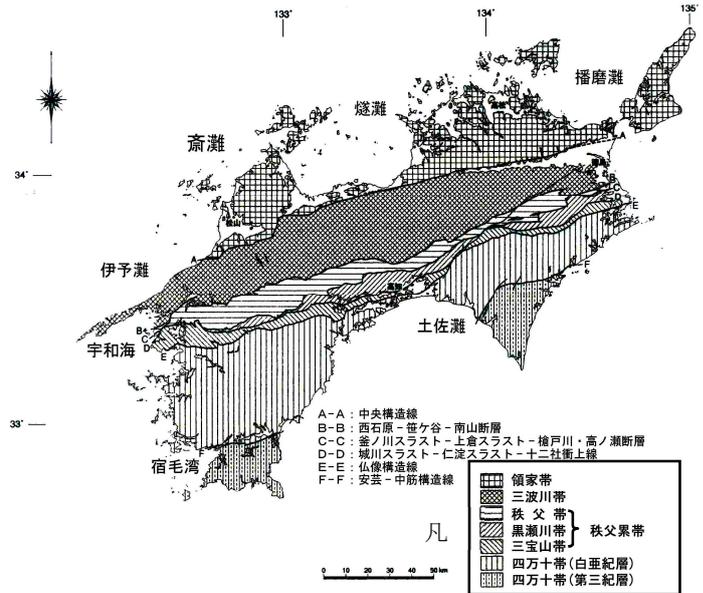
図 1.3 四国地質概略図

四国地方の地質は、東西方向に走る中央構造線を境に、北側の西南日本内帯と、南側の西南日本外帯に大区分される。中央構造線は四国では

図 1.3 に示すように、徳島市吉野川から愛媛県伊予灘へとほぼ東西に走っており、肱川流域は、西南日本外帯の地質からなる。西南日本外帯は北から中央構造線、<sup>ぶつぞう</sup> 仏像構造線の東西に走る 2 大地質構造線があり、地質は、それら構造線に画されて北から順に<sup>さんぽ</sup> 三波川帯、秩父累帯及び四万十帯の 3 地帯に大別される。

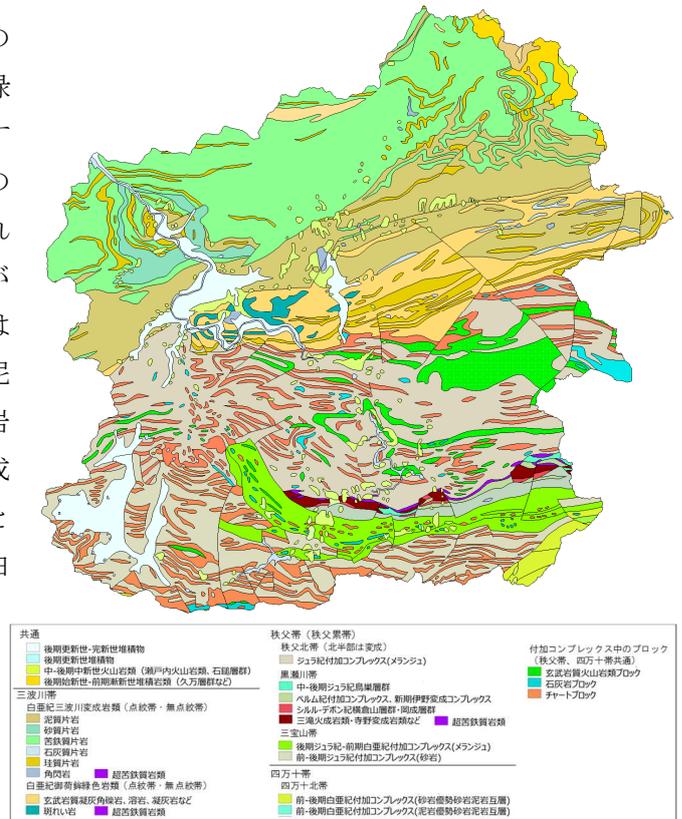
図 1.4 肱川流域の地表地質図

流域の北部に位置する三波川帯は、白亜紀の高圧変成岩類からなる地質体で、苦鉄質片岩（緑色片岩）及び泥質片岩（黒色片岩）が広く分布する。この三波川帯の地質構造により、大洲盆地の肱川の曲流が形成されている。また南部には斑れい岩や凝灰角礫岩等が特徴的に分布するゾーンがあり御荷銚緑色岩類と称されている。秩父累帯はジュラ紀付加コンプレックスからなり、砂岩・泥岩・チャート・玄武岩・石灰岩が分布する。砂岩および泥岩は全体として泥岩優勢で混在岩を形成し、チャートや玄武岩・石灰岩など礫・岩塊とともにメランジュを構成している。四万十帯は、白亜紀付加コンプレックスからなり、砂岩・泥岩・砂岩泥岩互層が流域の南端部にわずかに分布する。

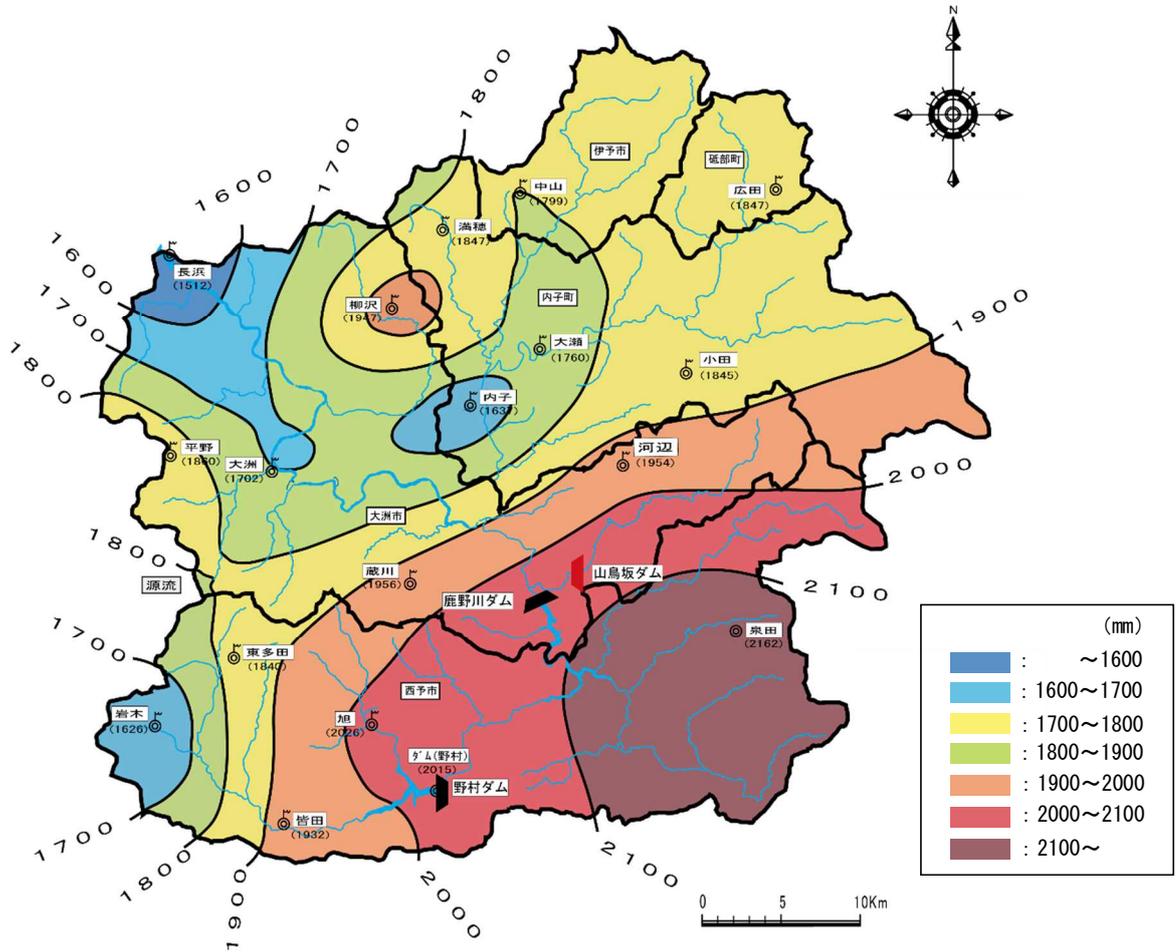
図 1.5 肱川流域の年降水量

肱川流域の月平均気温は、最低の1月で5°C程度であり、最高の8月でも27°Cで温度差が年間を通じて20°C前後しかなく瀬戸内型の温暖な気候である。また、肱川流域の年降水量は約1,800mmであり、季節的には梅雨期及び台風期に降雨が集中している。

各観測所観測開始年より令和3年(2021年)までの平均値

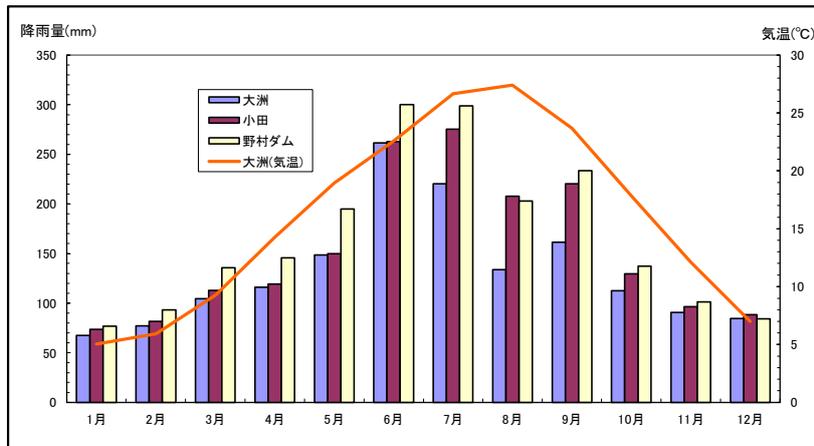
図 1.6 肱川流域における降水量および気温の月平均値

平成4年(1992年)～令和3年(2021年)(30年間)平均

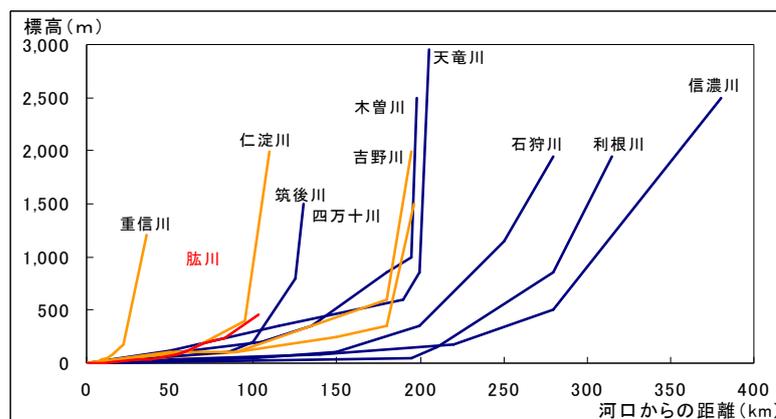
図 2.2 肱川の河床勾配を全国主要河川と比較

肱川流域の河川縦断面形をみると、下流感潮区間で 1/2,300、祇園大橋～鹿野川ダムで 1/730 から 1/930、鹿野川ダム～野村ダムで 1/220 から 1/390、野村ダム～宇和町下川で 1/130、最上流の宇和盆地で 1/300 から 1/1000 と部分的に勾配が急になる箇所があるものの、河床勾配は概して緩やかである。

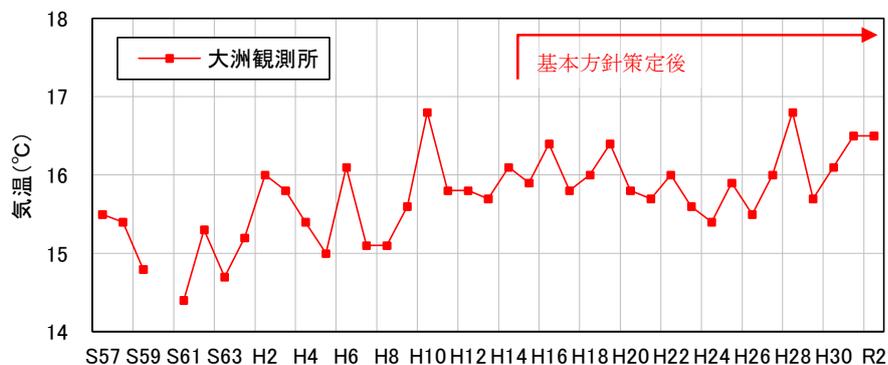
図 2.8 年平均気温の経年変化

肱川直轄管理区間の代表地点の年平均気温は、大洲観測所において40年間で約1℃上昇している。

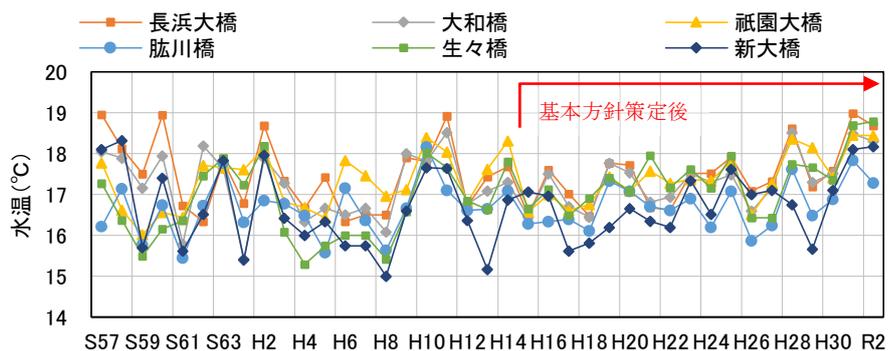
図 2.9 年平均水温の経年変化

年平均水温は大きな変化は見受けられない。祇園大橋地点の水温の経月変化によれば、概ね最低となる2月で10℃前後、最高となる7～9月で25℃前後となる。

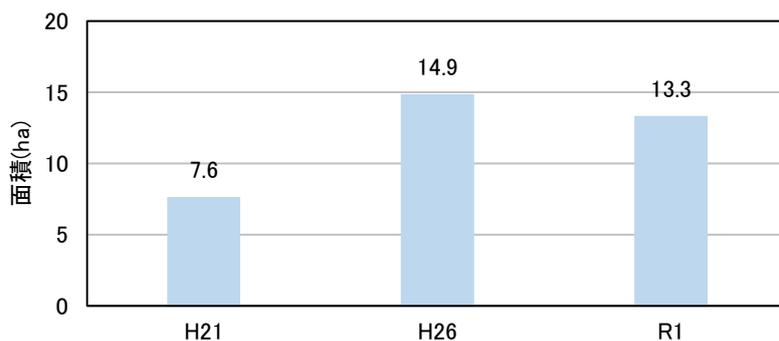
図 2.11 干潟面積の変遷

肱川における干潟や自然裸地の面積は平成 26 年度（2014 年度）から令和元年度（2019 年度）にかけてやや減少しているものの、平成 21 年度（2009 年度）と比較すると増加している。早瀬については増加傾向にあり、肱川の主要な自然環境要素は維持されている。

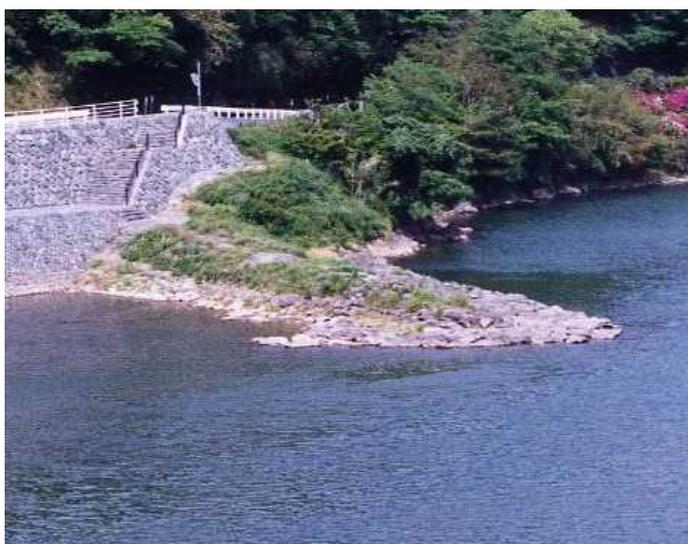
写真 4.2(1) 肱川のナゲ

肱川によって育まれてきた大洲市をはじめとする流域市町であるが、一方では大きな洪水被害を被る歴史を繰り返してきた。江戸時代の記録によれば、約 3 年に 1 回の割合で大洲盆地及び下流平野は水害にみまわれている。このため、大洲藩 2 代藩主加藤泰興かとうやすおき（1611～77 年）は治水に力を注ぎ、水位の観測やナゲ（石積）を築き堤防を保護した。このナゲは洪水時の水流を川の中心部に導き破堤をくいとする水制で現在も 8 箇所現存している。

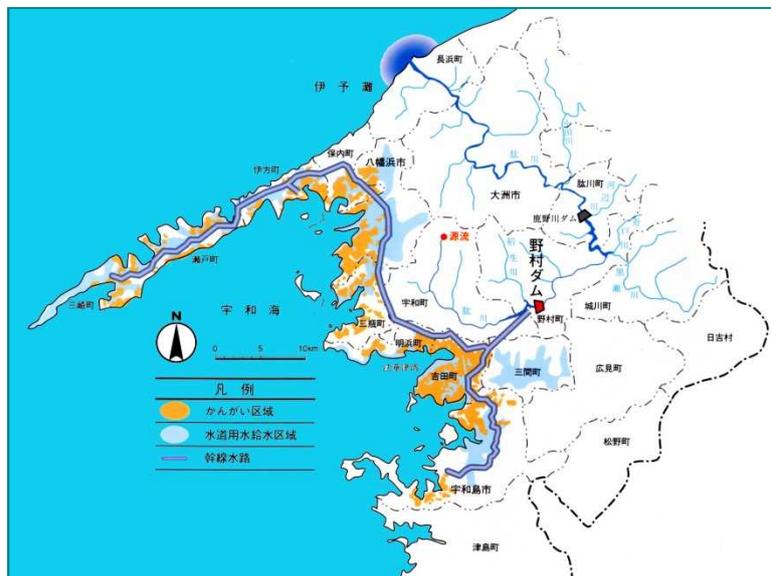
図 5.1(1) 野村ダムによる受益地区と幹線水路網

このため、肱川水系工事实施基本計画では、流域内および流域外の各地域における農業用水および都市用水の需要の増大に対処するため、既存の鹿野川ダムのほか、野村ダムの多目的施設の建設により水資源の広域的かつ合理的な利用の促進を図ることとされた。

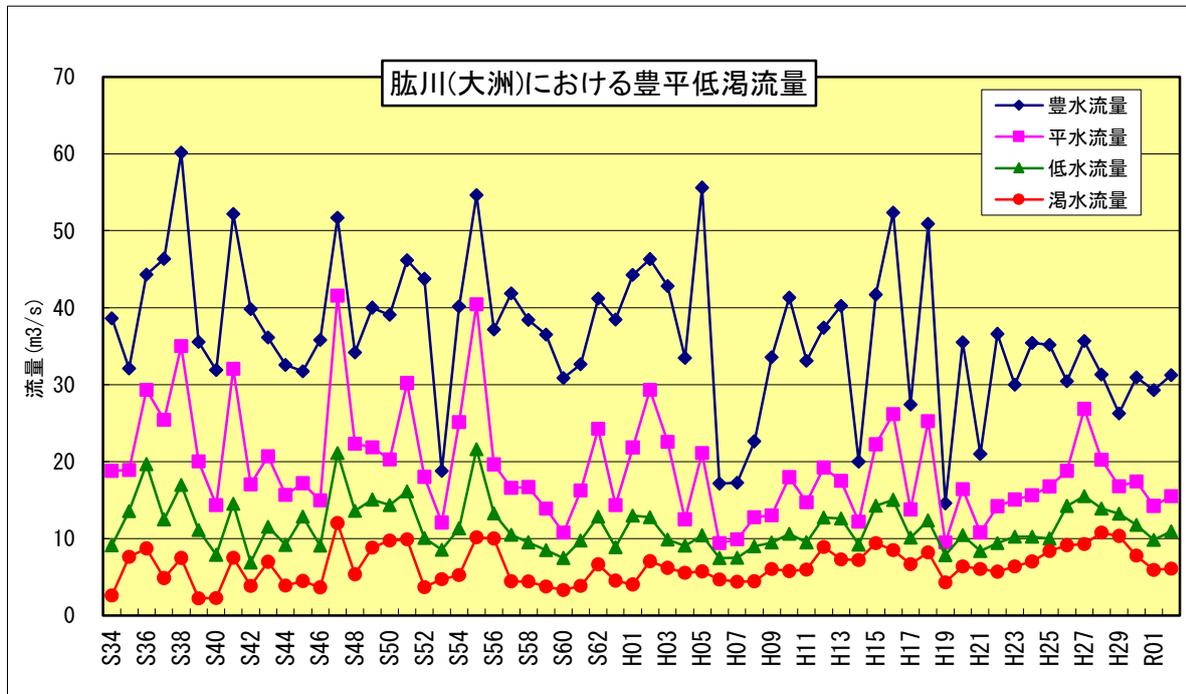
大洲地点における過去62年間（昭和34年（1959年）～令和2年（2020年））の流況を図6.1、表6.1に示す。

平均渇水流量は6.40m<sup>3</sup>/sであり、平均低水流量は11.59m<sup>3</sup>/sである。

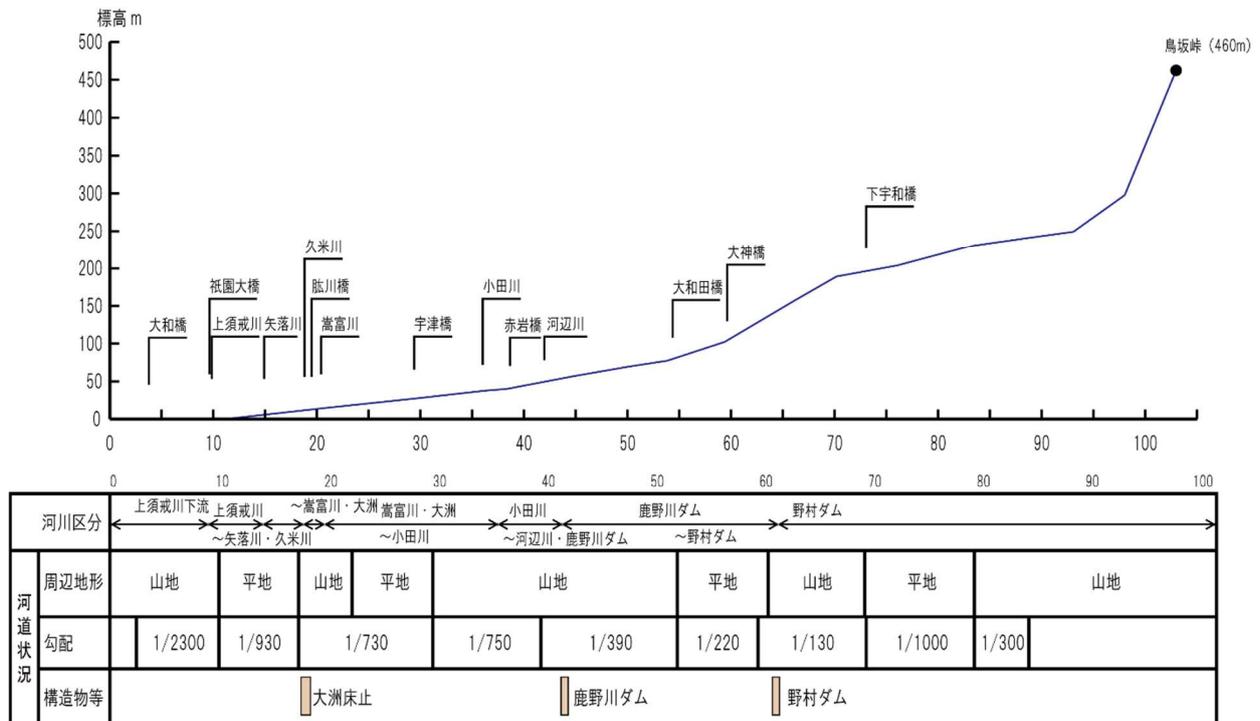
図 8.1 肱川河床縦断勾配図

肱川流域の河川縦断面図を見ると河床勾配は概して緩く、下流感潮区間で 1/2,300、祇園大橋～鹿野川ダムで 1/730 ないし 1/930、鹿野川ダム～野村ダムで 1/220 ないし 1/390、野村ダム～下宇和橋で 1/130 と最も急勾配で、最上流の宇和盆地では 1/1000 程度ときわめて緩やかとなる。

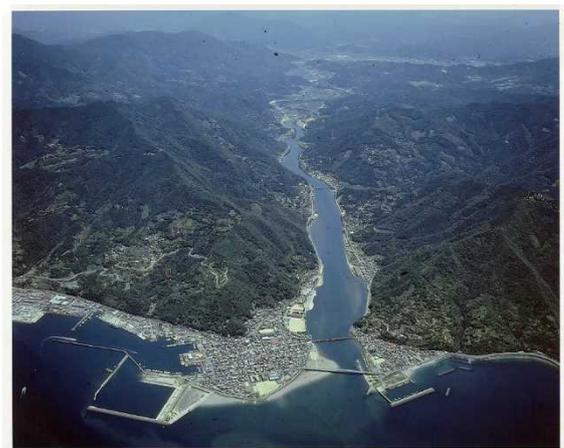
写真 8.1(1) 肱川河口部

肱川の河口から大洲盆地下流までは、川岸近くまで山が迫り、狭隘な河川区間である。この区間では上流側とは異なり、河道線形は直線的で、横断面は単断面となっている。勾配は、1/2,300 程度となっている。

河床材料は、河口から大洲盆地まで礫・砂が堆積している。

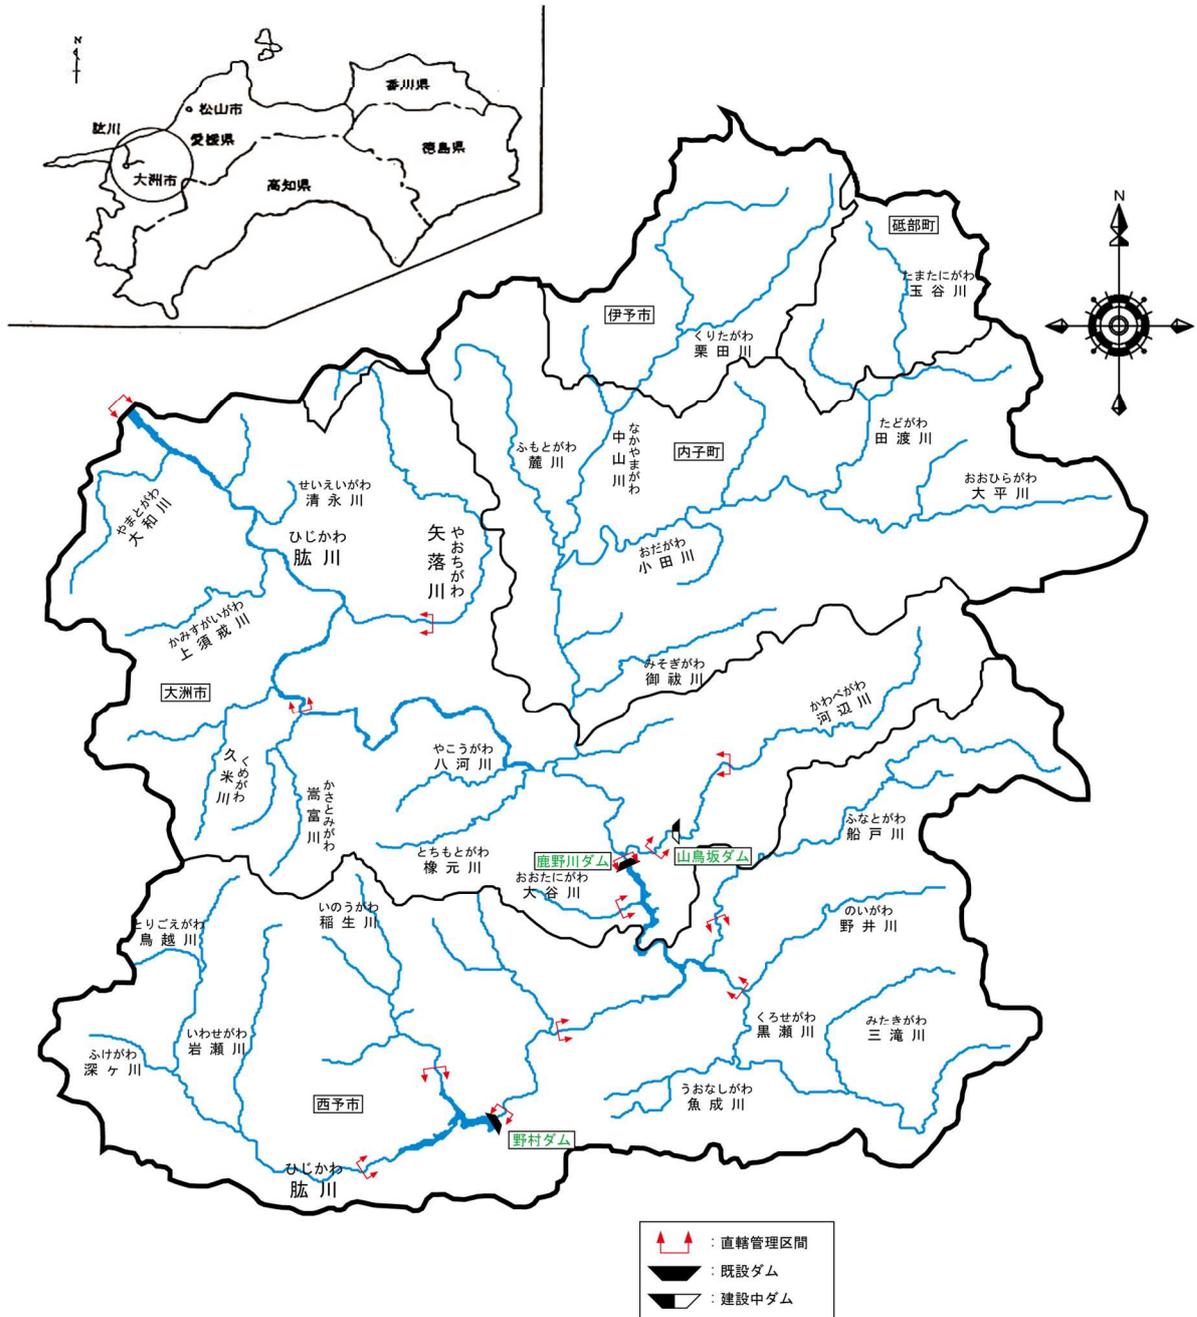
図 9.1 肱川水系直轄管理区間

国が管理しているのは、本川肱川 20.2km、右支川矢落川 4.2km、その上流のダム管理区間 24.4km の、総延長 62.7km である。

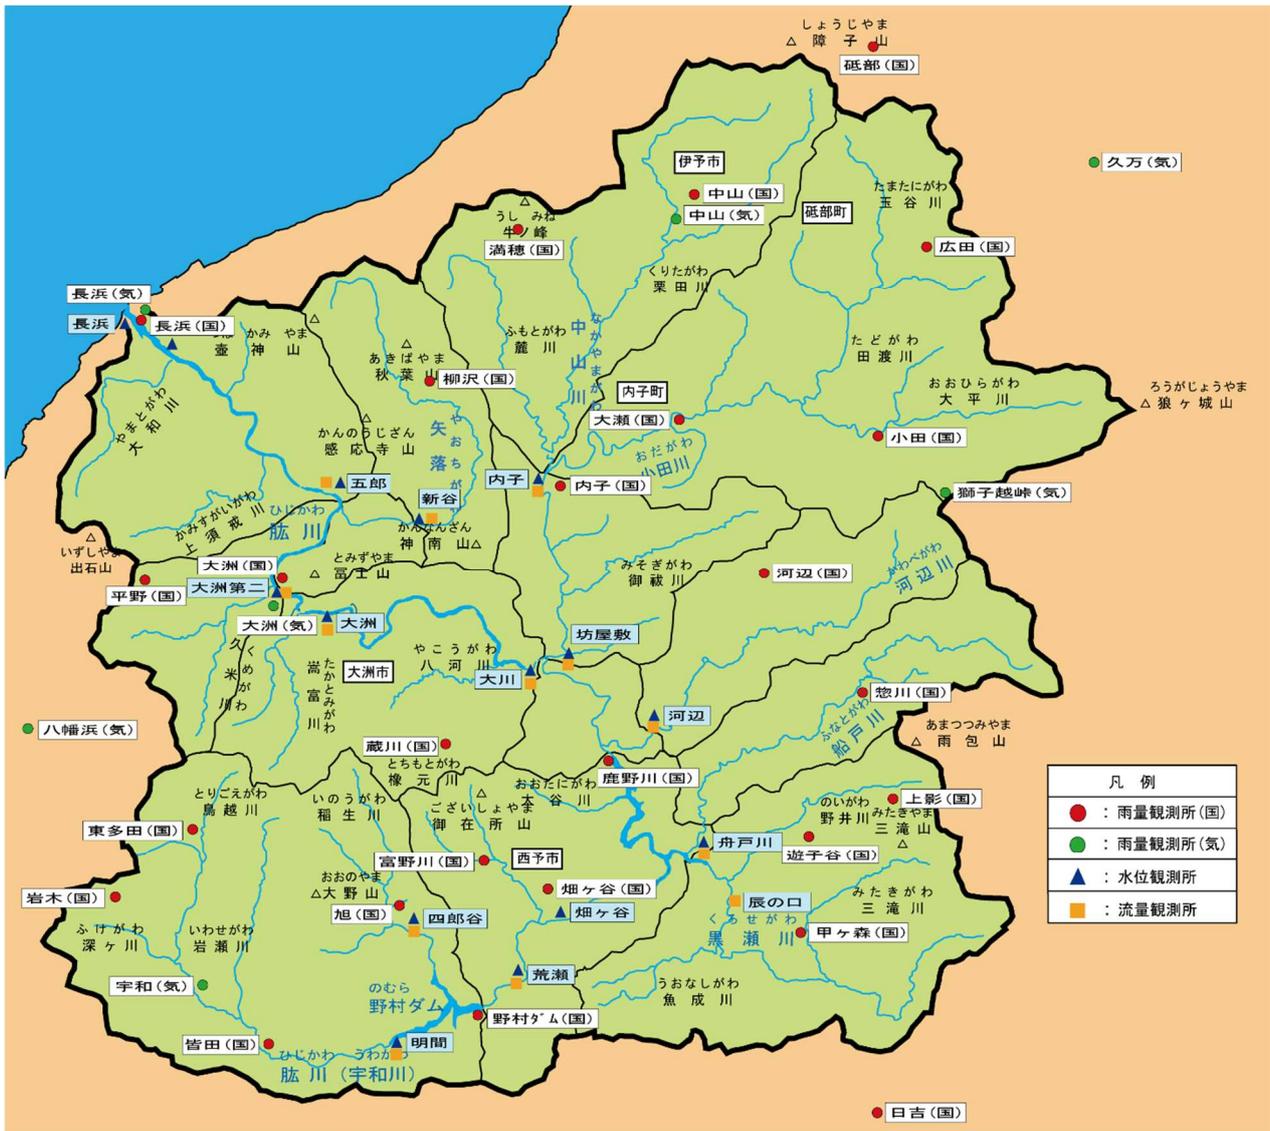
図 9.2 肱川流域水文観測所位置図

肱川流域における水文観測所（水位及び雨量、流量観測所）の位置を図 9.2 に示す。

現在、水位や雨量観測所からの情報のほかに、CCTVカメラにより河川状況の画像データを光ケーブルによって、防災ステーションや大洲市役所に画像を提供し、迅速かつ的確な情報提供ができる体制を整えている。
