# 梯川水系河川整備基本方針

土砂管理等に関する資料

令和7年6月

国土交通省 水管理・国土保全局

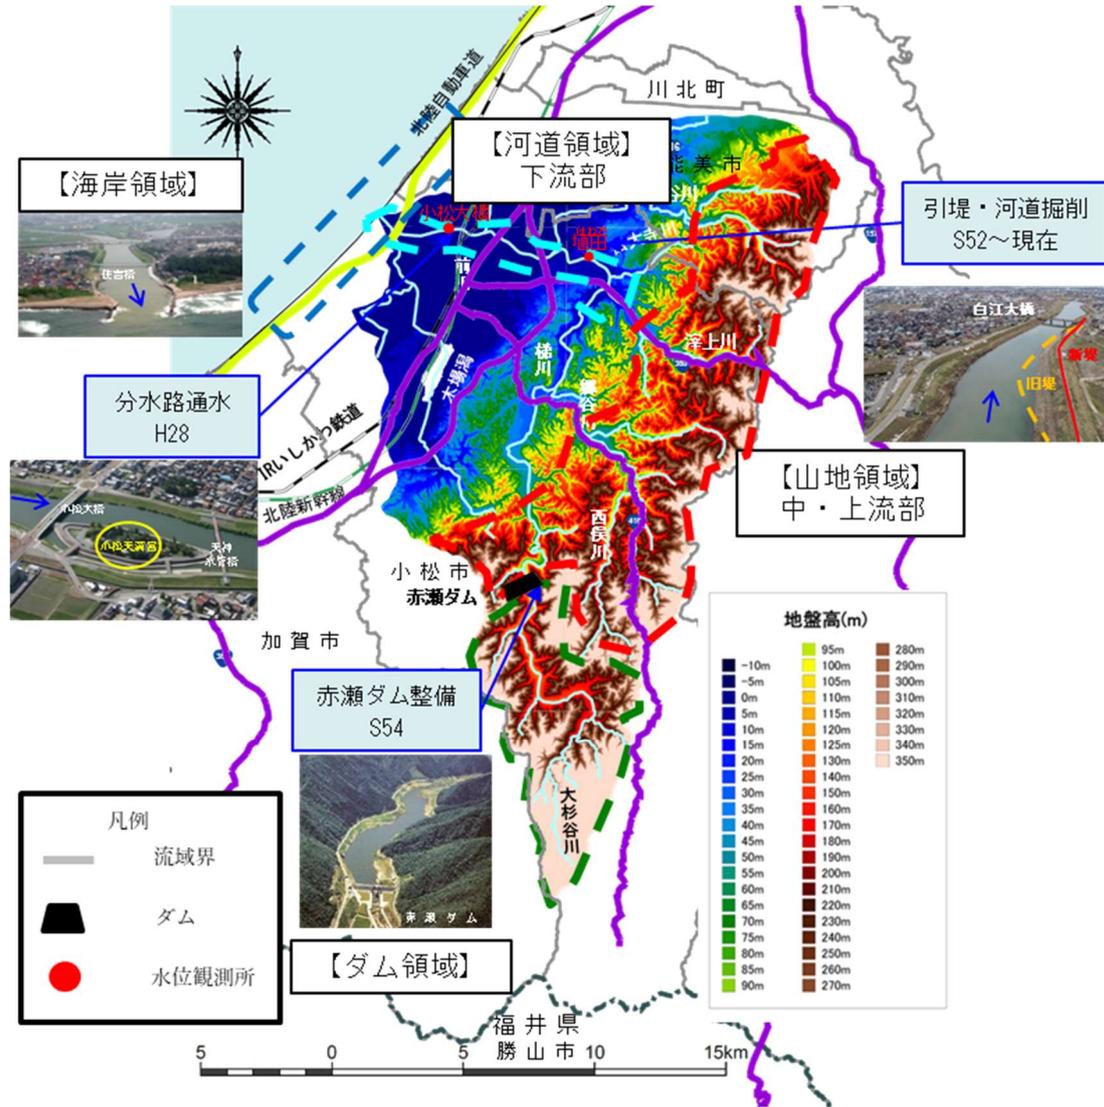
図 1-2 梯川水系流域地形図

流域の地形は、上流部では鈴ヶ岳、大日山等の1,000m級の山々が壮年期の山地地形を造り、河川が急峻なV字谷を形成している一方、中・下流部の能美・江沼丘陵や大杉谷下流等では、河岸段丘による平坦地もみられ、水田としても利用されている。軽海地先より下流には、低湿な沖積平野に小松市街地が広がり、その沖積平野の南西に海跡湖の木場潟があり、海岸沿いに高さ10～20mの海岸砂丘が発達している。

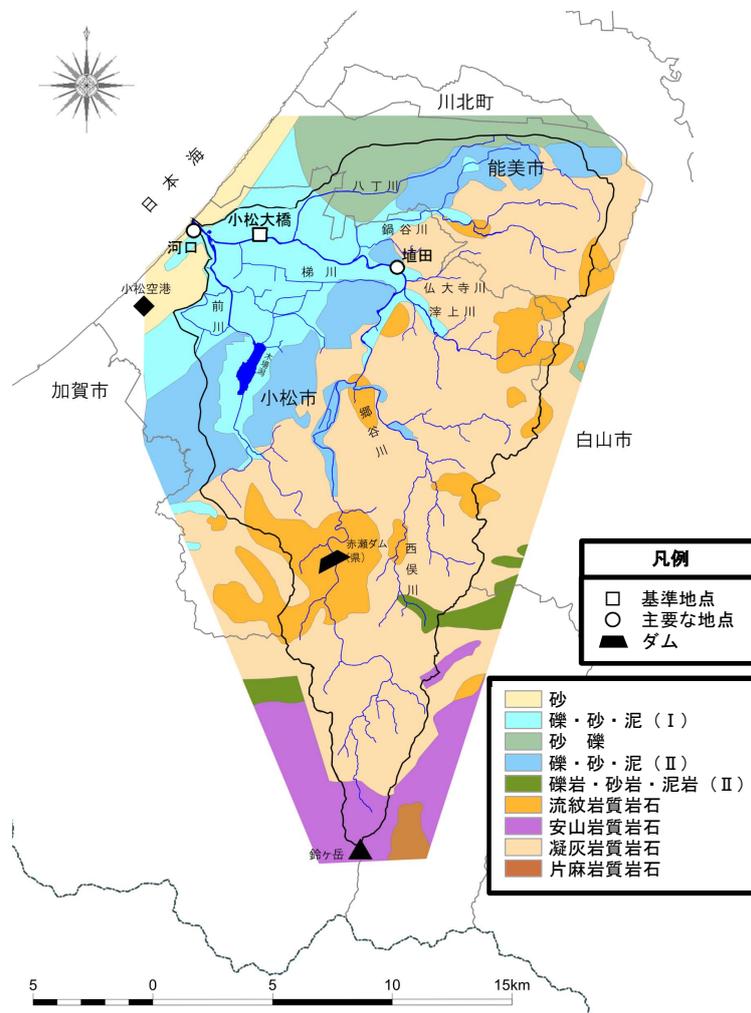
図 1-3 梯川水系流域の地質

流域の地質は、上流部の山地では新第三紀中新世に属する火山性岩石が分布し、安山岩類もみられる。上・中流部の能美・江沼丘陵では、洪積世の砂礫からなる堆積物や新第三紀層の流紋岩類が広く分布している。また、下流部では海岸沿いに砂丘が形成され、平野には砂礫や泥などの未固結堆積物が厚く堆積した沖積層が広がっている。

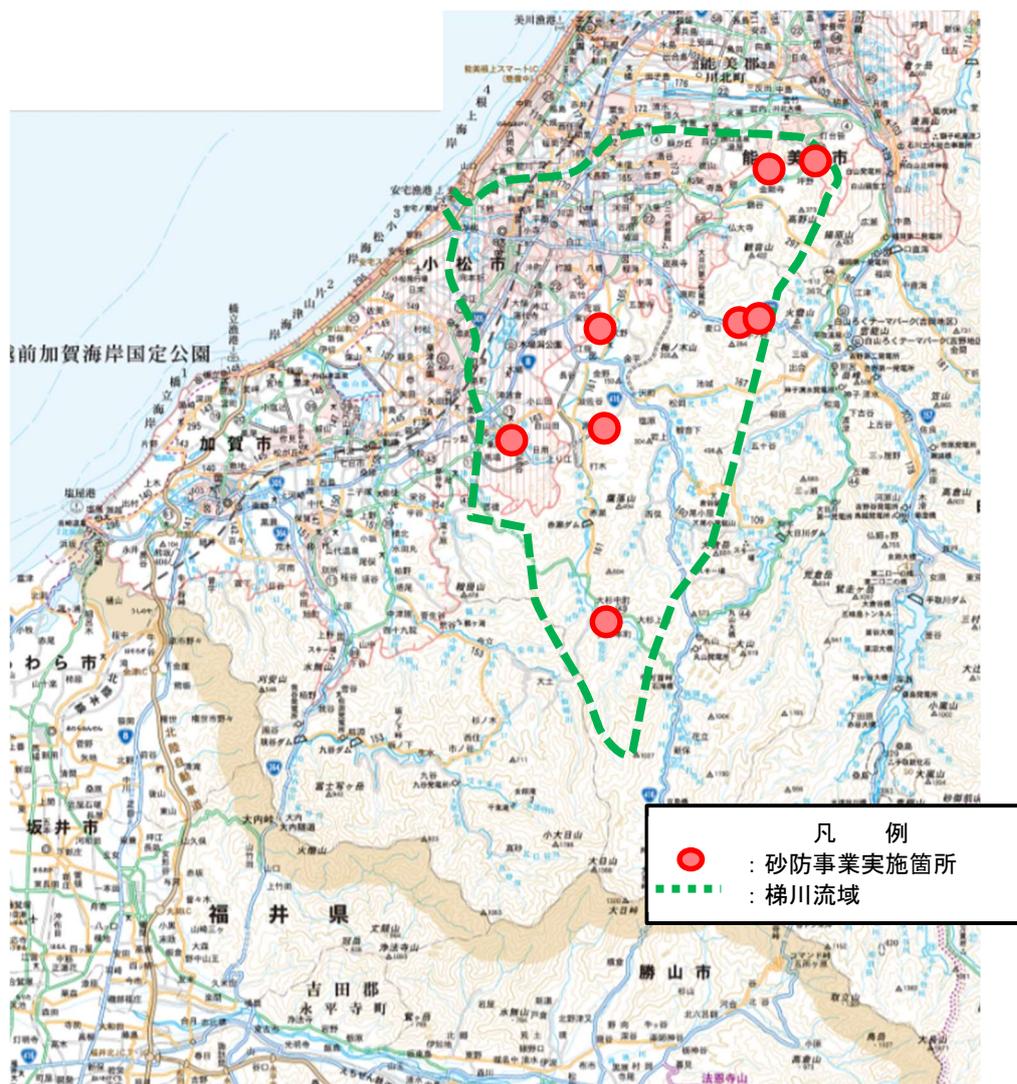
図 2-1 石川県による砂防事業実施箇所

梯川上流の一部支川では、石川県によりこれまで28基の砂防堰堤が整備されている。令和4年（2022年）8月豪雨を踏まえ、土石流から人家等を守るため、今後8基整備する予定である。

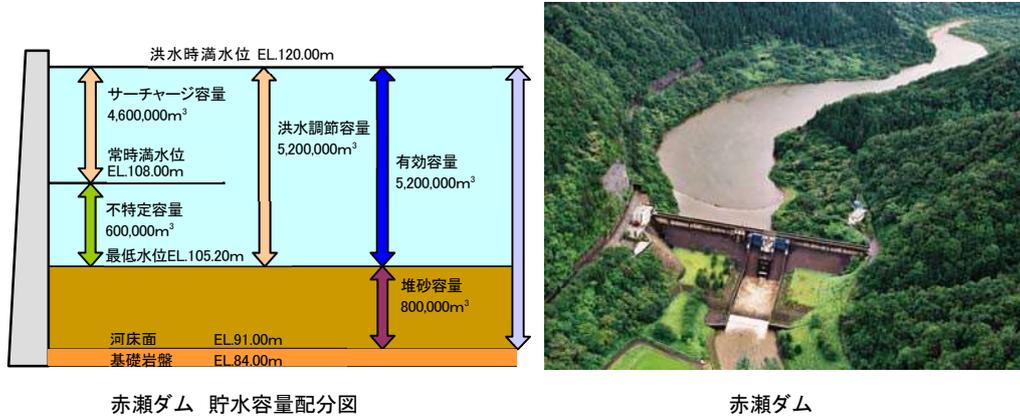
図 3-1 赤瀬ダムの概要

梯川水系には洪水調節機能を有する県管理の多目的ダムとして赤瀬ダムが昭和53年(1978年)に完成している。ダム諸元は下表のとおりである。

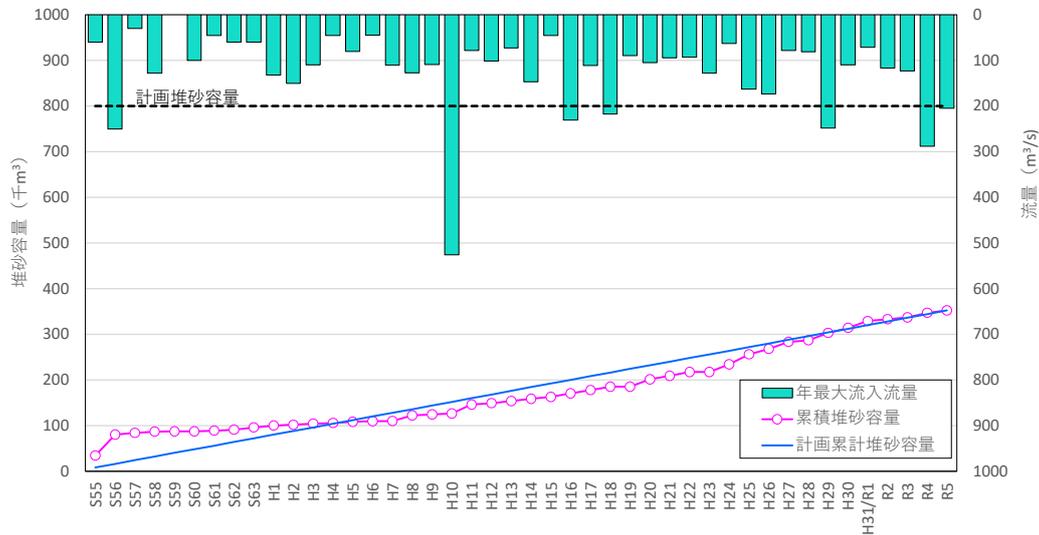
図 3-2 赤瀬ダム堆砂容量経年変化図 (昭和55年(1980年)～令和5年(2023年))

赤瀬ダムの計画堆砂容量は800千m³であり、昭和55年(1980年)～令和5年(2023年)の堆砂容量は計画堆砂容量の44%(352千m³)となっている。これは令和5年(2023年)時点の計画値累計(352千m³)と一致しており、概ね計画堆砂容量で推移している。

流域内唯一のダムである赤瀬ダム（石川県管理）は堆積傾向となっているが、極端な土砂堆積は生じておらず、計画堆砂量と同程度で推移している。

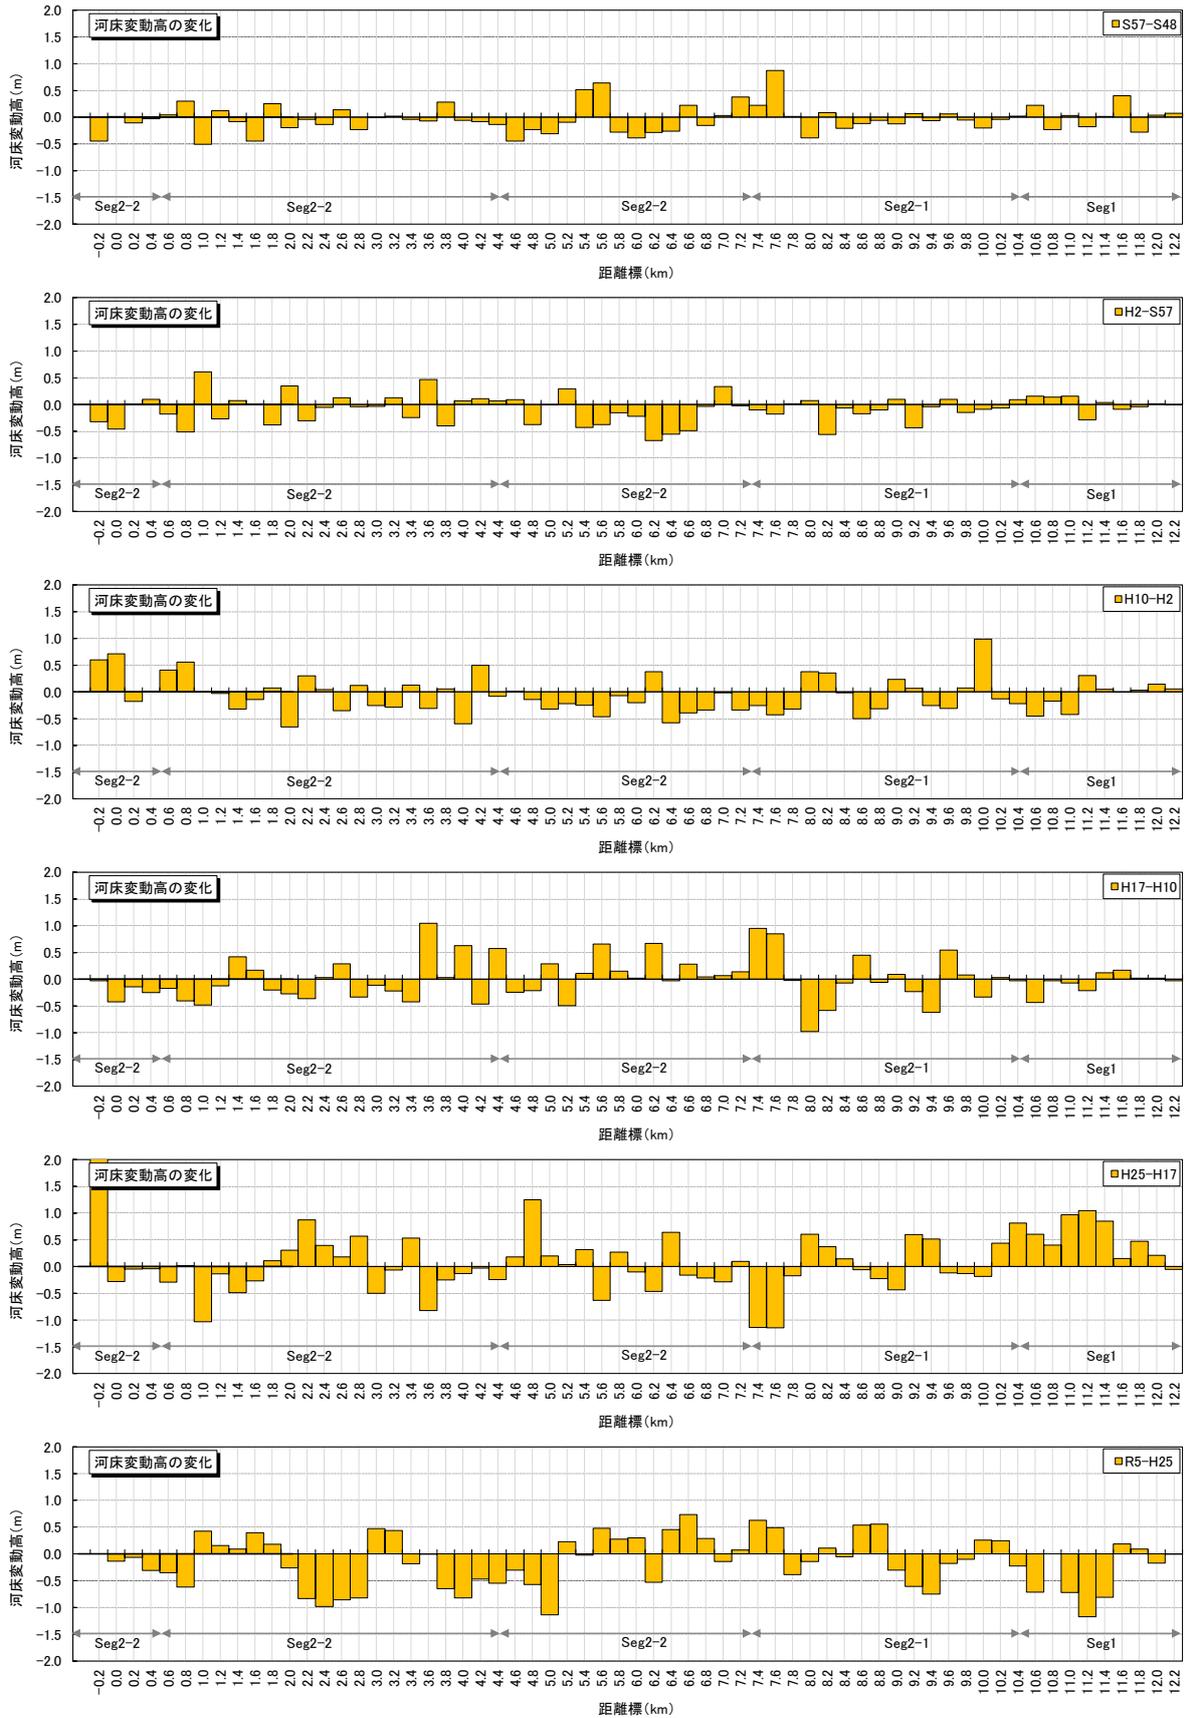
図 4-1 低水路内河床変動高経年変化図

梯川における低水路内河床変動量の変動を図 4-1に示す。

昭和52年（1977年）からは引堤等による本格的な改修が始まり、昭和53年（1978年）には赤瀬ダム（石川県）が運用を開始しているが、下流側で若干の洗掘傾向、中流から上流側にかけて局所的な変化がみられるものの、概ね安定の傾向が見られる。なお、梯川の砂利採取は、採取可能量がないことから、全川で砂利採取等の禁止区域となっている。

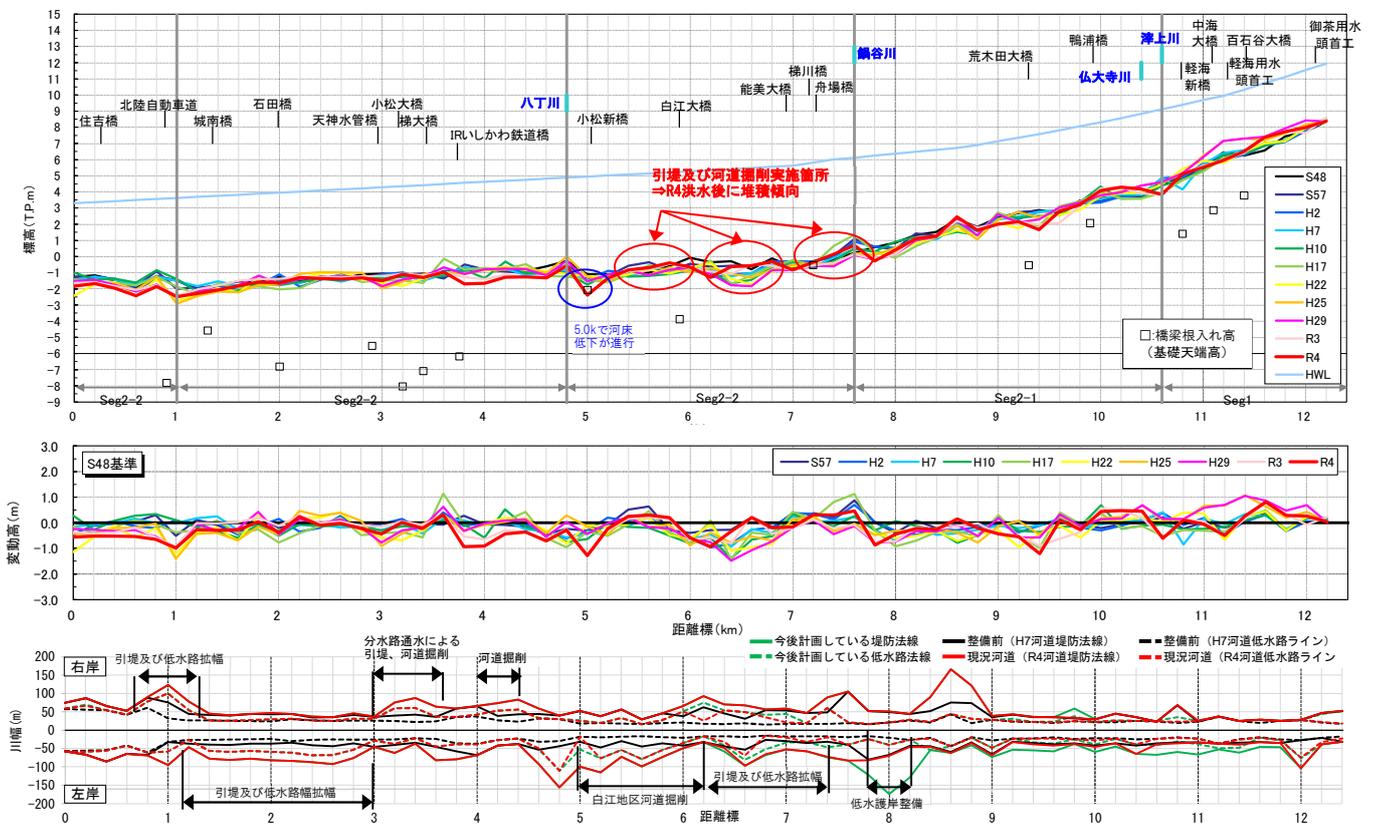
図 4-2 平均河床高の経年変化

梯川における平均河床高の縦断的变化を図 4-2に示す。

侵食または堆積による河床の経年的な変動量は、昭和48年（1973年）～令和4年（2022年）の間で-1.2m～0.8m程度（1.2m/49年＝25cm/10年）である。「河道計画検討の手引き」の河道の安定の基準（30～40cm/10年）以下であり、全川で概ね安定の傾向が見られる。

引堤及び河道掘削を行った6.0k～7.4k地点では低水路幅が広がり、掃流力が減じて低下傾向から安定状態となる。

令和4年（2022年）8月洪水後の測量成果では勾配変化点である鍋谷川合流点下流において堆積傾向にある。

梯川の河床変動は、引堤及び河道掘削を行った6.0k～7.4kでは低水路が広がり、掃流力が減じて河床低下から安定状態となった。令和4年（2022年）8月洪水の影響で堆積傾向がみられたため、河道掘削後の河道の維持に向けてモニタリングを継続している。

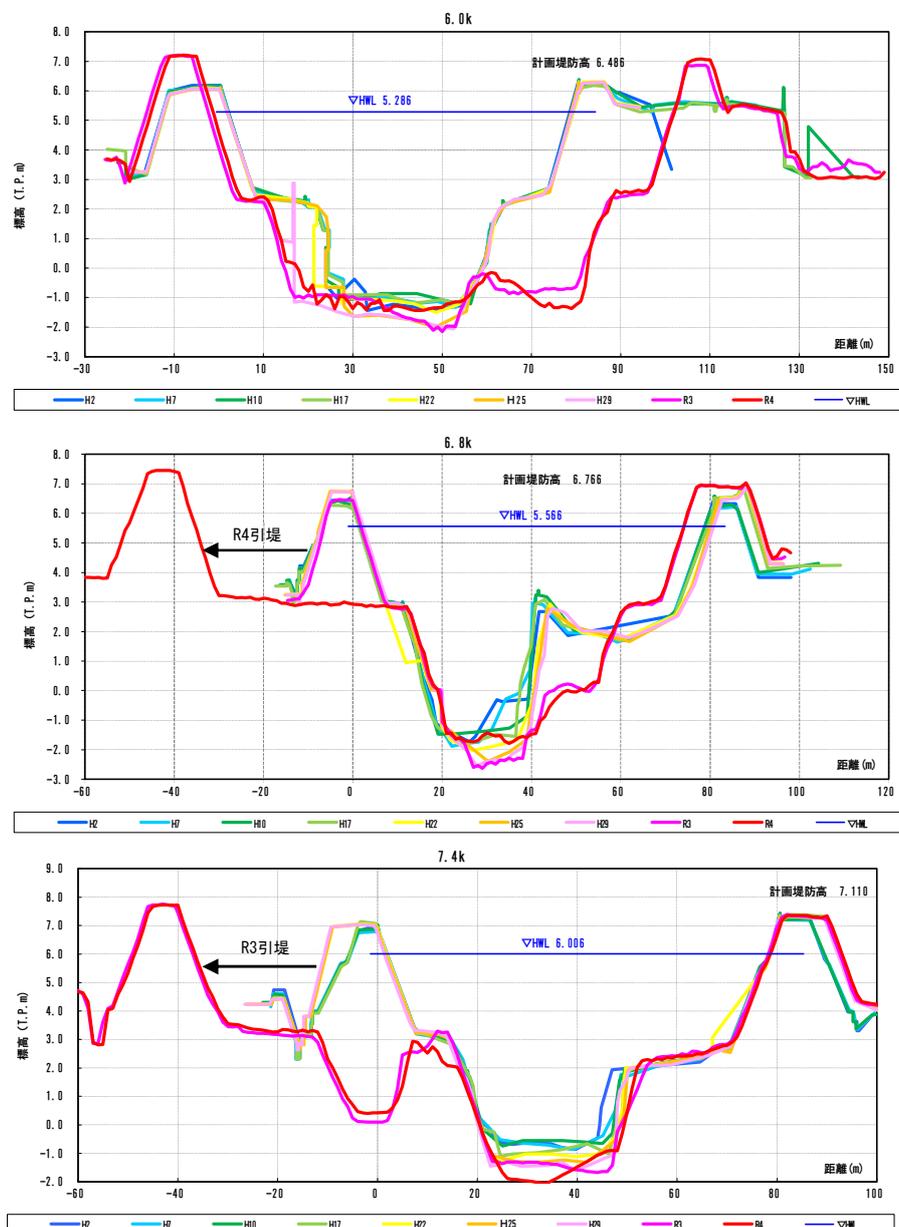
図 4-3 代表横断面図

横断形状の経年変化は全川的に大きな変化は見られない。令和3（2021年）～令和4年（2022年）に引堤した6.8k地点等については、令和4年（2022年）8月洪水後に低水路付近に堆積傾向となっている。

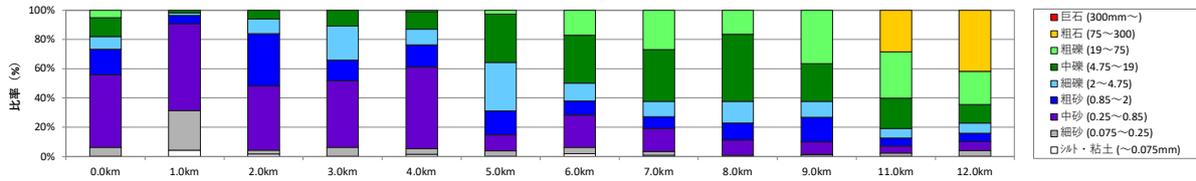
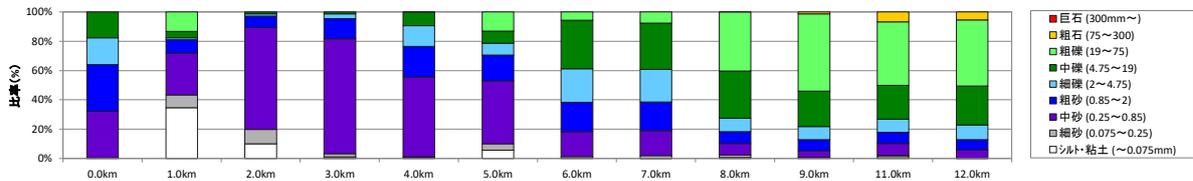
図 4-4 河床材料の変化

大臣管理区間における河床材料の粒度構成は、セグメント2-2が砂成分、セグメント2-1、1の上流部は礫成分で構成されており、これらの粒度構成は、経年的に大きな変化は見られない。

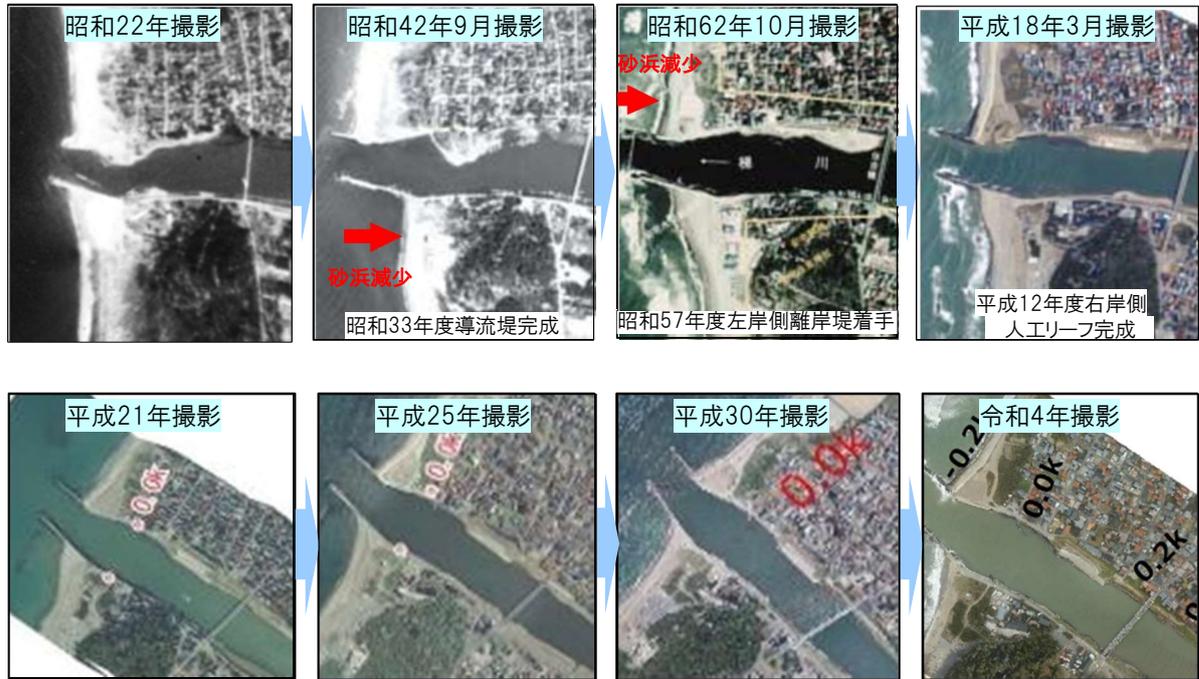
図 4-5 河口部平面形状の変化

河口部では、冬季波浪により漂砂が堆積し、大正15年（1926年）、昭和3年（1928年）には河口閉塞が発生したが、導流堤の整備（昭和33年（1958年）完成）や安宅漁港の航路浚渫により、近年河口閉塞は生じていない。

河口部は、導流堤の整備（昭和33年（1958年））以降、冬季風浪による河口部低水路内への土砂堆積や河口砂州の発達等は見られない。

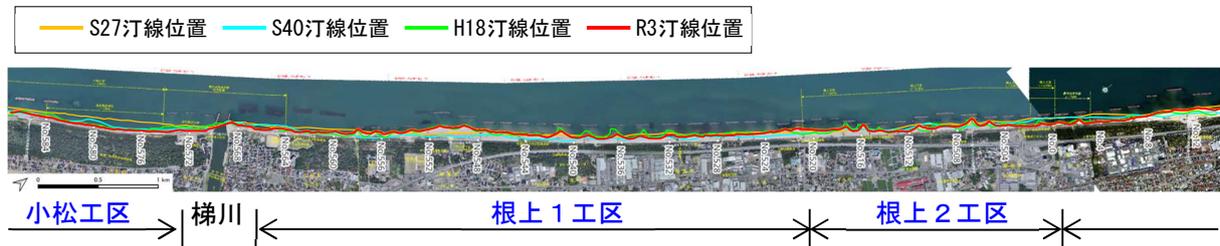
図 5-1 梯川周辺の汀線変化状況

人工リーフ等の海岸保全施設の整備、継続的な養浜の実施により、各工区で汀線は前進傾向から安定傾向にある。

海岸部は、日本海の強い波浪にさらされ、昭和60年代までは侵食傾向であったが、人工リーフ等の整備により近年は大きな侵食は見られない。

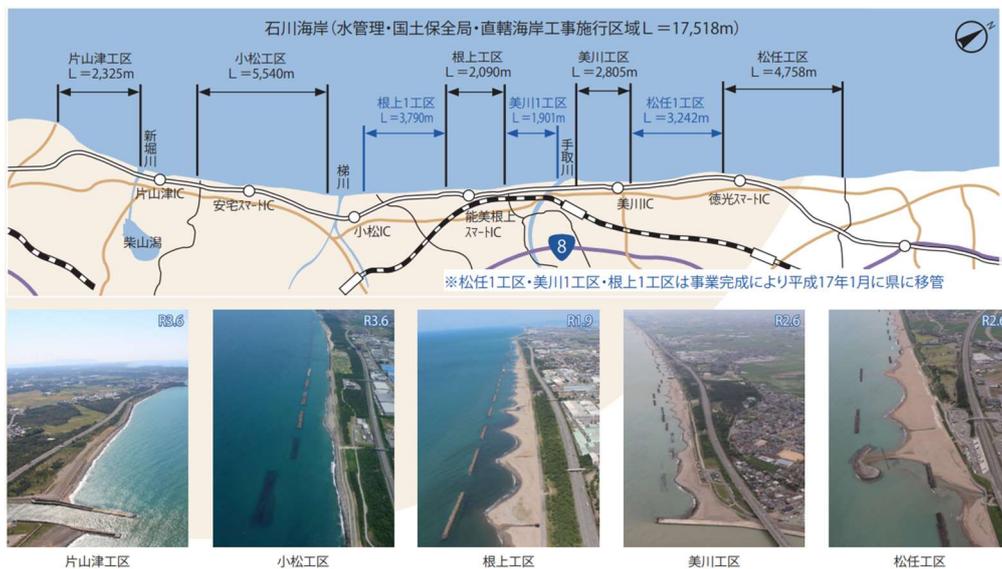
図 5-2 石川海岸の施工区域

海岸施設については、昭和30年代初めに被災が頻発したことを受け、昭和32年（1957年）度に石川県による災害復旧として海岸堤防等の整備に着手した。その後、抜本的な対策を行うために、昭和36年（1961年）に一部を直轄海岸工事施工区域に指定し、国による整備に着手した。

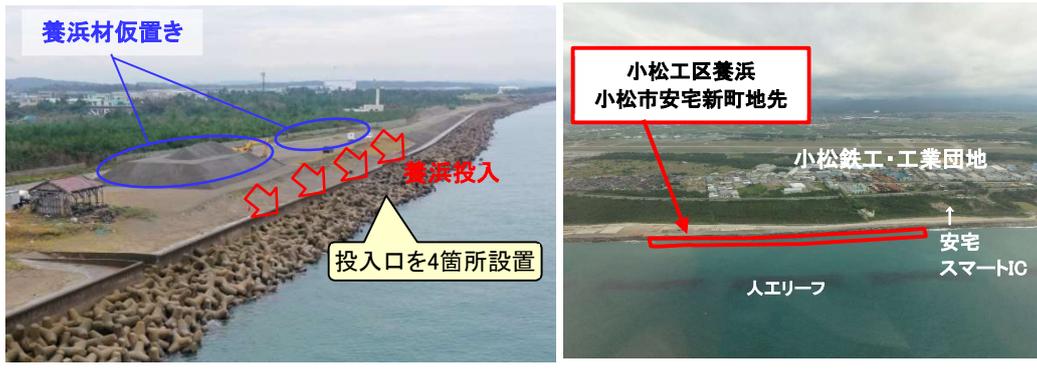
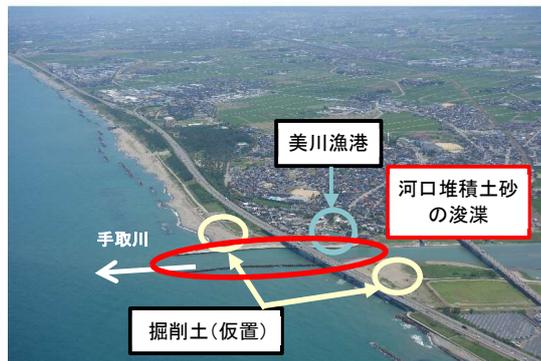
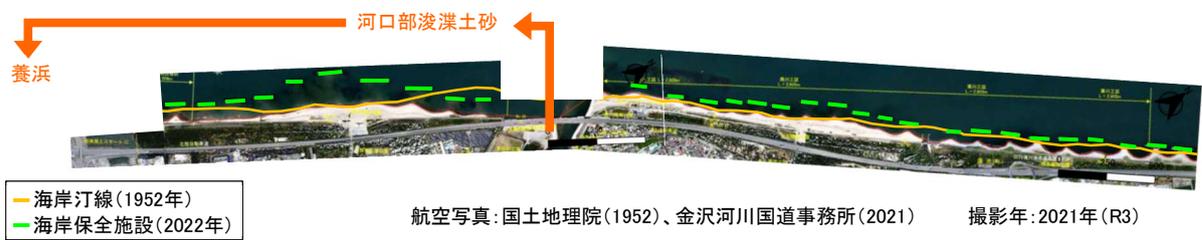
図 5-3 堆積土砂の浚渫・養浜の実施状況

航空写真: 金沢河川国道事務所(撮影) 航空写真: 金沢河川国道事務所(撮影)  
小松工区における養浜の実施

航空写真: 金沢河川国道事務所(撮影)  
河口部の堆積土砂の浚渫
