# 第1章 流域の自然状況

## 1-1 流域の概要

菊川は、静岡県中西部の太平洋側に位置し、その源を静岡県掛川市粟ヶ岳(標高 532m)に発し、東の牧ノ原台地、西の小笠山丘陵に挟まれた低平地を蛇行しながら南に流下し、西方川、上小笠川、下小笠川、支川最大の牛淵川等の多くの支川を合わせ遠州灘に注ぐ、幹川流路延長 28 km、流域面積 158 km<sup>2</sup>の一級河川である。

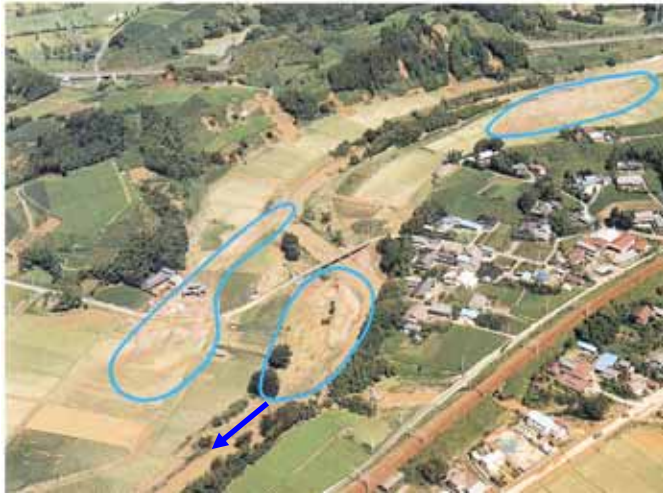
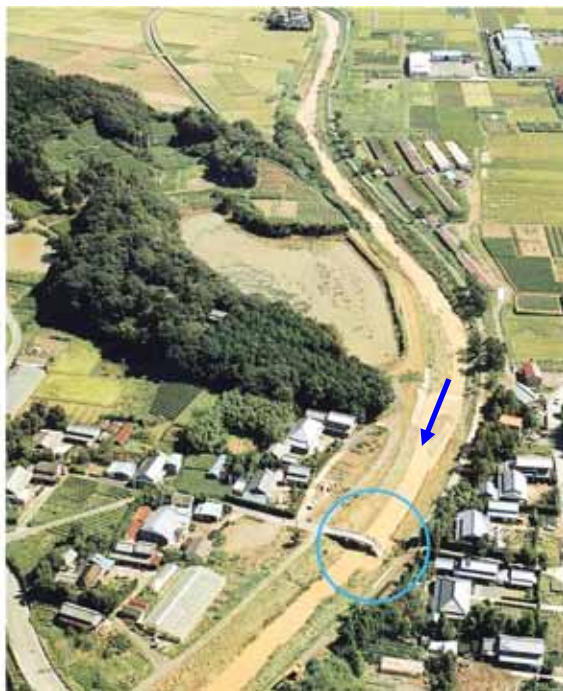
図-4.12 昭和 57 年 9 月洪水による被害状況

破堤による氾濫  
(菊川 16.0km、17.2km、17.6km 地点)

水神橋の落橋 (菊川 15.8km 付近)

赤土橋の落橋 (丹野川 1.8km 付近)

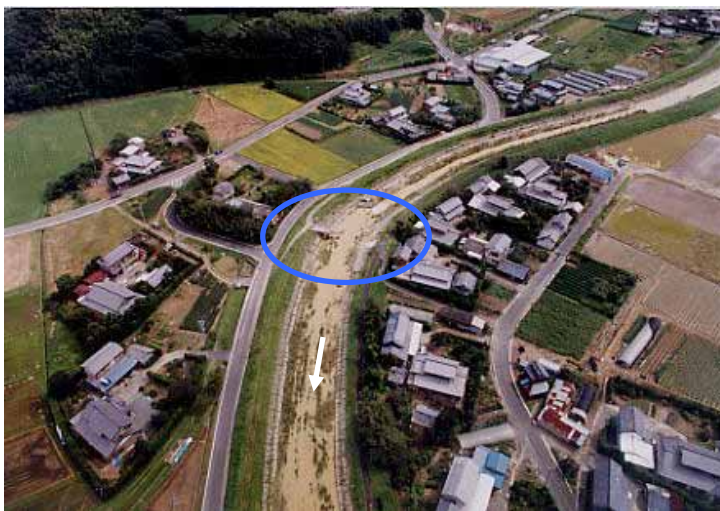
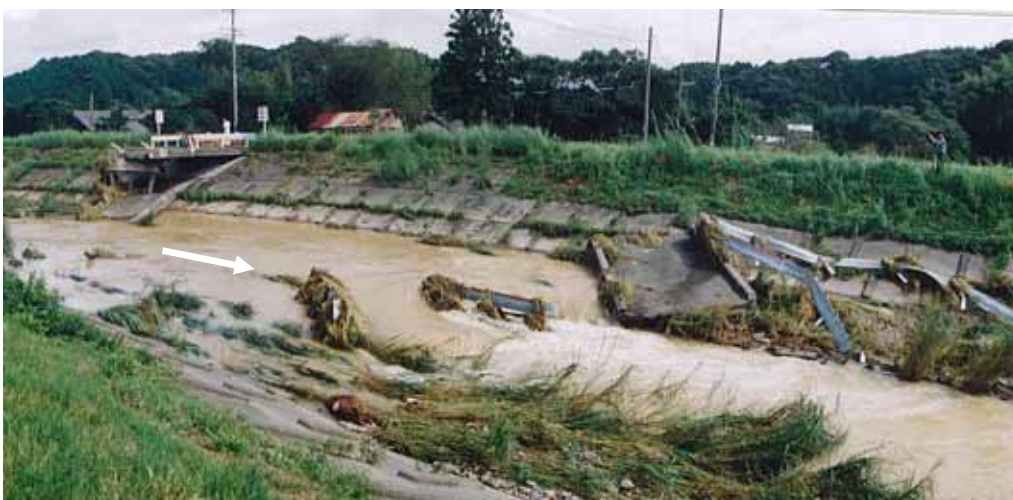
図-4.16 平成10年9月洪水による被害状況

菊川流域においては床上浸水 41 戸、床下浸水 304 戸、浸水区域面積 476ha におよび昭和 57 年 9 月洪水に次いで広い範囲で内水被害が発生した。また、下小笠川 3.8km 地点の第一城東橋が落橋した。

だいいちきとうぼし しもおがさかわ  
第一城東橋（下小笠川3.8 km）の落橋

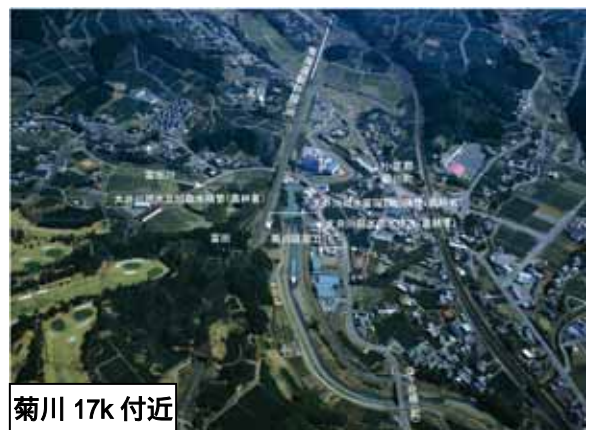
図-8.1 上流部の状況

菊川水源の粟ヶ岳(標高 532m)からの上流部は、それほど急峻な山地はなく、丘陵山地から低平地へ移行する間を流下する区間である。河床勾配は 1/40～1/310 程度で川幅は 10～60m で高水敷はない。植生は、ツルヨシやカワヂシャ等の湿性な草地が見られる。

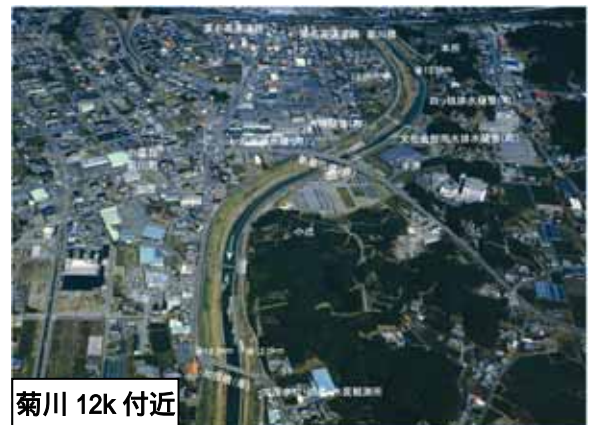
図-8.2 中流部の状況

低平地に出たからの中流部は、昭和 30 年頃までは蛇行しながら流下していたが河川改修(捷水路工事)により、多くの床止め工が設置されている。河床勾配は 1/230～1/900 程度で、川幅は 60～130m である。中流部から下流部にかけての河川敷は茶園の敷草の採草地となっている。植生は、ツルヨシやミゾコウジュ、カワヂシャ等の湿性な草地が見られる。

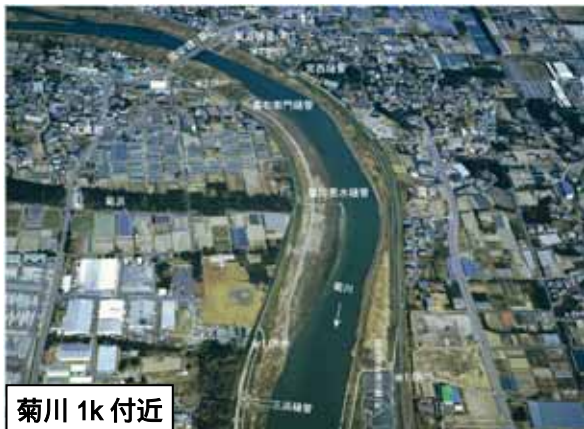
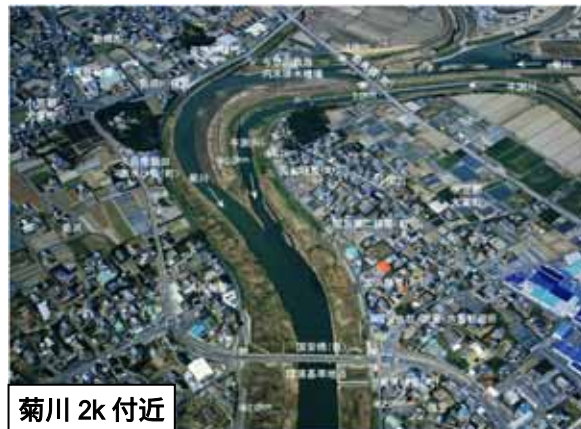
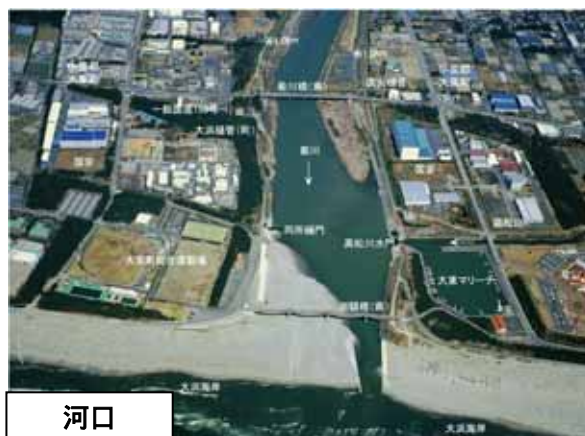
図-8.3 下流部・河口部の状況

低平地の主に感潮域を流下する下流部・河口部は河床 1/1700～1/4000 程度と緩くなり、静穏水域が広がる。川幅は 100～240m となる。一部、高水敷に公園として整備された箇所がある。河口部には河口砂州と小規模な干潟、ヨシ原が広がっている。
