櫛田川水系河川整備基本方針

土砂管理等に関する資料

令和8年4月

国土交通省 水管理・国土保全局

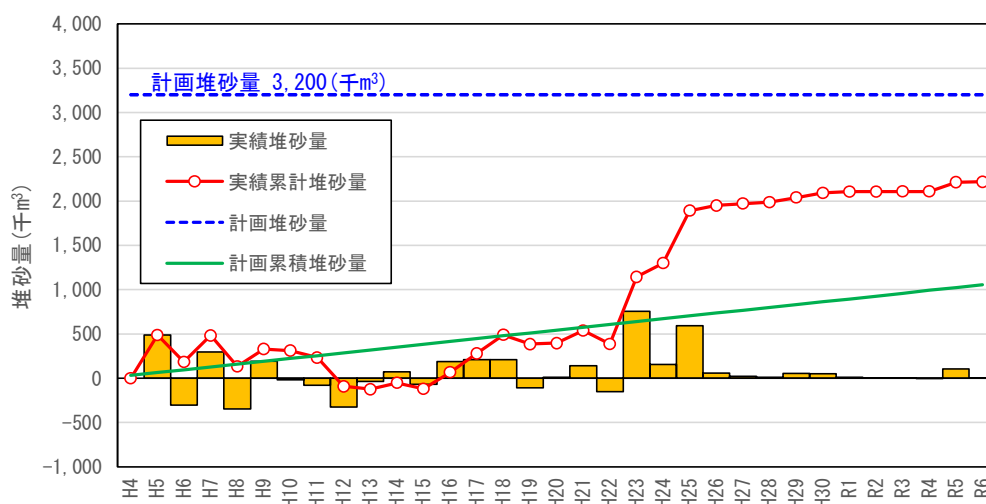
図 3-2 蓮ダムの堆砂状況

平成23年度（2011年度）は、特例操作（異常洪水時防災操作：ただし書き操作）を行った台風第12号洪水をはじめ、防災操作を行った洪水が3洪水発生したことで堆砂量が大きく増加した。この結果、平成23年（2011年）以降、実績累積堆砂量が計画累積堆砂量を上回っている。平成29年（2017年）、平成30年（2018年）、令和5年（2023年）に比較的大きい洪水があったが、年堆砂量は多くなく、近年の年堆砂量は少ない状態で推移している。

令和6年度（2024年度）末の堆砂状況（33年経過）は、総堆砂量約2,218千 m^3 、堆砂率69.3%であり、堆砂の進行が早いペースで進んでいるが、平成26年（2014年）以降の堆砂量の変化は概ね計画通りの年堆砂量で推移している。

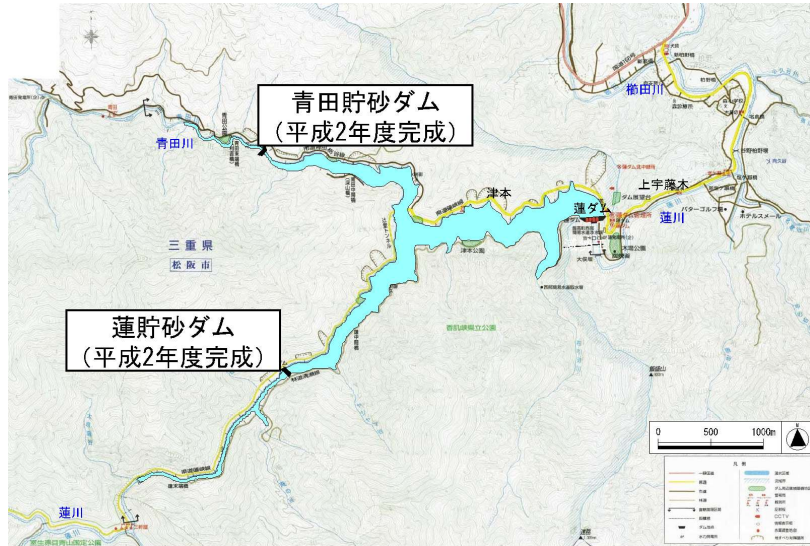
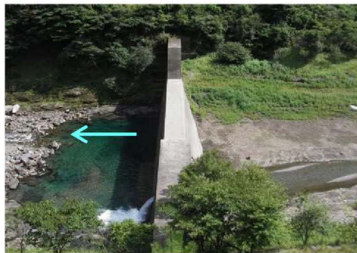
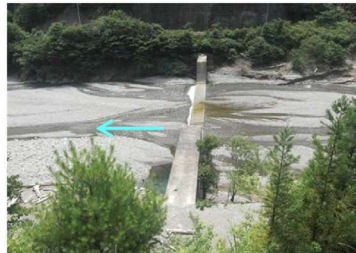
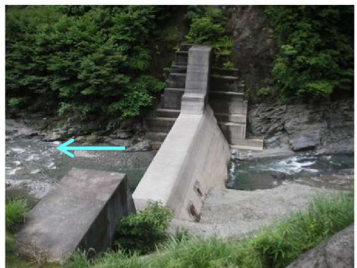
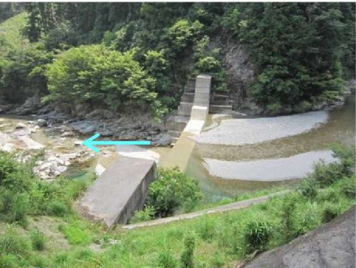
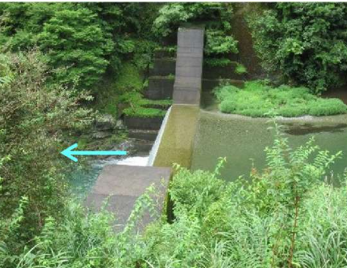
図 3-3 貯砂ダムの位置と概況

堆砂対策として、平成2年度（1990年度）に設置した貯水池上流端の蓮貯砂ダム（堆砂容量178千 m^3 ）、青田貯砂ダム（堆砂容量36.8千 m^3 ）による土砂の捕捉、堆積土砂の掘削除去により、堆砂の進行を軽減している。

蓮貯砂ダム（堆積前）
H22. 8. 31撮影
平成 23 年 9 月洪水前

蓮貯砂ダム（堆積後）
H24. 7. 25撮影
平成 23 年 9 月洪水後

蓮貯砂ダム
R3. 8. 20撮影

青田貯砂ダム（堆積前）
H22. 7. 16撮影

青田貯砂ダム（堆積後）
H24. 7. 27撮影

青田貯砂ダム
R3. 8. 20撮影

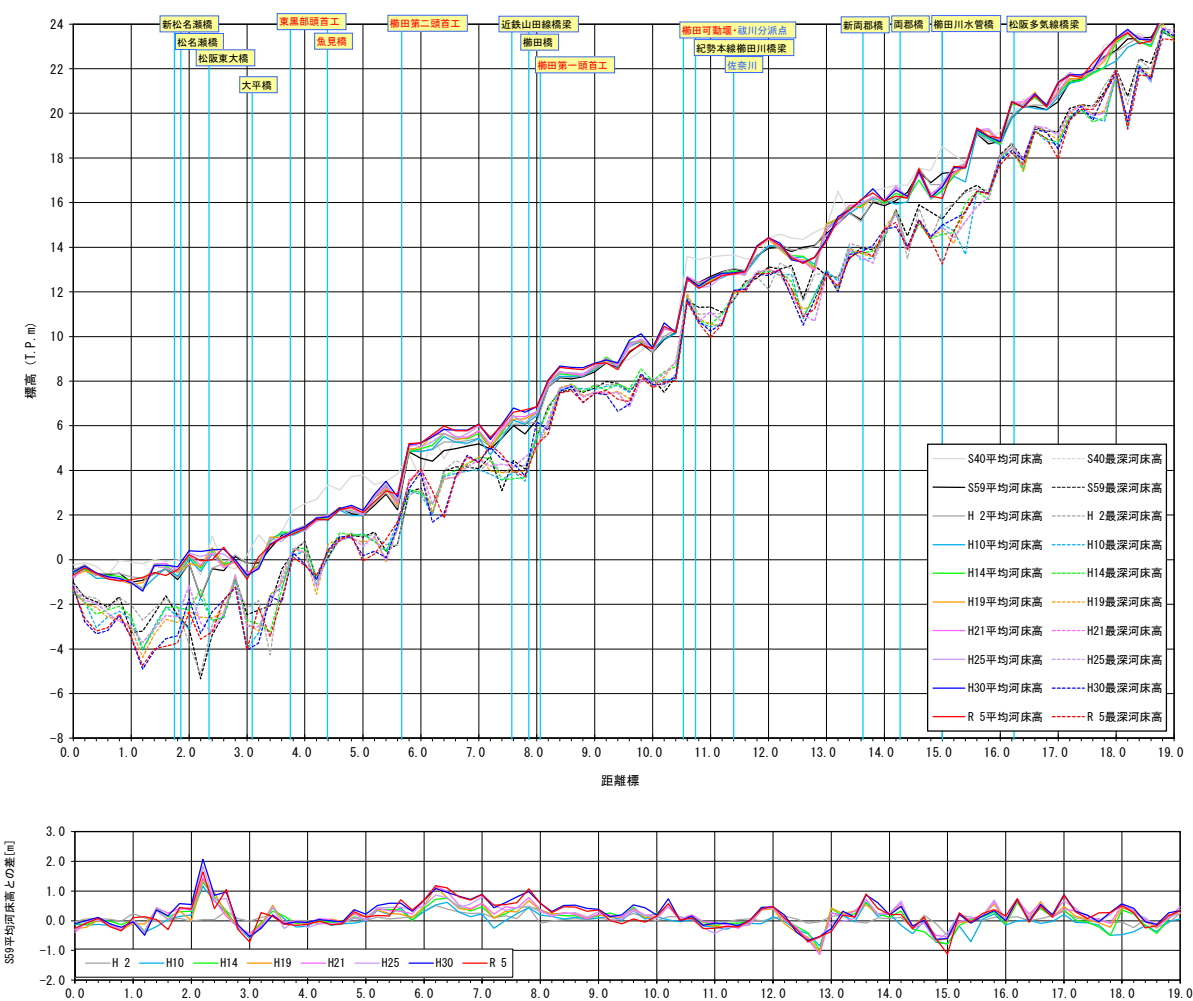
図 4-3 河床変動縦断図（櫛田川）

河床高は、昭和40年（1965年）から昭和59年（1984年）の約20年間で、特に、櫛田第二頭首工^{くしだいに}頭首工下流^{とうしゅこう}で河床低下が発生している。昭和59年（1984年）以降は、引堤等の河道改修区間（1.8k～2.4k）で河床上昇、低水路が狭い区間（12.0k～13.0k、15.0k付近）で河床低下が局所的に発生しているが、概ね安定している。

櫛田川の土砂動態については、約50年間の低水路平均河床高の縦断的・経年的変化などについて検討した結果、昭和40年代～昭和50年代の継続的な砂利採取期間を除けば、局所的な河床高の変化が見られるものの、全川的には大きな変化は見られず、おおむね安定した河道となっている。

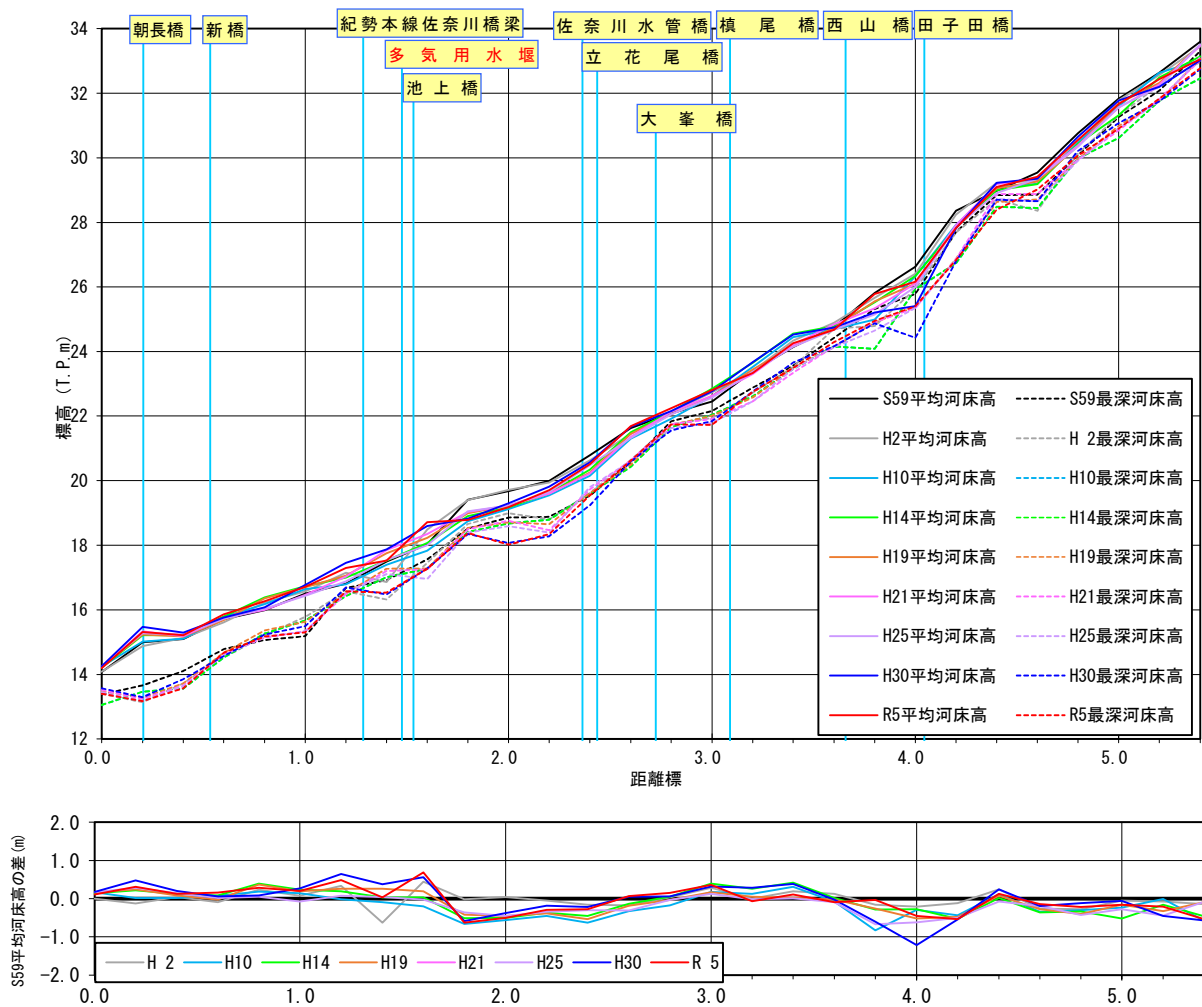
図 4-4 河床変動縦断図（佐奈川）

平成14年（2002年）から平成21年（2009年）は概ね安定しており、平成25年（2013年）から平成30年（2018年）では3.4k下流で堆積傾向である。平成30年（2018年）から令和5年（2023年）では概ね安定傾向であるが、4.0k付近で堆積傾向である。

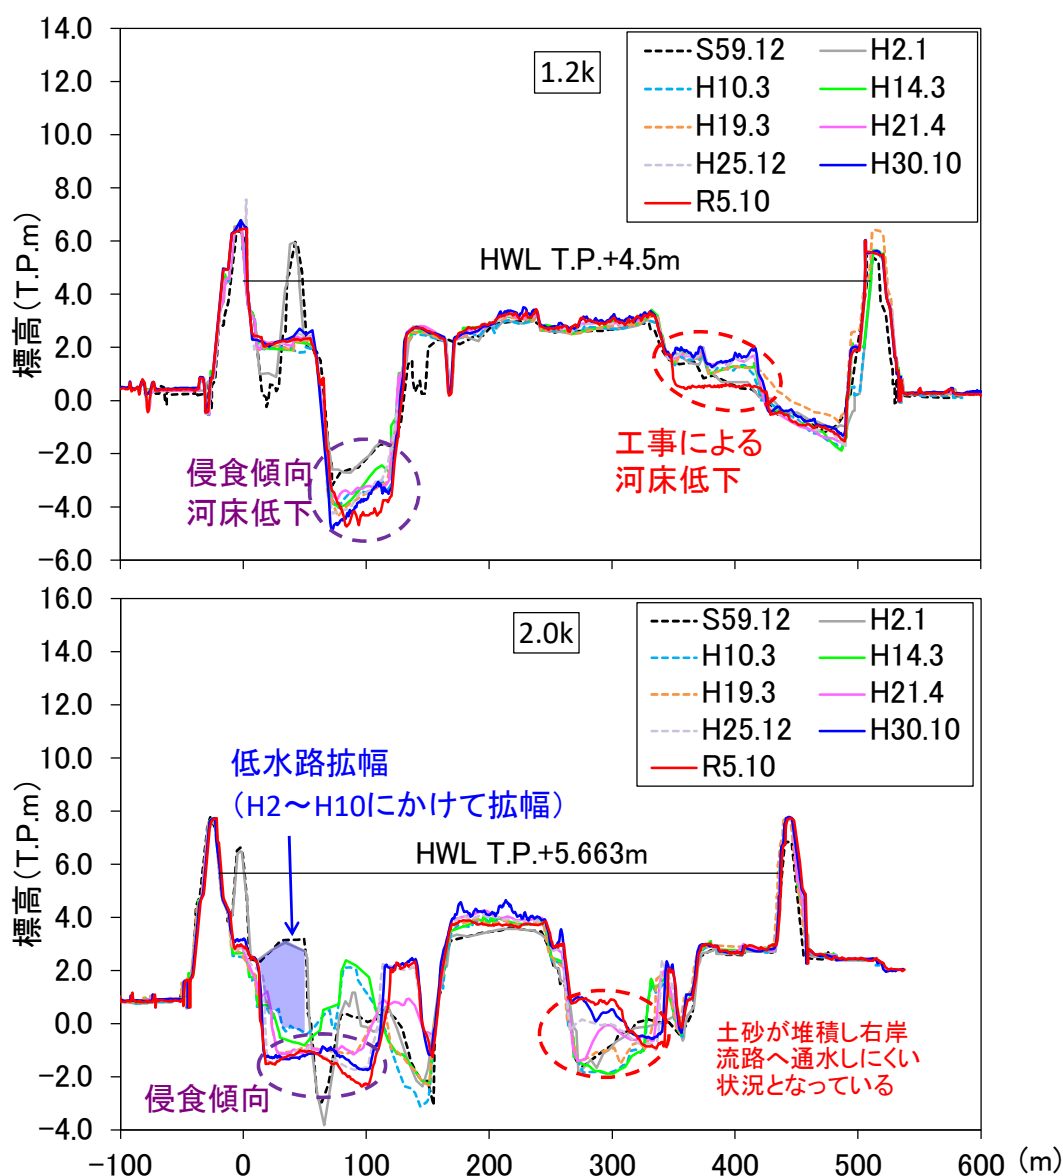
図 4-5(1) 横断形状の経年変化状況（櫛田川）

下流部（河口～櫛田可動堰）の輪中区間では、平成2年（1990年）時点では松阪東大橋^{まつさかひがしおおはし}左岸の高水敷が幅広（約60m）であったため、洪水流は輪中右岸流路に通水しやすい状況であった。

流下能力向上のため、平成10年（1998年）までに低水路を左岸側に拡幅した。洪水流が左岸流路に集中した結果、輪中左岸流路の河床低下が進行した。

上流部（櫛田可動堰^{くしだかどうぜき}～直轄上流端）では、その一部区間を除き顕著な侵食・堆積の傾向は見られず、滞筋は概ね安定している。

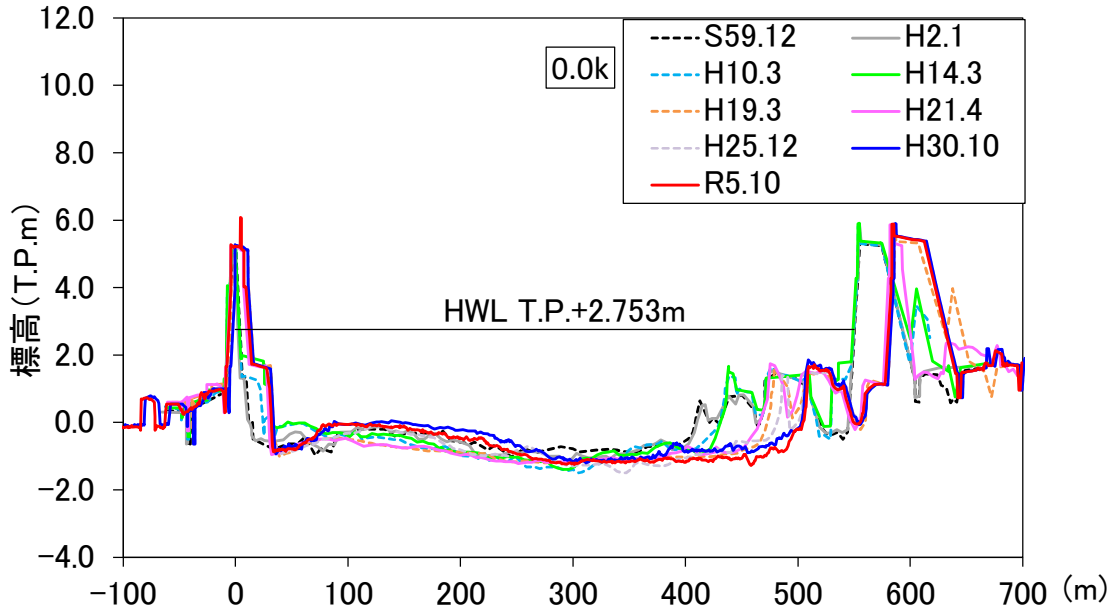
図 5-1 河口部横断形状の経年変化状況

図5-1及び航空写真により櫛田川河口部の横断形状及び平面形状の経年変化を示す。

櫛田川の河口部では、砂州による河口閉塞は見られず、河口付近の土砂堆積による治水上の大きな影響は見られない。

河口部は、経年的にみて顕著な河口砂州の発達は見られず、概ね安定していると判断できる。

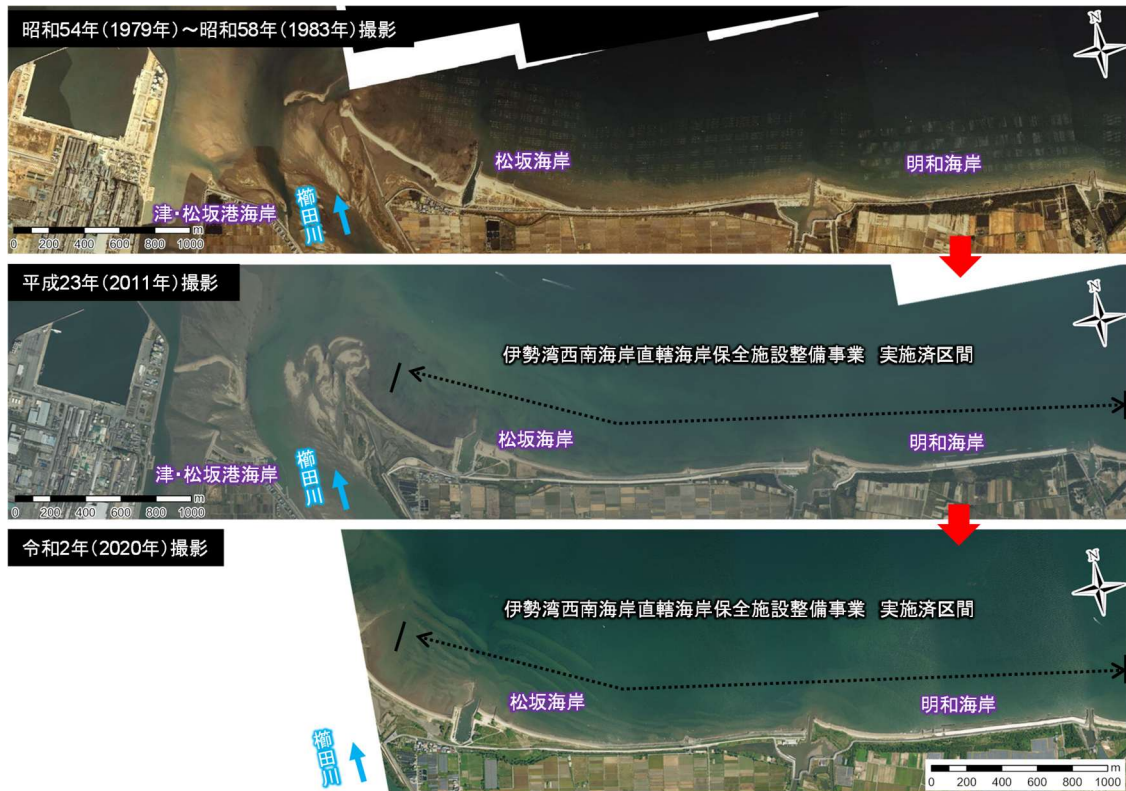
図 5-3 河口部平面形状の経年変化状況

榑田川の主に河口左岸に位置する津松阪港海岸^{つまつきかこうかいがん}において、自然海岸は存在しておらず、榑田川河口右岸では、高潮・侵食対策、耐震対策を目的とし、伊勢湾西南海岸直轄海岸保全施設整備事業（平成4年（1992年）～平成25年（2013年））を実施し、堤防等の整備を行っており、汀線についても大きな変動は見られず安定している。
