# 1. 流域の自然状況

## 1-1 河川・流域の概要

九頭竜川は、その源を福井県と岐阜県の県境の油坂峠(標高 717m)に発し、石徹白川、打波川等の支川を合わせ、大野盆地に入り真名川等の支川を合わせ、福井平野(越前平野)に出て福井市街地を貫流し日野川と合流、その後は流れを北に変え日本海に注ぐ、幹川流路延長 116km、流域面積 2,930km<sup>2</sup>の一級河川である。

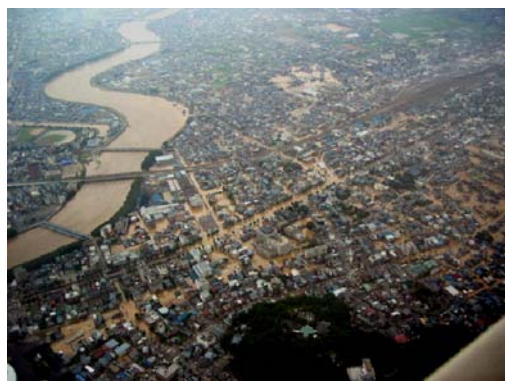
上空の浸水状況（福井市春日）

天神橋地点では、昭和 51 年の観測開始以来の最大流量を記録した。この洪水によって、足羽川左岸側では約 900m の範囲で越水し、その後左岸 4.6k 付近で堤防が破堤した。

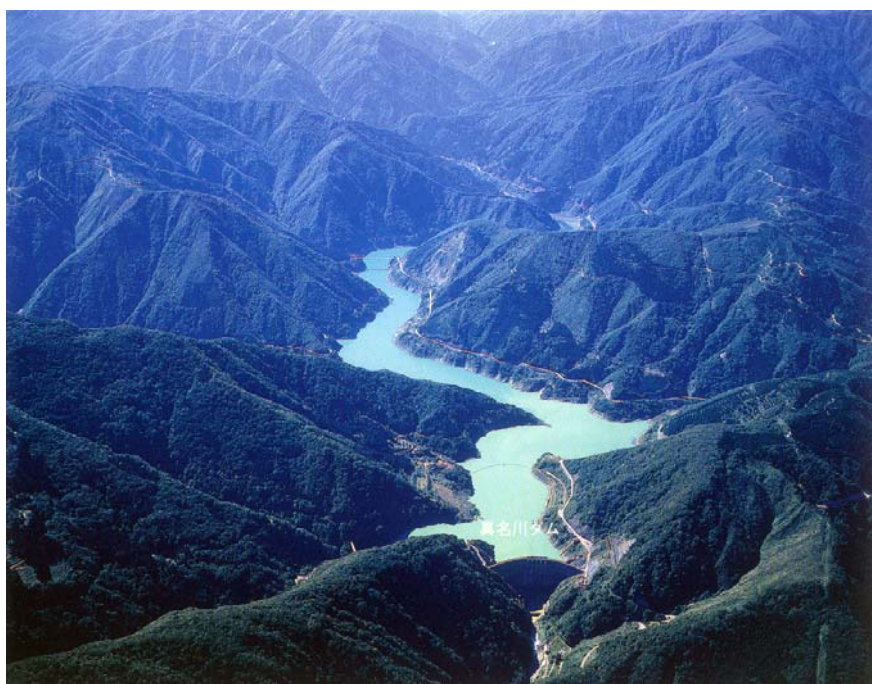
図 8-6 真名川ダム

真名川は福井県と岐阜県の県境越美山地に源を発し、およそ北流して大野盆地にいたり、九頭竜川に合流する。真名川ダム管理区間は、河床勾配約 1/100 以上、川幅約 150m～250m、河床材料は砂・礫で構成され、溪流区間でセグメント M に属する。

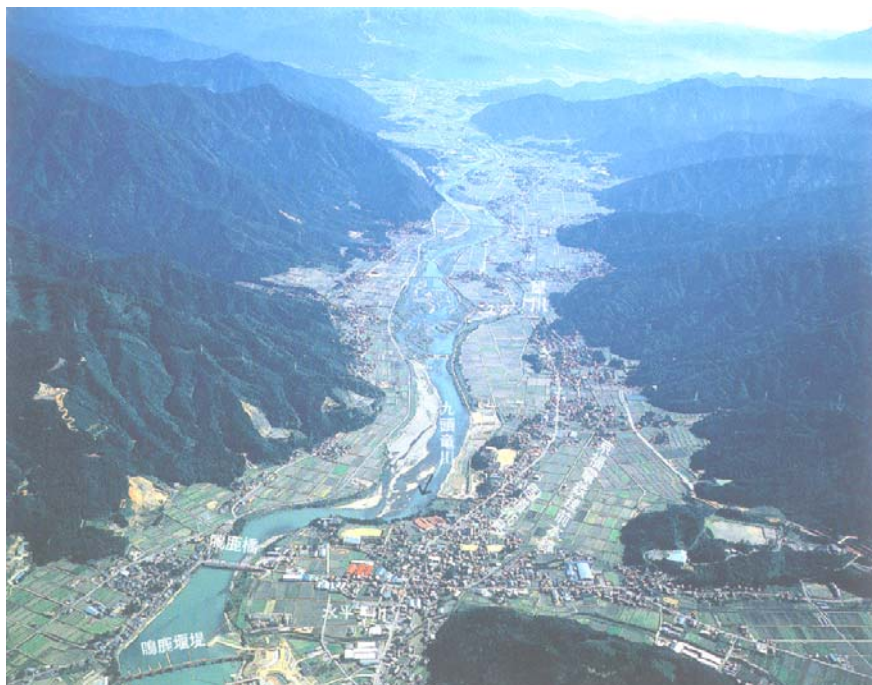
図 8-7 鳴鹿大堰付近

直轄管理区間に入って鳴鹿大堰に至る上流区間は、掘り込み河道となっており、川幅は約 100～300m である。堰により常時湛水しており、河床勾配は 1/290 程度、代表粒径は 73mm 程度であり、セグメント 1 に属する区間である。
