# 九頭竜川水系河川整備基本方針

九頭竜川水系の流域及び河川の概要

令和5年12月

国土交通省 水管理・国土保全局

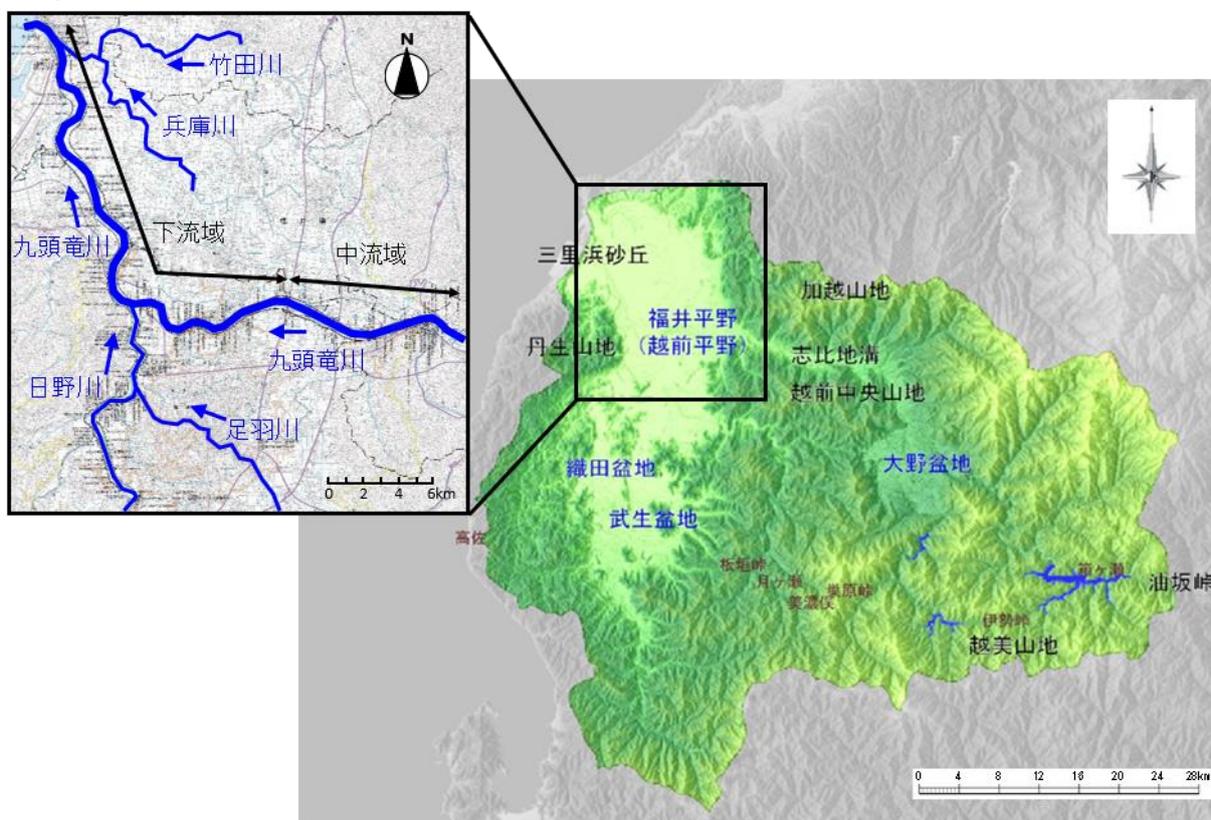
図 1-2 九頭竜川流域の地形図

九頭竜川流域を九頭竜川本川流域・日野川流域・足羽川流域の3つに大きく区分すると、本川流域は全流域の中央部および東部を占め、日野川流域は西部と南部、さらに足羽川流域は両流域の中間部をその流域としている。そして、それぞれの流域は、合流部を扇の要とした扇状を成している。

九頭竜川本川流域は、北西～南東方向に延びているが、中流域で西流する途中において志比地溝で山が迫り、平地の幅を減じる。しかし、その上流域においては左支川真名川・清滝川・赤根川、右支川打波川・石徹白川等の諸支川で平地が広がり、北東～南西方向にその幅を拡げている。

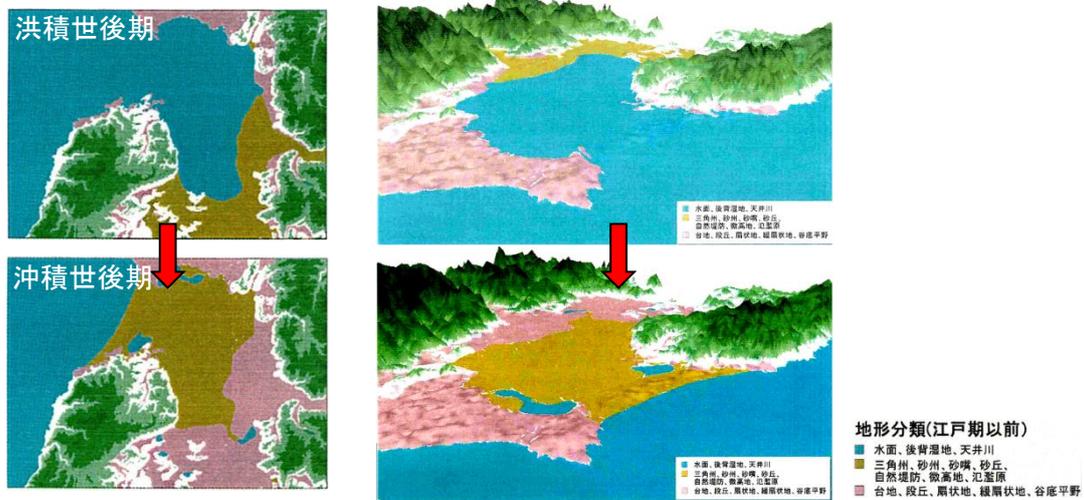
図 1-4 福井平野の変遷

広い面積を有する福井平野は、洪積世中期以降、現在までに扇状地形成と湖沼形成を繰り返したとみられ、洪積世後期には完全に埋立てられて、標高 30~40m の海岸段丘を形成した。加越台地はその時の堆積面をほぼ示しており、これと一連の海岸段丘は丹生海岸に沿って発達している。

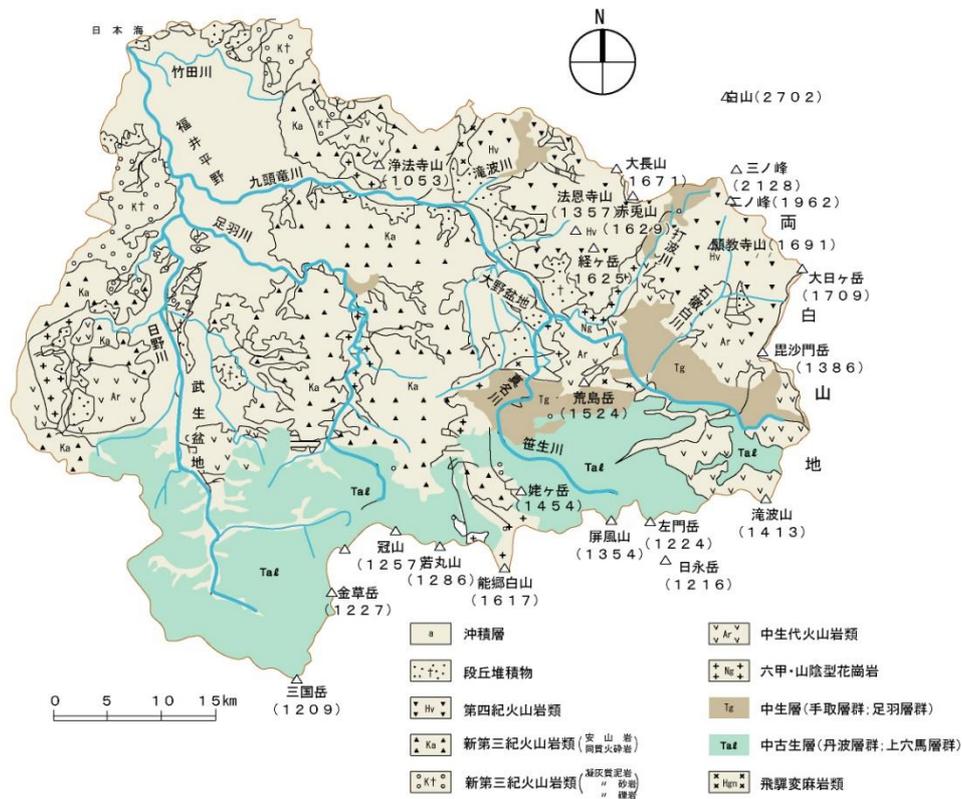
図 1-5 九頭竜川流域の地質

流域の地質は、油坂峠から西方に箱ヶ瀬～伊勢峠～巢原峠～美濃俣～月ヶ瀬～板垣峠～武生を経て、日本海岸の高佐に至るほぼ東西に連ねた線を境にして、南側には主として二畳・石炭紀に属する非変成岩古生層（丹波層群）が分布しているのに対して、北側には飛騨変麻岩を基盤として、その上にジュラ紀～白亜紀に属する中生代の手取層群・足羽層群が広く被覆している。

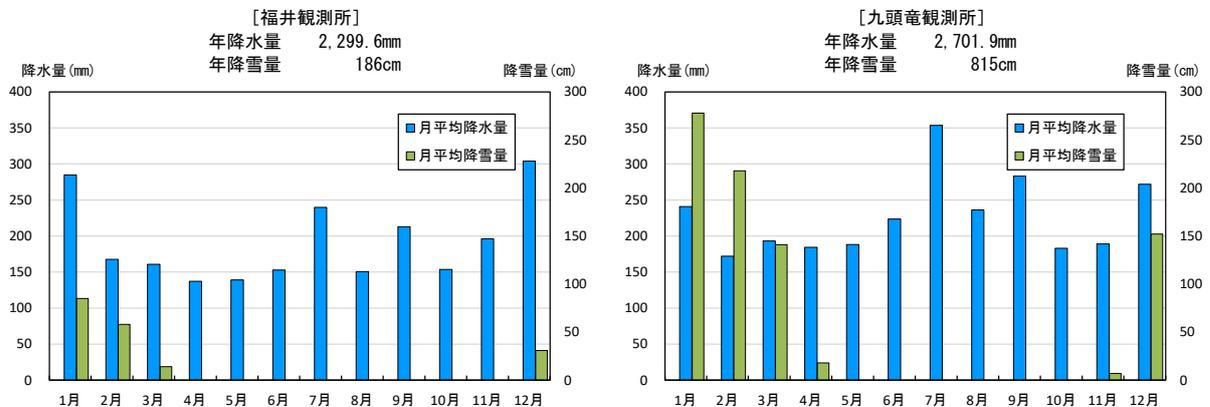
図 1-6 月別降水・降雪量（1991～2020 の平均値）

流域の気候は、日本海型気候の多雨多雪地帯に属している。流域の平均年間降水量は、平野部で2,000mm～2,400mm、山間部で2,600mm～3,000mmであり、我が国の平均値の約1.3～1.6倍となっている。平均年間降雪量は平野部で約2m、山間部で6m以上に達する。

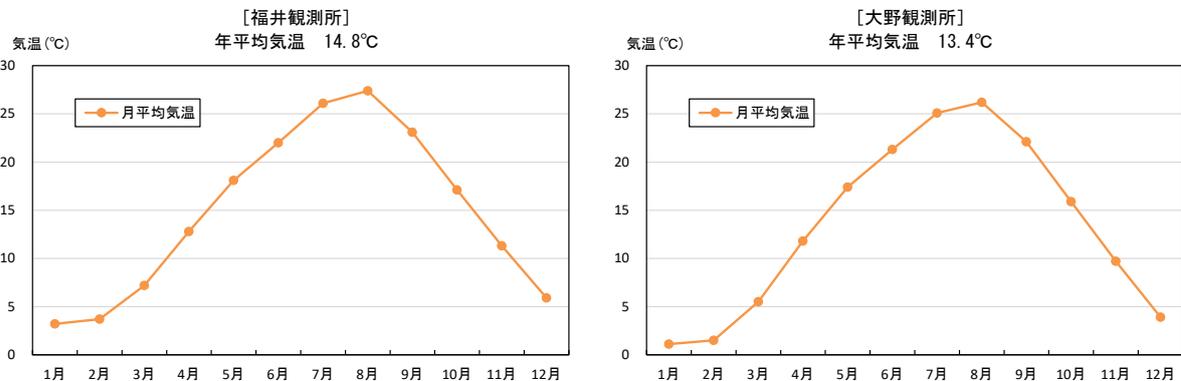
図 1-7 月別平均気温（1991～2020 の平均値）

流域の年平均気温は、おおむね下流域の福井平野から大野盆地を経て、上流域の山間部に向かって低くなる。年平均気温は下流域の福井観測所で約15℃、上流域の大野観測所で約13℃となっている。

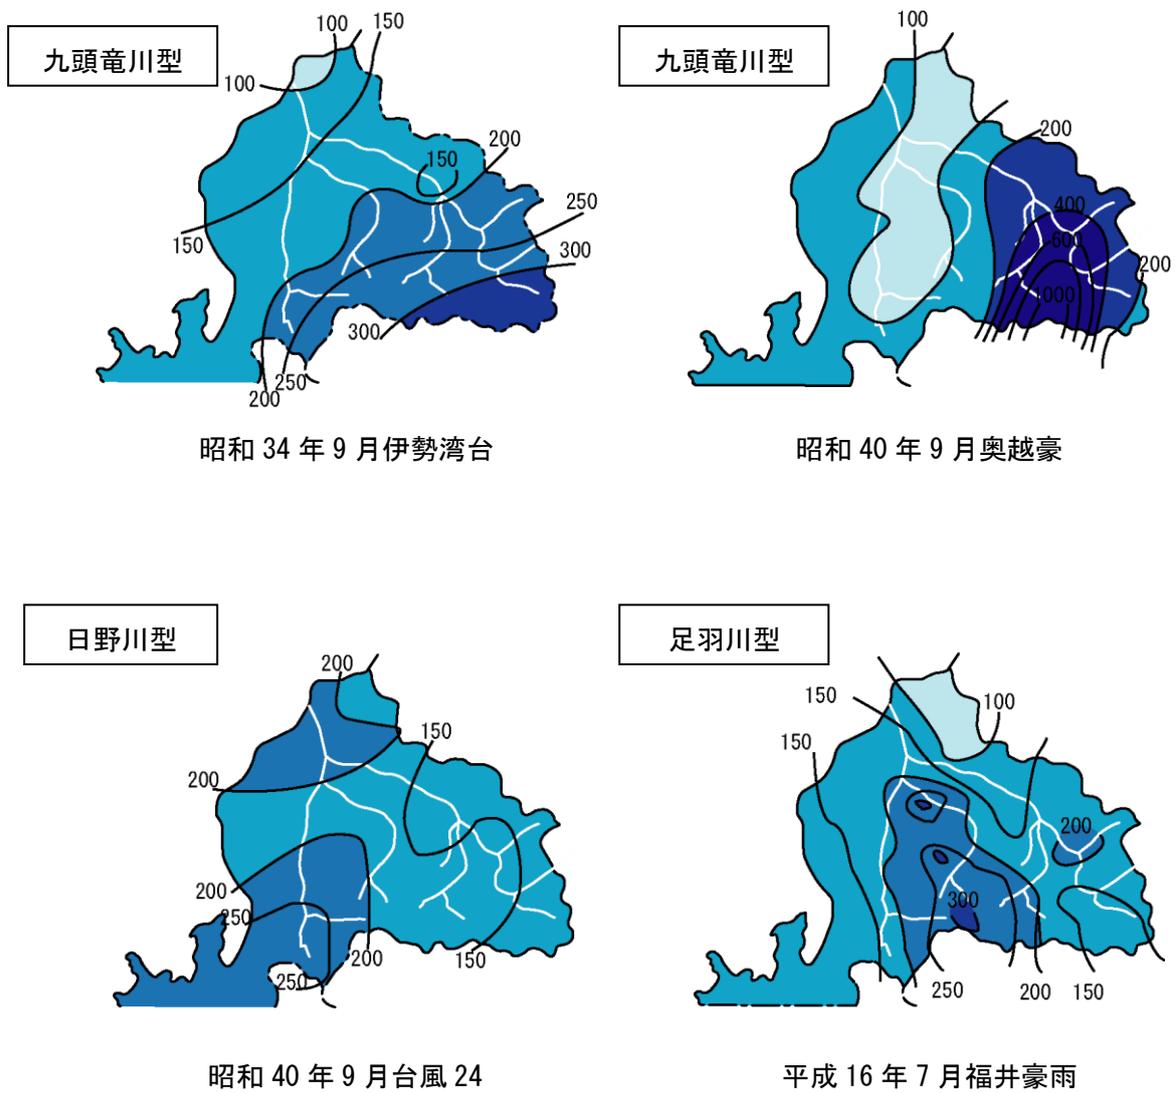
図 1-8 様々な降雨パターン

流域の降雨パターンは、九頭竜川・日野川・足羽川それぞれの流域で降水量が多くなるような局所的な降雨が発生する。

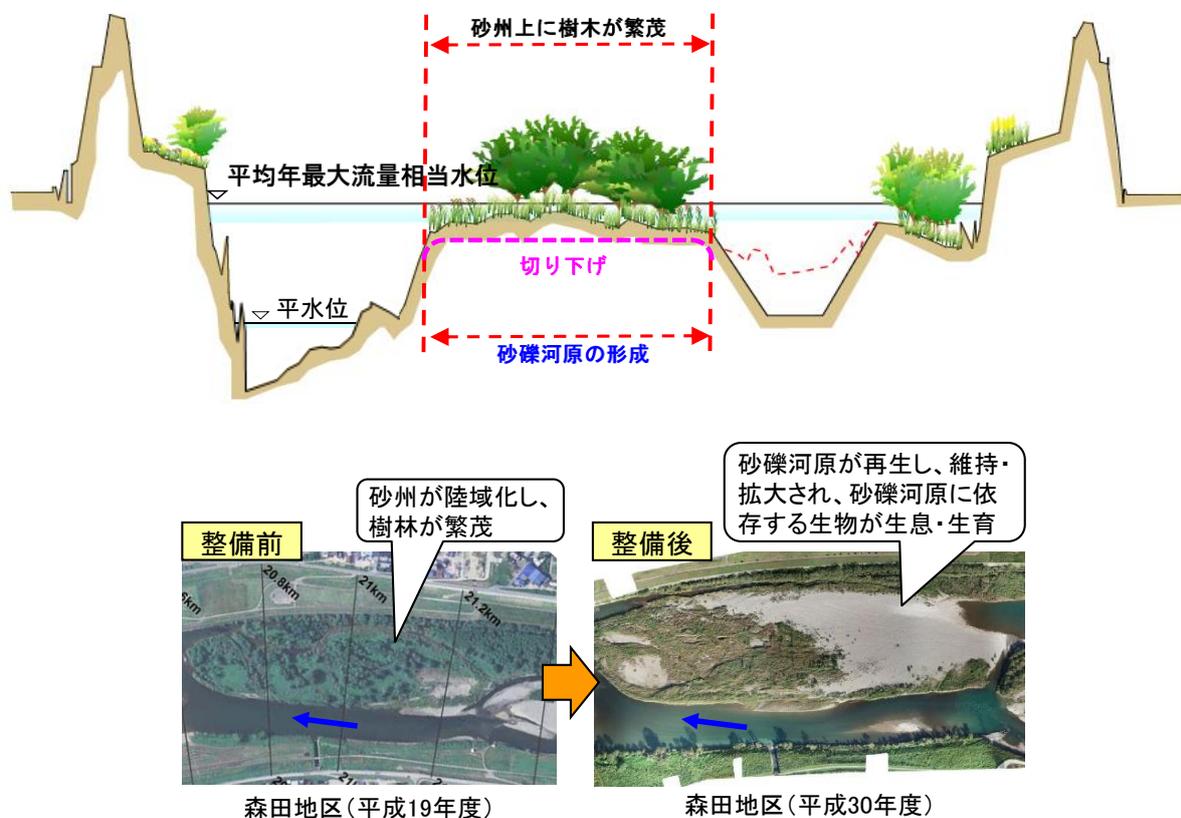
図 2-8 砂礫河原再生

一方で、「昔は石がごろごろしていたが、今はヤナギ類やヨシ及び陸生の植物が優占し、九頭竜川らしさがなくなった」等の意見もあり、植物の繁茂によって、九頭竜川らしい河川景観が消失している個所も出現するようになっている。

これらの課題等を踏まえて、『多様な生物を育む九頭竜川の豊かな河川環境の再生』を九頭竜川における自然再生事業の全体目標とし、中流域では「砂礫河原再生」を実施中である。

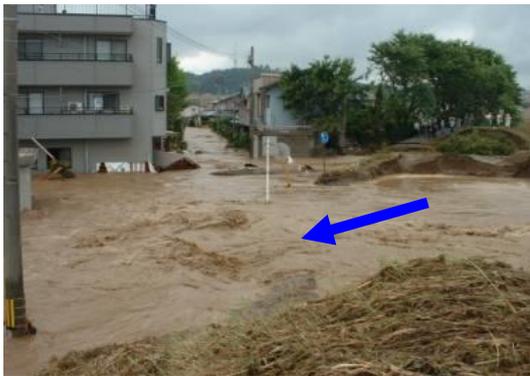
破堤部の状況（福井市春日）

天神橋地点では、昭和 51 年（1976 年）の観測開始以来の最大流量を記録した。この洪水によって、足羽川左岸側では約 900m の範囲で越水し、その後左岸 4.6k 付近で堤防が決壊した。被害状況は、死者・行方不明者が 5 名、床上浸水が 3,314 戸、床下浸水が 10,321 戸等である。

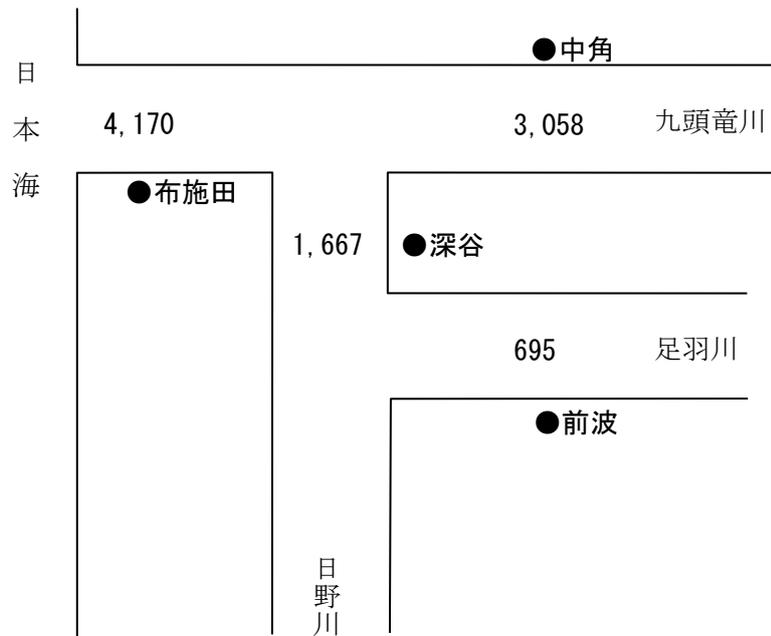
図 4-12 河川整備において目標とする流量

明治 28 年（1895 年）及び同 29 年（1896 年）の大洪水を契機に九頭竜川改修の気運が高まり、明治 29 年（1896 年）に河川法が制定されたことに伴い、明治 31 年（1898 年）に布施田地点における計画高水流量を  $4,170\text{m}^3/\text{s}$ （150,000 立方尺/秒）とする等の九頭竜川第一期改修計画を策定し、九頭竜川・日野川下流部・足羽川で築堤・掘削工事等を実施し明治 44 年（1911 年）に完成させた。

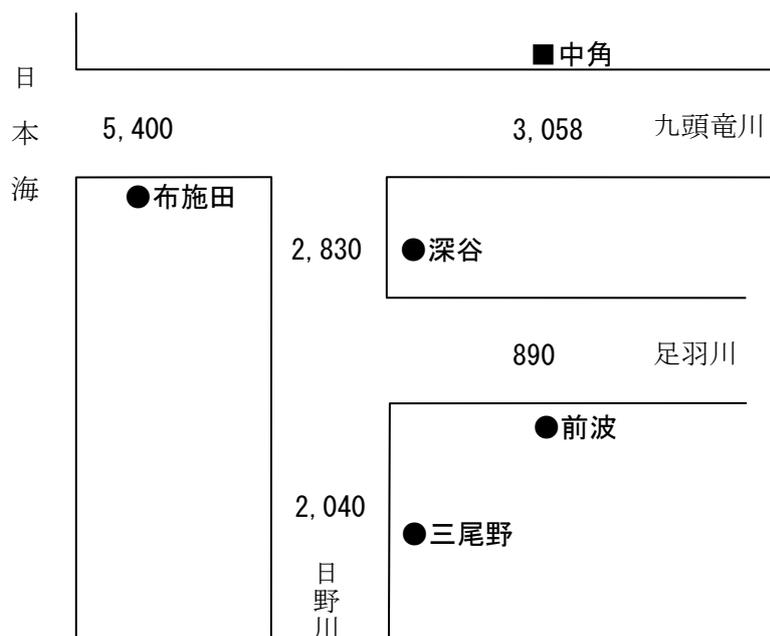
図 4-13 河川整備において目標とする流量

しかし、その直後の同年 9 月には台風 13 号による洪水によって、日野川右岸足羽川合流点直下の福井市三郎丸地先をはじめ多くの箇所破堤氾濫が生じ、大被害が発生した。そこで、昭和 30 年（1955 年）に九頭竜川再改修計画を策定し、計画高水流量を日野川の三尾野地点で  $2,040\text{m}^3/\text{s}$ 、足羽川の前波地点で  $890\text{m}^3/\text{s}$ 、日野川の足羽川合流後の深谷地点で  $2,830\text{m}^3/\text{s}$  と改定し、昭和 31 年（1956 年）に着手、日野川の河道掘削を主体とした改修を進めた。

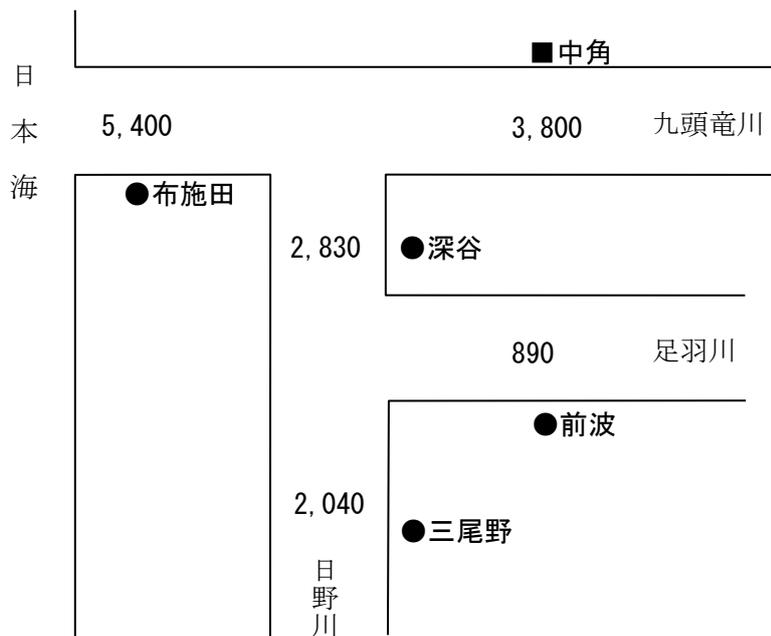
図 4-15 河川整備において目標とする流量

その内容は、九頭竜ダムによる洪水調節計画を含め、計画高水流量を中角地点で  $3,800\text{m}^3/\text{s}$ 、布施田地点で  $5,400\text{m}^3/\text{s}$  とした。また、日野川については深谷地点で  $2,830\text{m}^3/\text{s}$ 、足羽川については前波地点で  $890\text{m}^3/\text{s}$  とした。九頭竜ダムは、昭和 43 年（1968 年）5 月に完成した。

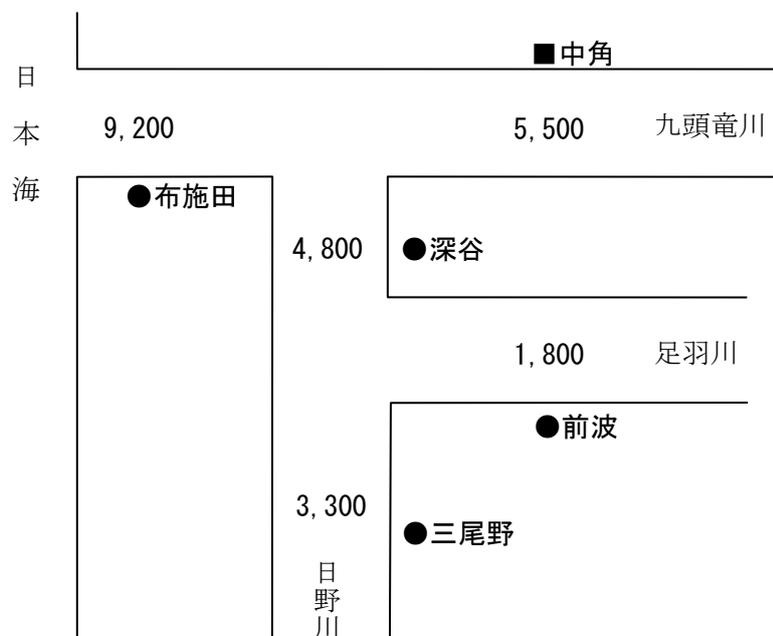
図 4-18 河川整備において目標とする流量

昭和 47 年（1972 年）、同 50 年（1975 年）と支川足羽川において計画規模を上回る大出水が発生したこと、及び流域における産業の発展、人口及び資産の増大、土地利用の高度化が著しく、治水の安全性を高める必要性が増大したことから、昭和 54 年（1979 年）4 月に中角地点における基本高水のピーク流量を  $8,600\text{m}^3/\text{s}$  とし、上流ダム群により  $3,100\text{m}^3/\text{s}$  を洪水調節して、計画高水流量を  $5,500\text{m}^3/\text{s}$  とする現在の工事実施基本計画に改定した。

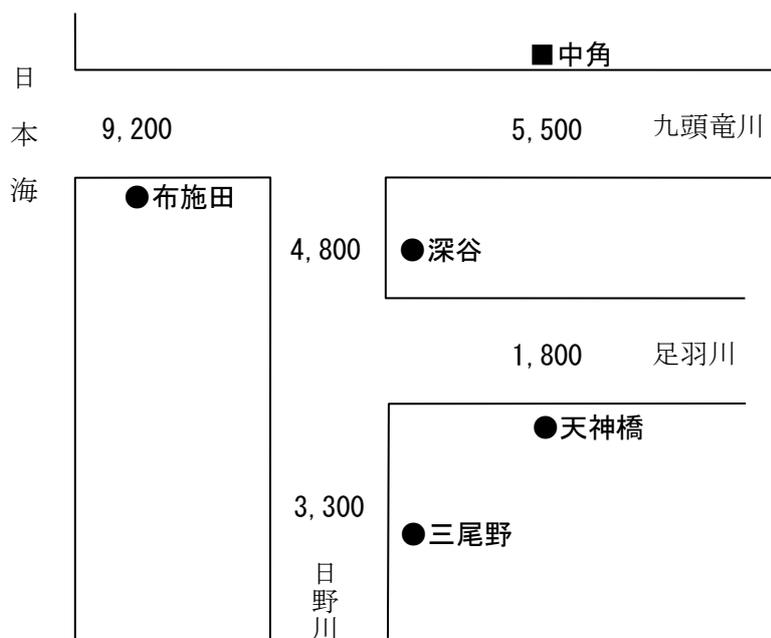
図 4-19 河川整備において目標とする流量

昭和 50 年（1975 年）8 月洪水、昭和 51 年（1976 年）9 月洪水、昭和 40 年（1965 年）9 月洪水等の既往洪水について検討した結果、基本高水のピーク流量を中角地点において  $8,600\text{m}^3/\text{s}$ 、深谷地点において  $5,400\text{m}^3/\text{s}$ 、天神橋地点において  $2,600\text{m}^3/\text{s}$  とし、上流ダム群等により中角地点において、 $3,100\text{m}^3/\text{s}$  を洪水調節して、計画高水流量を  $5,500\text{m}^3/\text{s}$ 、深谷地点でにおいて  $600\text{m}^3/\text{s}$  を調節して計画高水流量を  $4,800\text{m}^3/\text{s}$ 、天神橋地点において  $800\text{m}^3/\text{s}$  を洪水調節して計画高水流量を  $1,800\text{m}^3/\text{s}$  とする現在の河川整備基本方針を策定した。

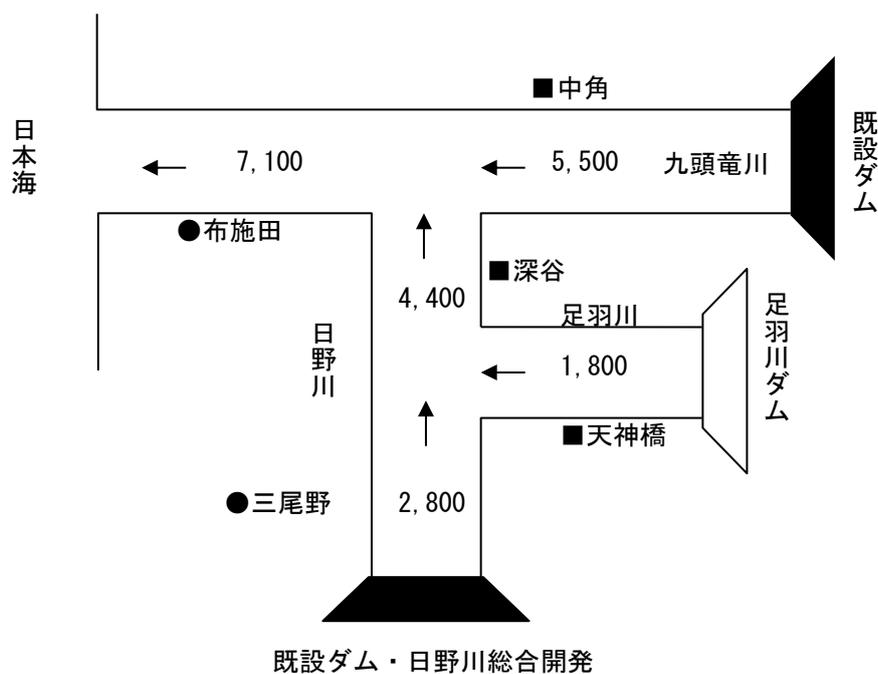
図 4-20 河川整備において目標とする流量

河川名	地点名	河道整備流量（河道の整備で対応）
九頭竜川	中角地点	5,500m <sup>3</sup> /s (8,100m <sup>3</sup> /s のうち 2,600m <sup>3</sup> /s をダムにより調節する)
日野川	深谷地点	4,400m <sup>3</sup> /s (5,200m <sup>3</sup> /s のうち 800m <sup>3</sup> /s をダムにより調節する)
足羽川	天神橋地点	1,800m <sup>3</sup> /s (2,400m <sup>3</sup> /s のうち 600m <sup>3</sup> /s をダムにより調節する)

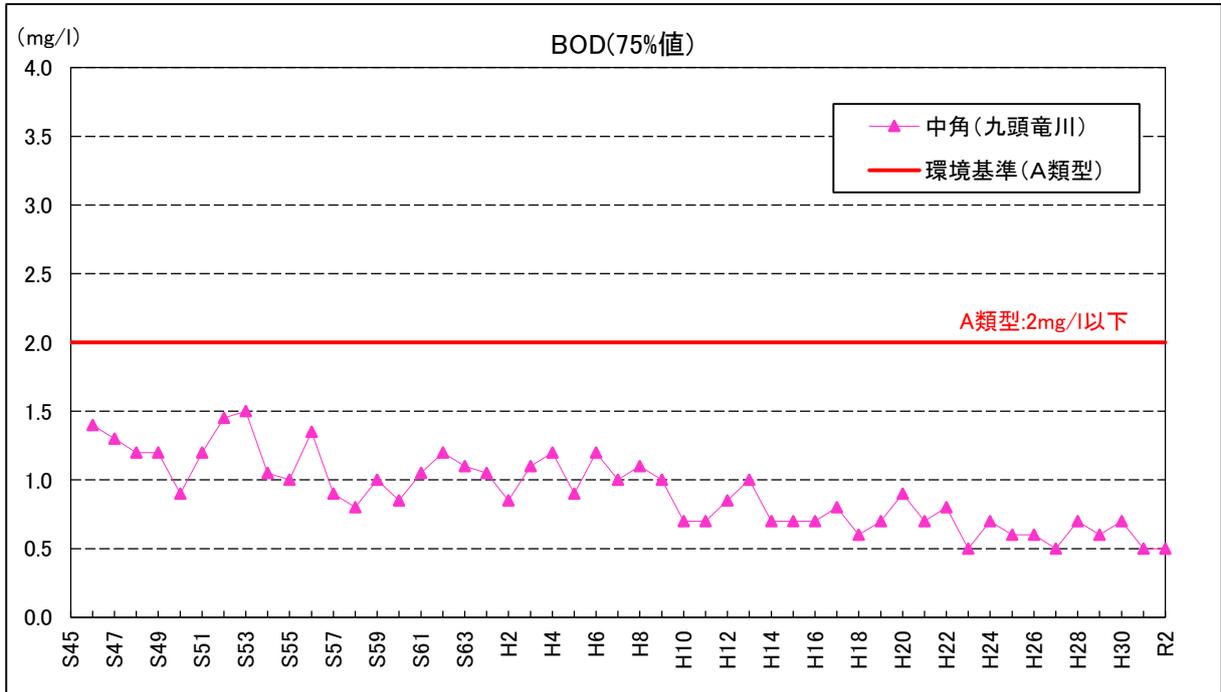
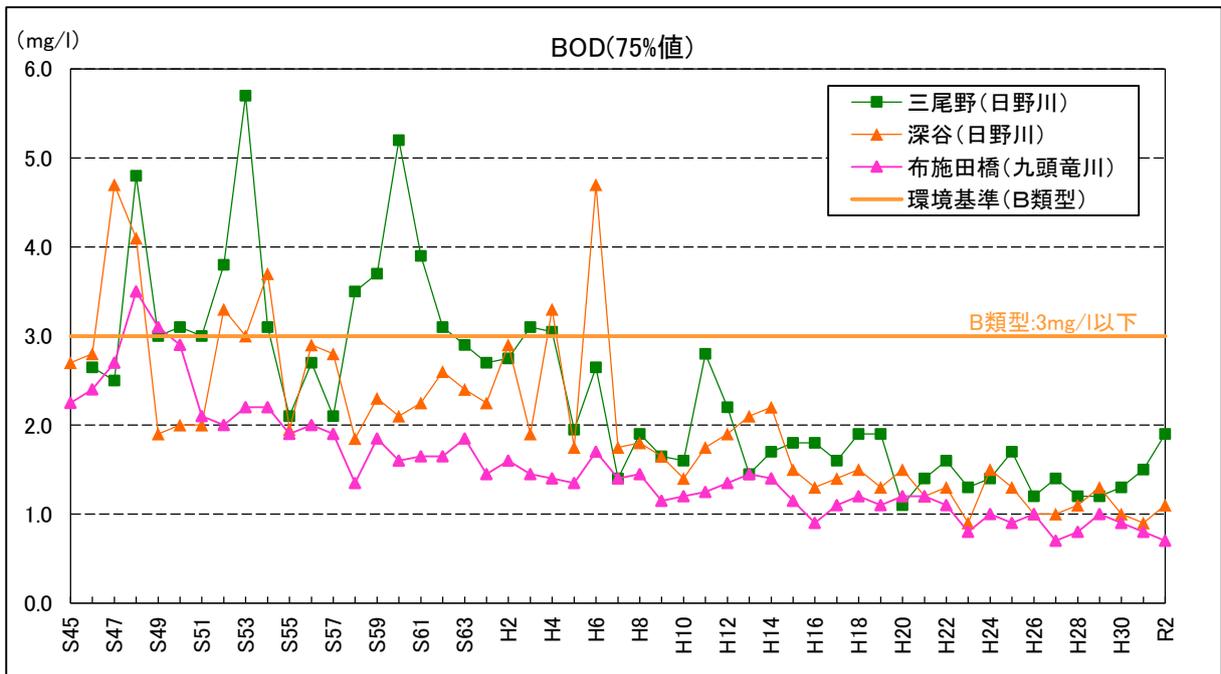
図 6-2 九頭竜川における環境基準の類型指定状況（上：A 類型、下：B 類型）

九頭竜川の水質は、昭和 50 年（1975 年）以降は環境基準を満足する傾向にある。

支川日野川の下流の水質は、平成 6 年（1994 年）までは環境基準を超過することがあったが、平成 7 年（1995 年）以降は環境基準を満足する傾向にある。

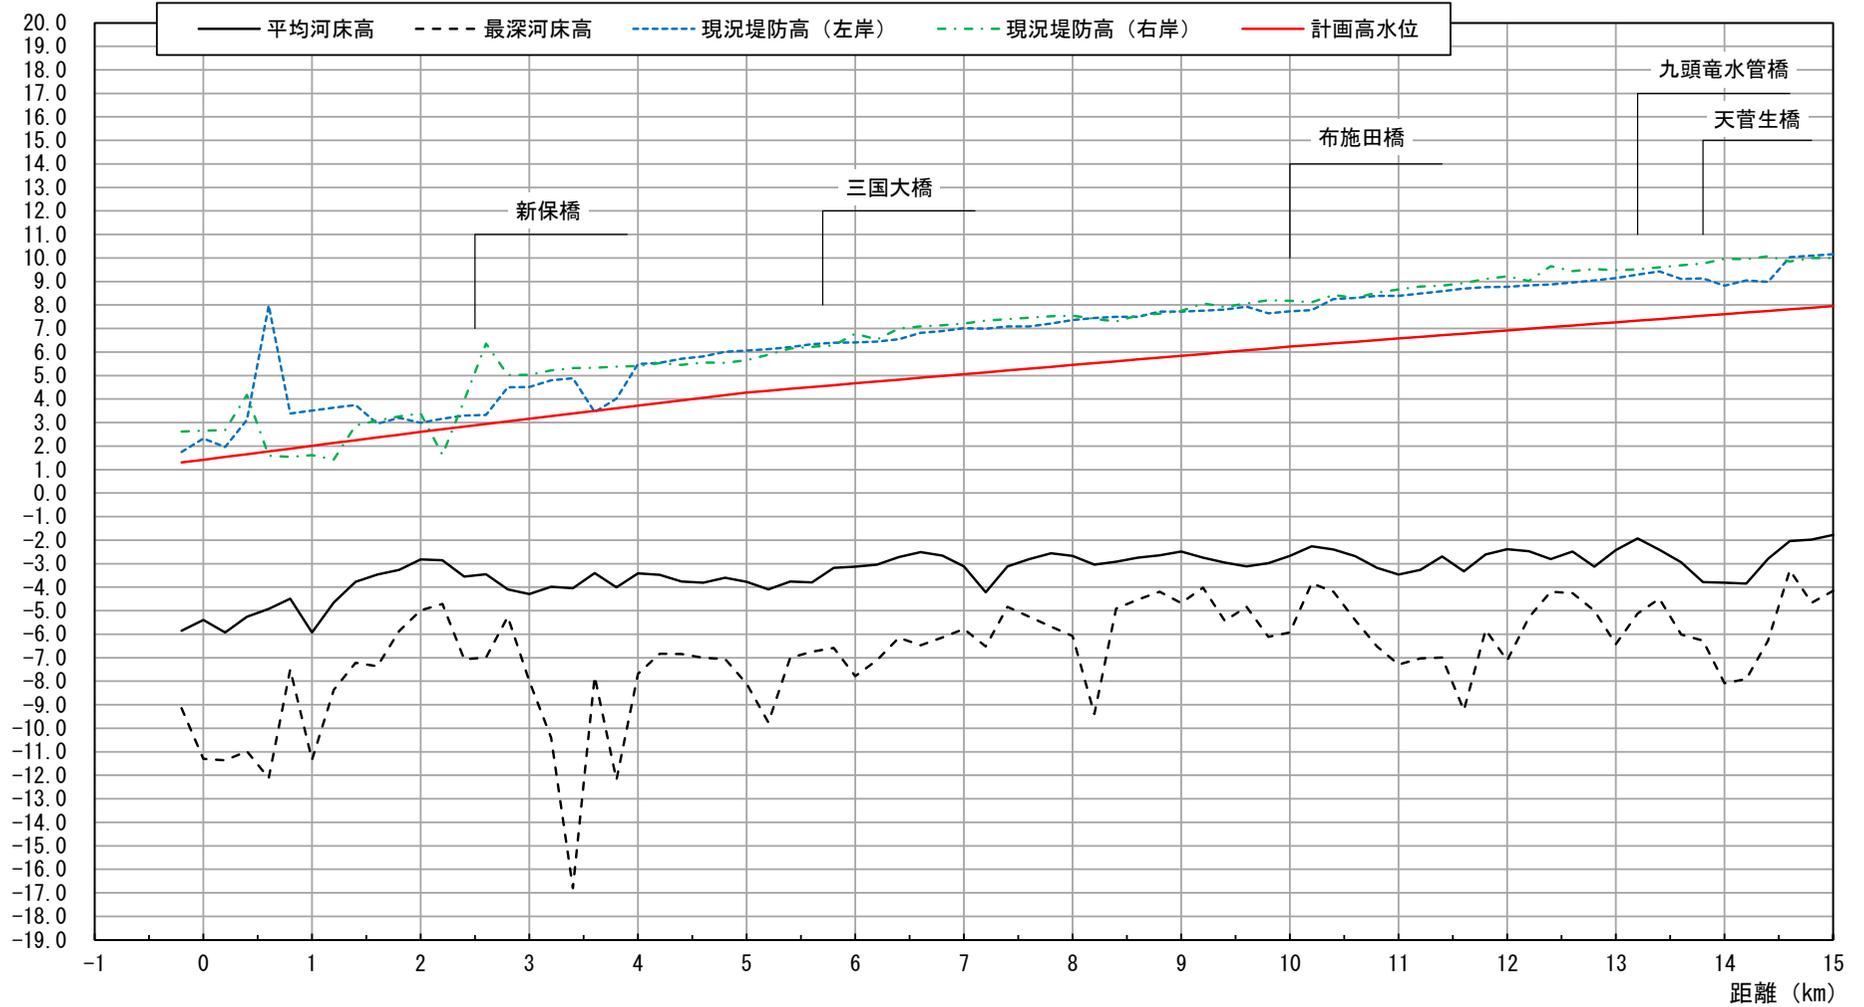
図 8-1 九頭竜川の縦断図 (-0.2k~15.0k)

測量年: 令和元年度

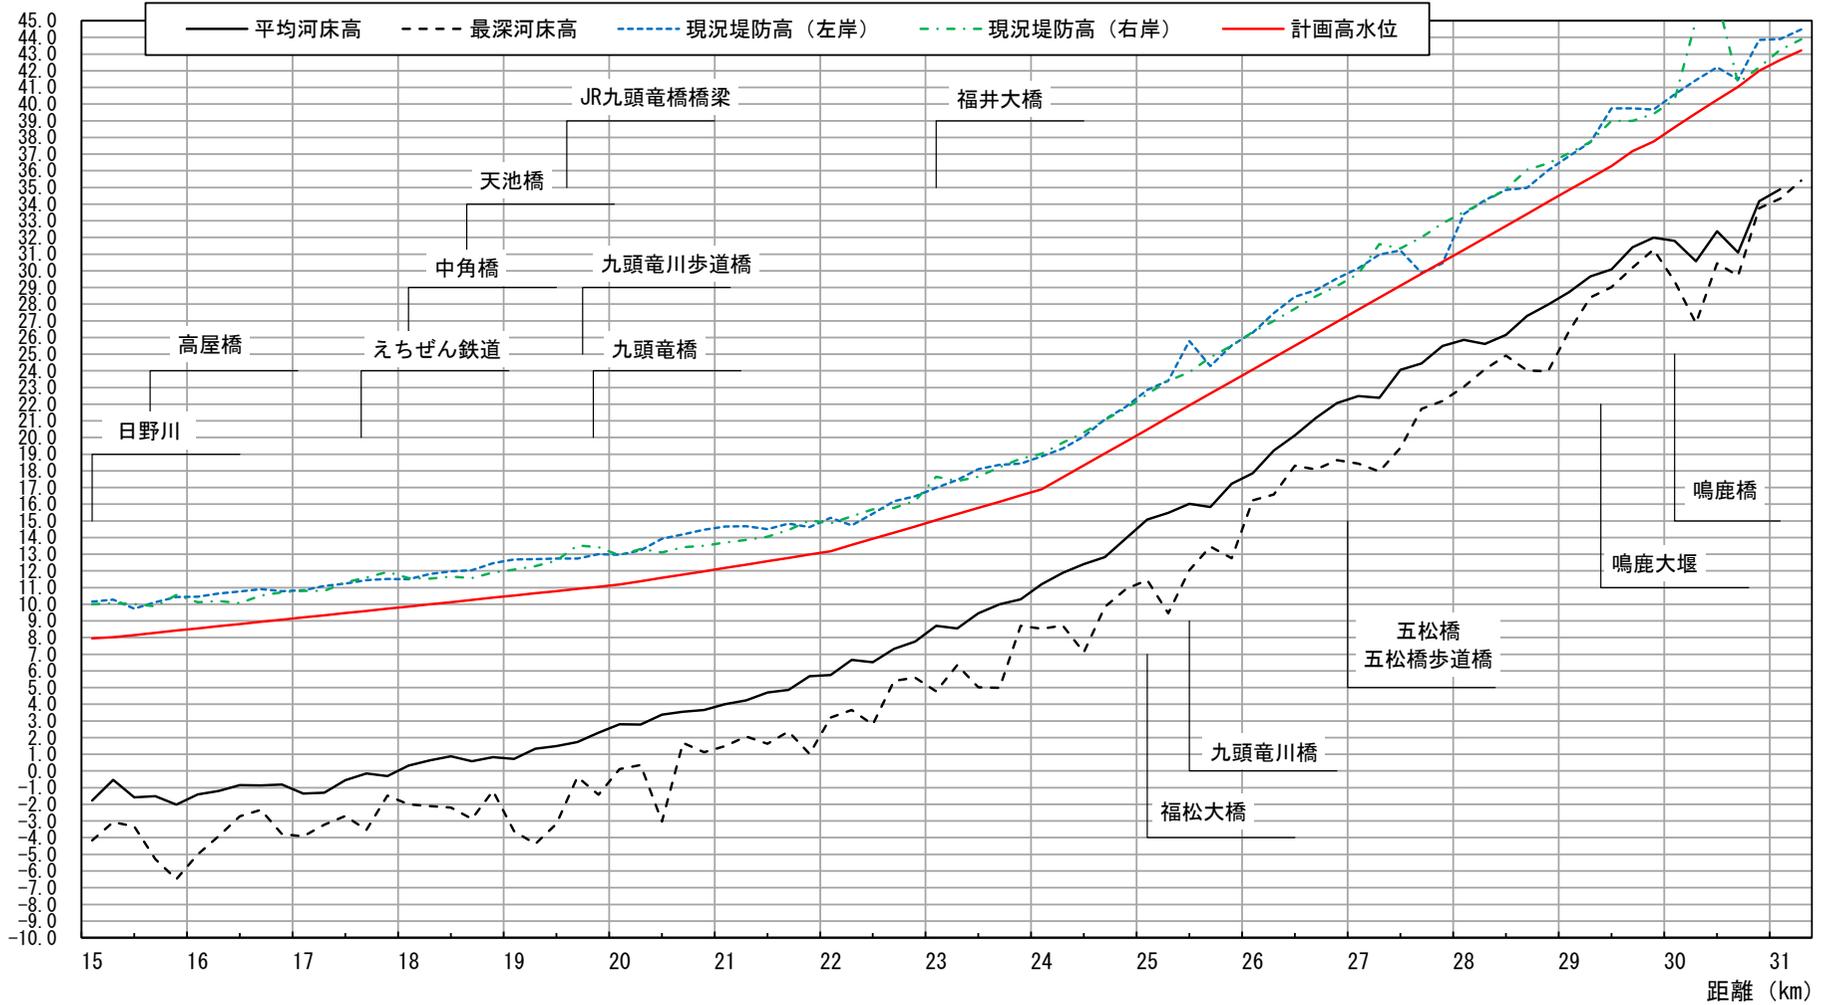
図 8-2 九頭竜川の縦断図 (15.0k~31.2k)

測量年：令和元年度(15.0~18.0km)、平成28年度(18.2~29.0km)、平成30年度(29.2~31.0km)

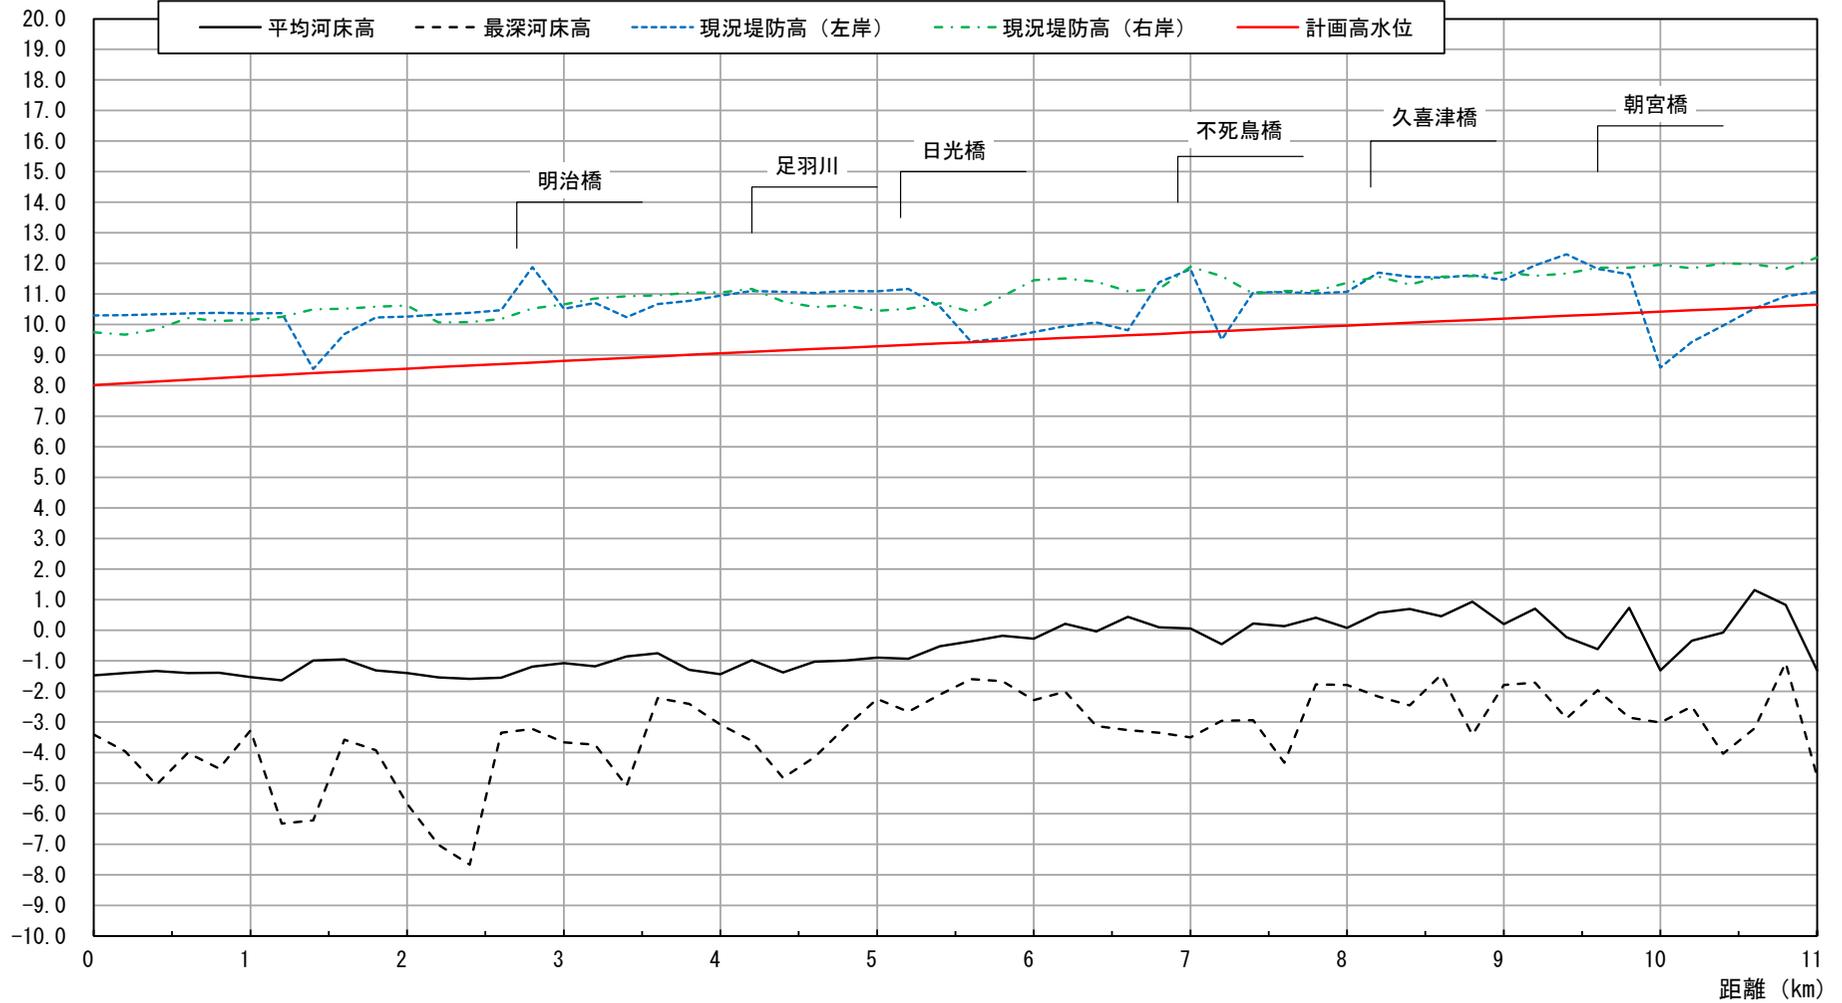
図 8-3 日野川の縦断図

測量年:平成30年度

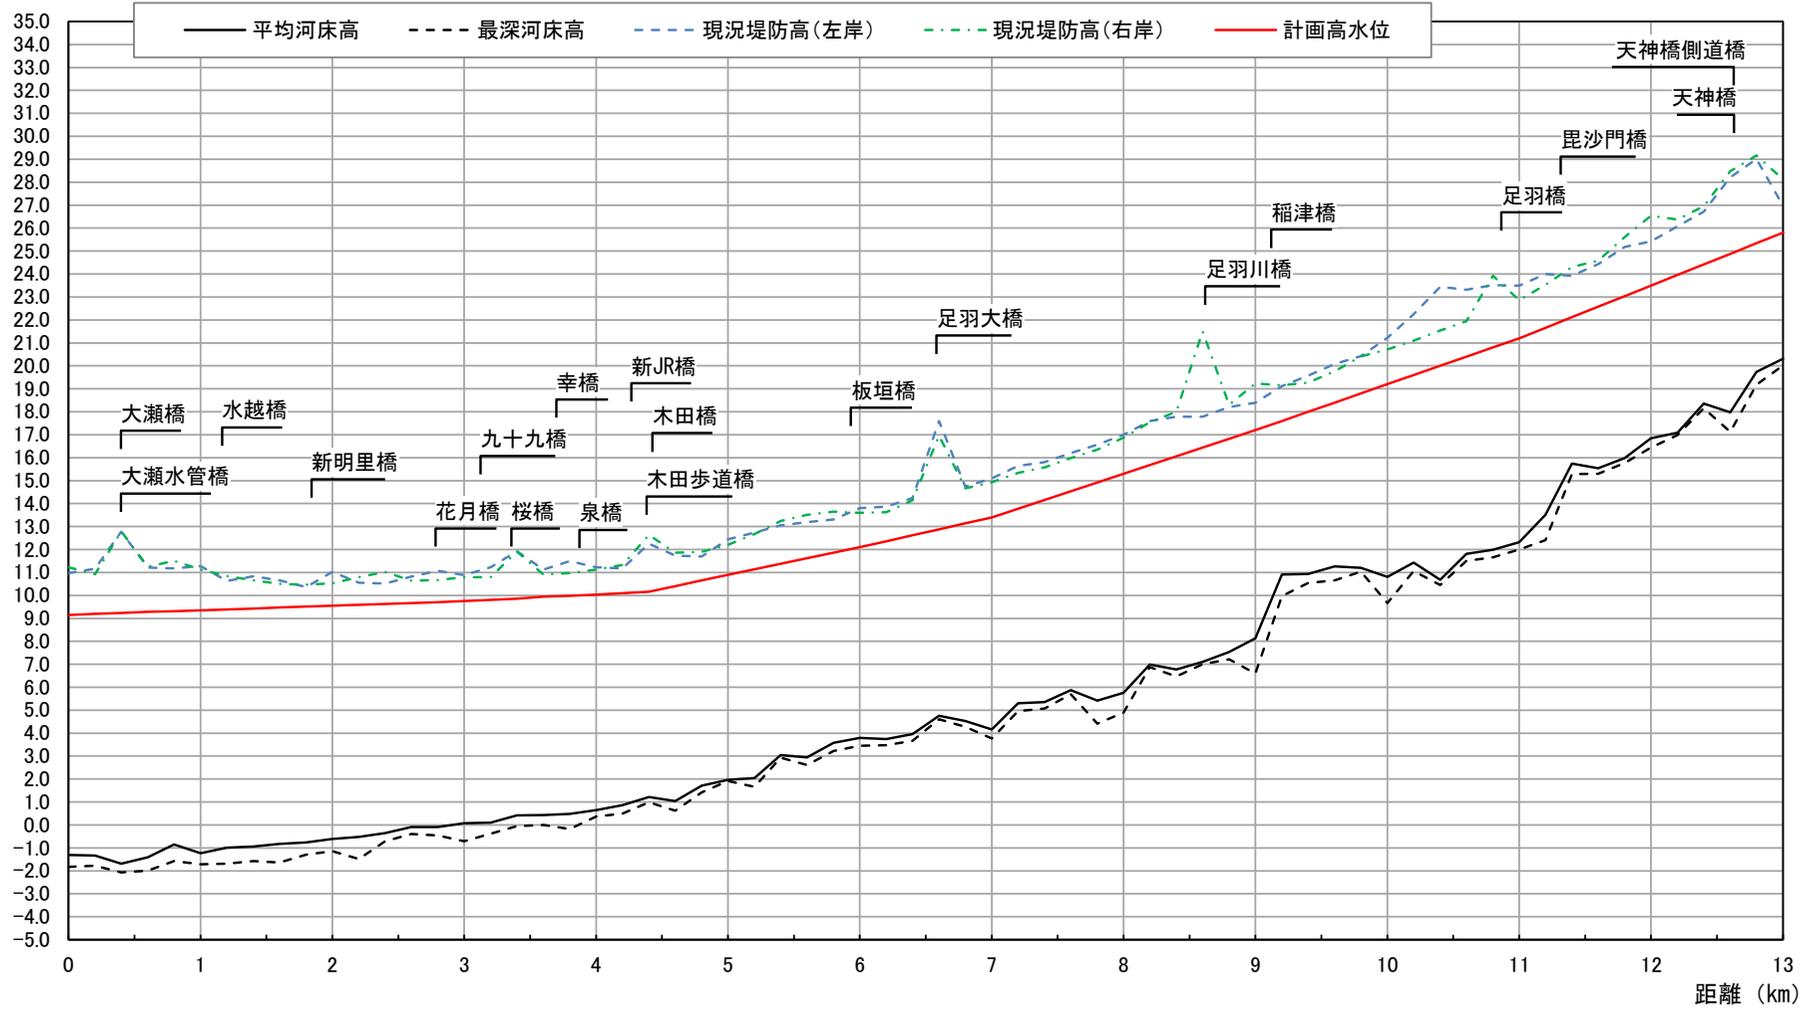
図 8-4 足羽川の縦断図

測量年：平成22年度

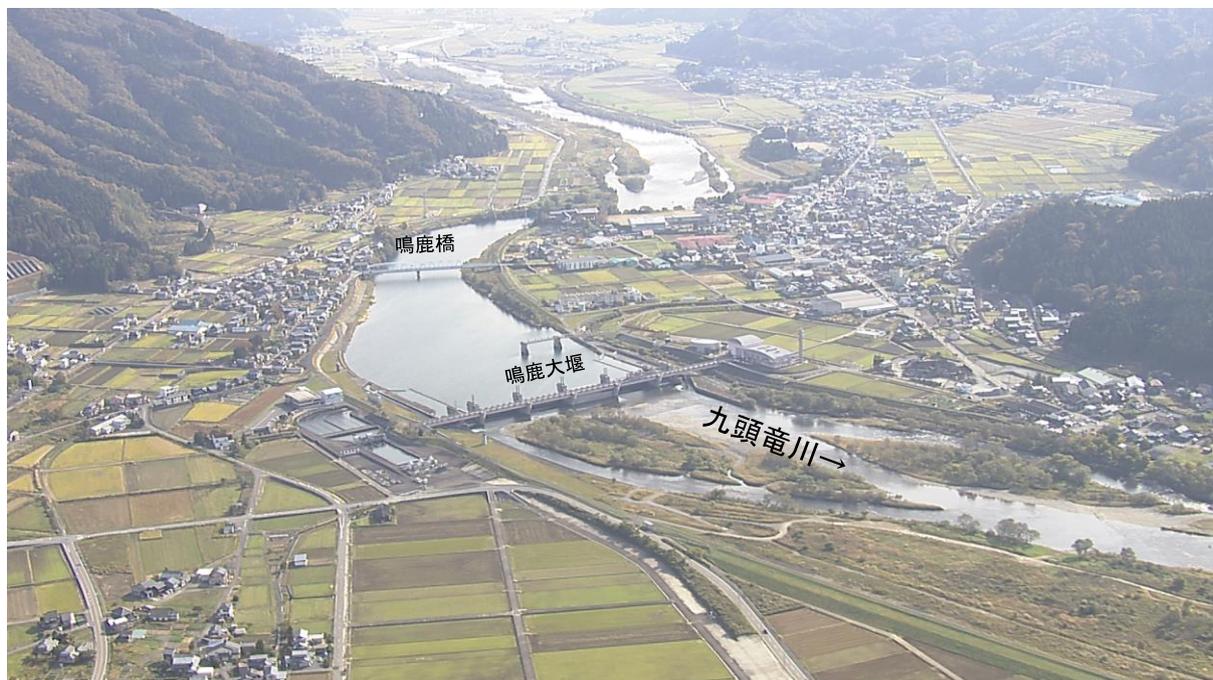
図 8-7 鳴鹿大堰付近(令和3年11月撮影)

直轄管理区間に入って鳴鹿大堰に至る上流区間は、掘り込み河道となっており、川幅は約100～300mである。堰により常時湛水しており、河床勾配は1/290程度、代表粒径は73mm程度であり、セグメント1に属する区間である。

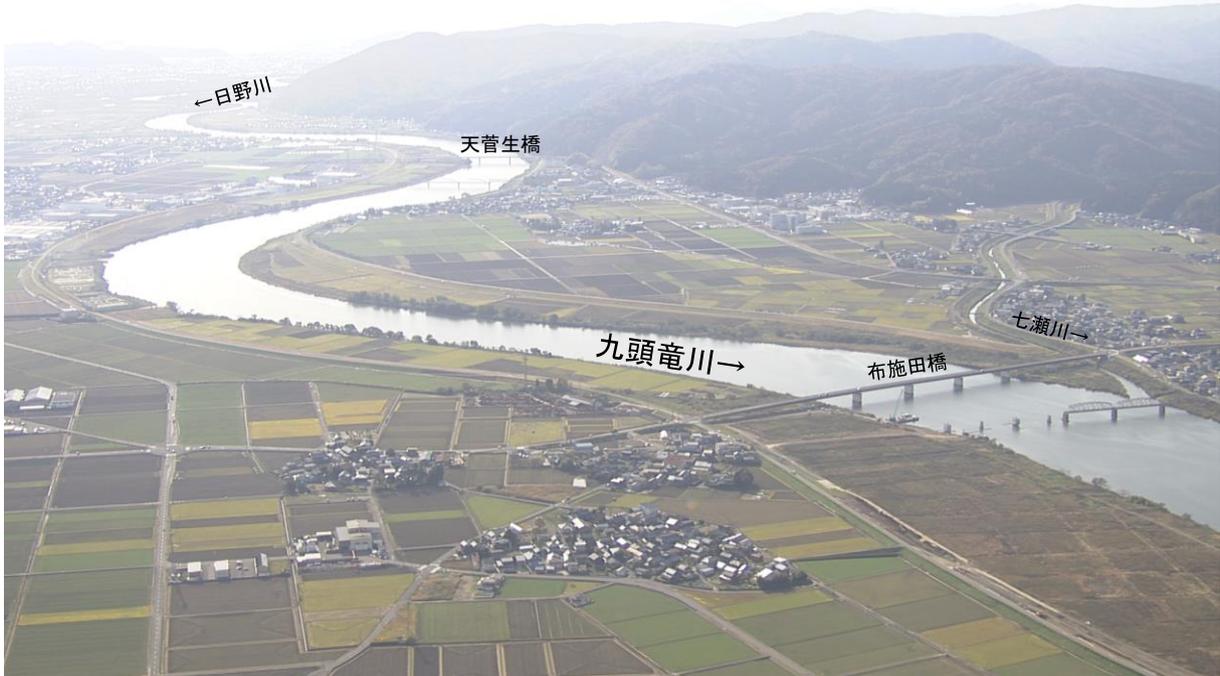
図 8-10 布施田橋付近(令和 3 年 11 月撮影)

中角橋より、日野川合流点、竹田川合流点を経て、河口に至る下流区間では、ほぼ全区間が感潮区間となっている。堤内地は水田、住宅地が多くみられ、築堤はほぼ完了している。川幅は約 250～600mあり、河床勾配は約 1/6,700～1/1,000、代表粒径は 0.25～0.46mm 程度、河床材料はシルト・粘土等である。セグメントは 3 もしくは 2-2 に属し、開放水面が広がり、緩やかな安定した流れが形成されている。

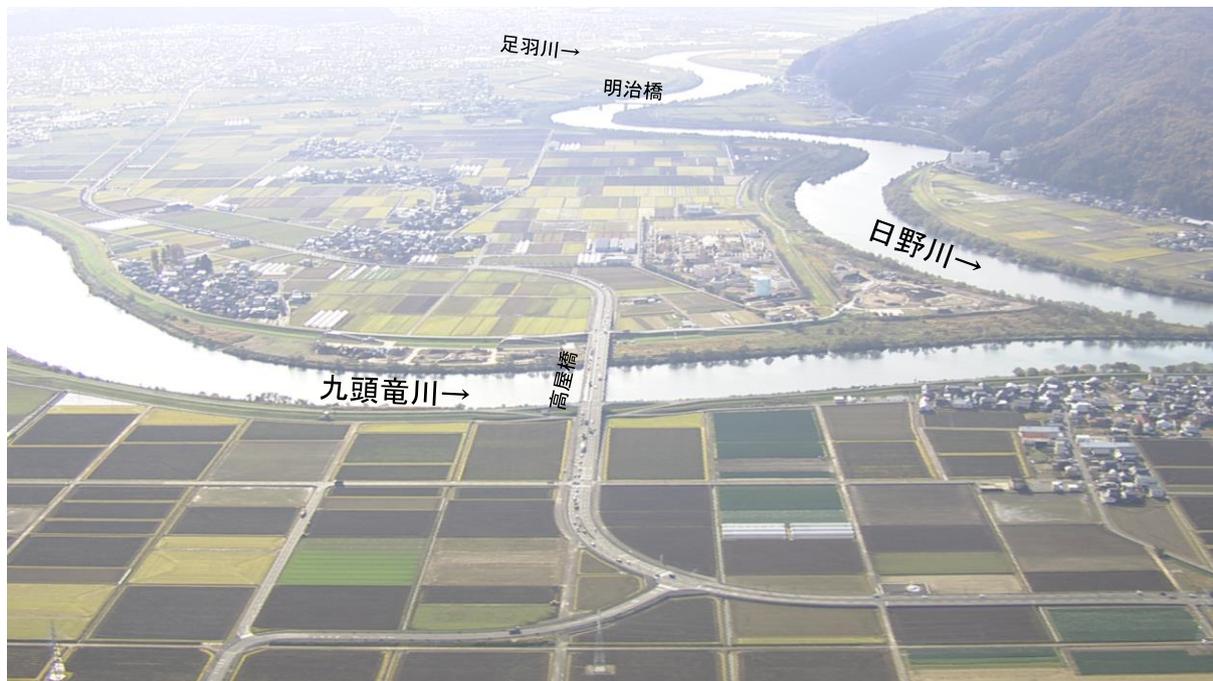
図 8-12 九頭竜川合流点付近(令和3年11月撮影)

日野川では、九頭竜川との合流点より直轄区間上流端まで、ほぼ全区間が感潮区間となっている。堤内地は水田、住宅地が多くみられ、一部区間で引堤に伴う築堤を実施している。川幅は約150～400mあり、河床勾配は約1/5,300～1/2,000、代表粒径は0.39～6.89mm程度、河床材料はシルト粘土質である。セグメント2-2に属し、緩やかな安定した流れが形成されている。

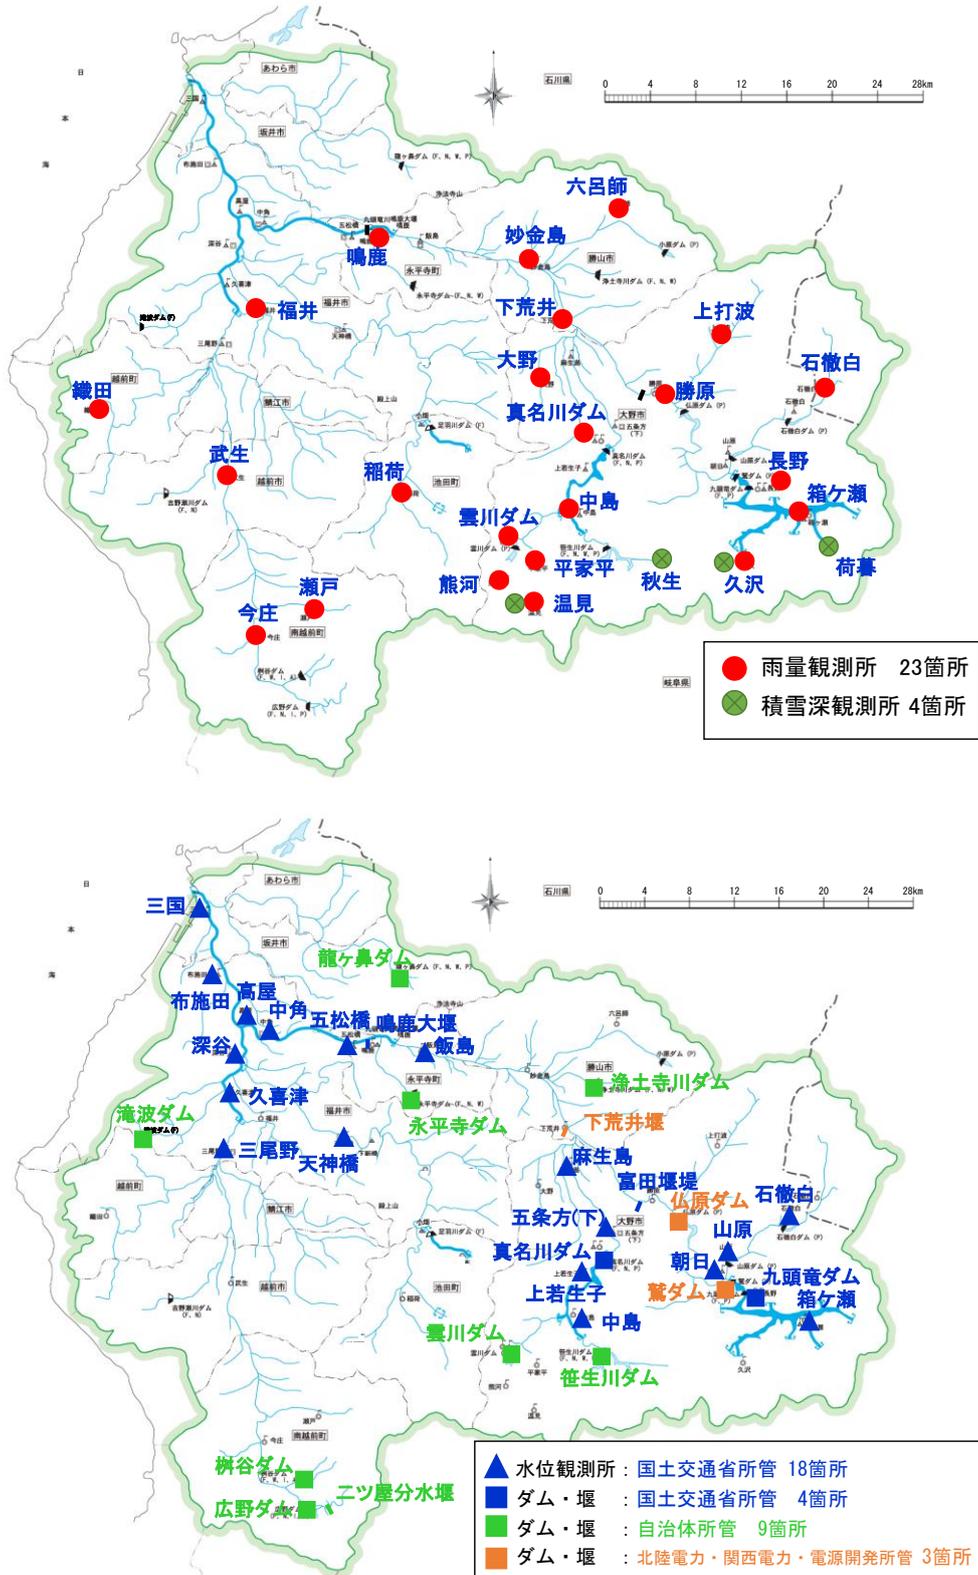
図 9-13 九頭竜川水系の各観測所位置図

九頭竜川流域では、洪水時に雨量観測所 23 箇所、水位観測所 18 箇所、ダム放流量（堰含む）16 箇所の情報をリアルタイムで収集している。これらのデータを用いて河川の水位予測、洪水予報等の発表等行っている。
