九頭竜川水系河川整備基本方針

総合土砂管理に関する資料

令和5年12月

国土交通省 水管理・国土保全局

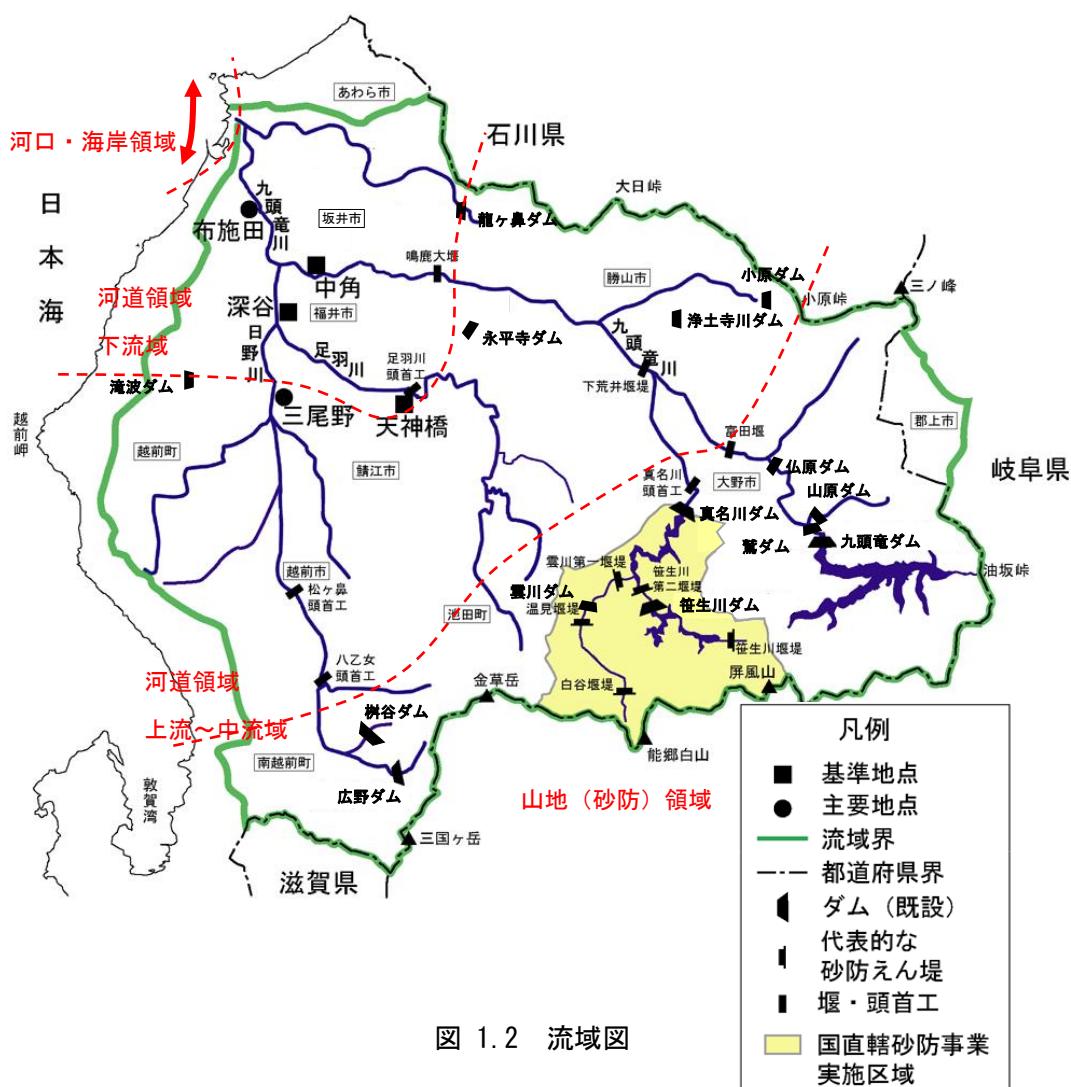
図 1.2 流域図

九頭竜川流域を土砂の動態に応じて大きく 4 領域に区分でき、それらの特性について以下に示す。

- ・ 河口部では、砂州の堆積や河道閉塞は生じていないが、航路維持を目的として浚渫をほぼ毎年実施
- ・ 河口の左右岸の海浜について、汀線の変化は殆ど見られない。左岸の三里浜では埋め立てが進み、昭和 46 年（1971 年）に福井港として整備され、海岸の状態が変化

- ・ 九頭竜川河口から日野川合流点まで顕著な河床変動は見られず、河床の上昇又は低下の大きな傾向はなく、概ね安定
- ・ 河川整備計画に伴う河道掘削により、九頭竜川の日野川合流点上流と日野川では河床が低下している。掘削後も概ねの区間で河床高を維持

- ・九頭竜川、日野川では河道は安定
- ・足羽川では平成16年（2004年）の福井豪雨により山腹からの土砂が河道に流入し、河川激甚災害対策特別緊急事業として堆積土砂を掘削

- ・九頭竜ダムでは計画堆砂量相当の堆砂が進行
- ・過去の出水で堆砂が進行し、計画堆砂量を超えていたダムも一部あり
- ・真名川上流では、未曾有の洪水や山腹崩壊の大災害をもたらした昭和40年（1965年）9月の奥越豪雨を契機に、昭和53年（1978年）より砂防事業に着手
- ・真名川上流では、砂防堰堤、山腹工の整備を進め、流域内における公共施設の保全及び下流の治水安全度を維持

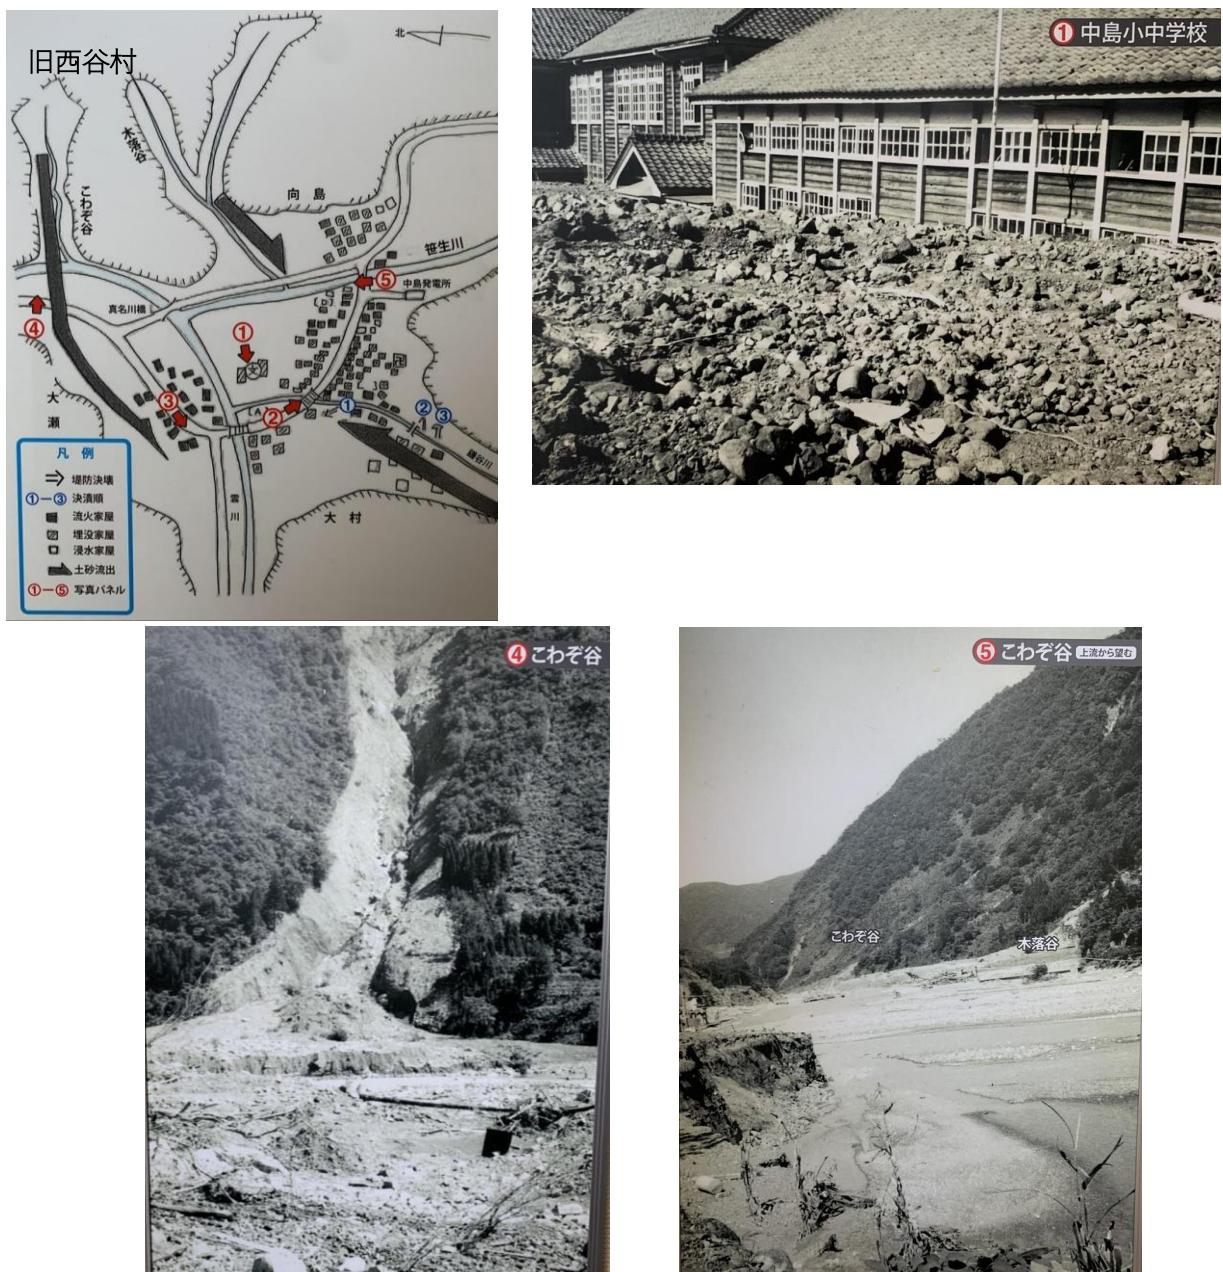
図 2.1 昭和 40 年奥越豪雨の主な被害状況

災害のうち、昭和 40 年（1965 年）の奥越豪雨では真名川・九頭竜川の各所で河川が氾濫、特に旧西谷村は土石流等により全域で破壊的な被害を受けた。

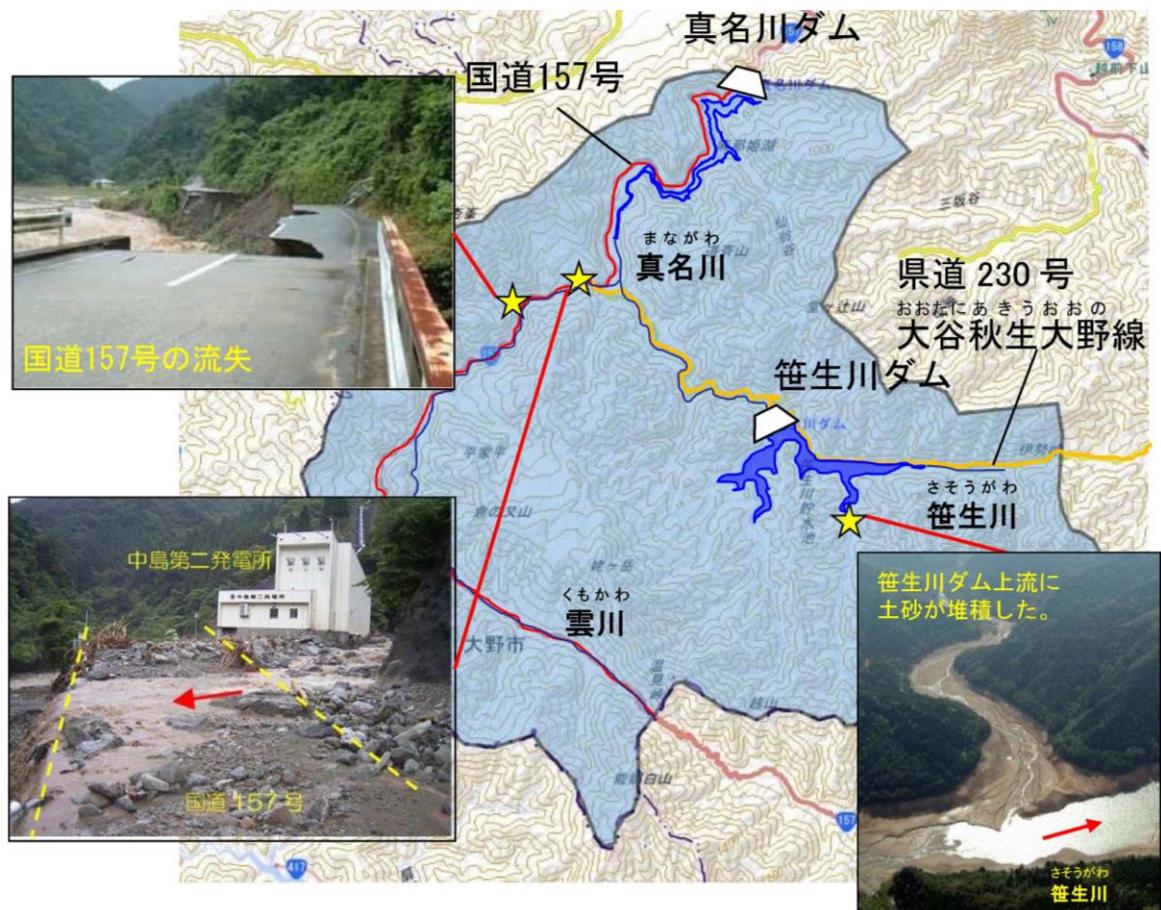
図 2.2 平成 16 年福井豪雨の主な被害状況

また、平成 16 年（2004 年）の福井豪雨時には、前線の活動による豪雨により土石流が発生。中島第二発電所の被災により、電力供給が約 10 ヶ月停止した。また、福井県と岐阜県を結ぶ緊急輸送路でもある国道 157 号において約 3 ヶ月交通が途絶した。

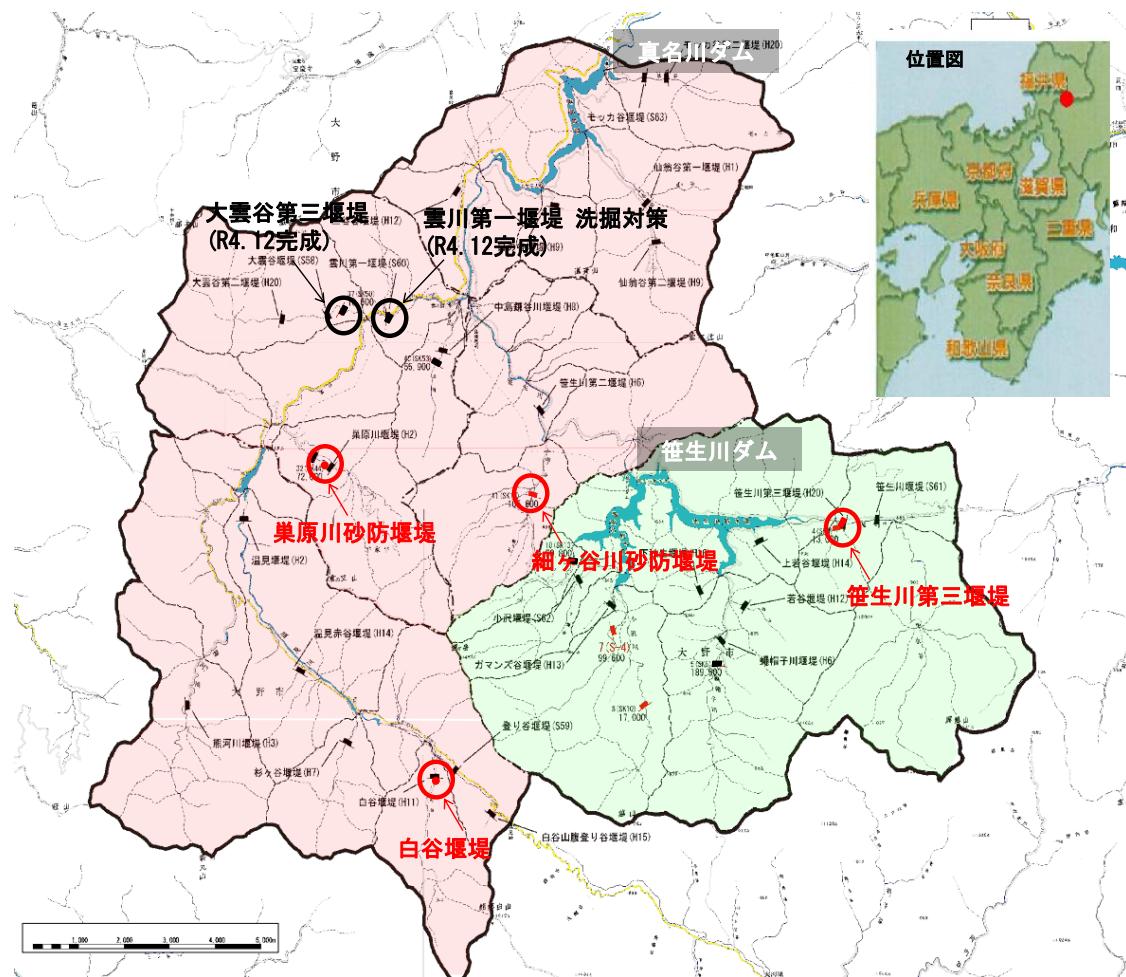
図 2.3 九頭竜川水系直轄砂防事業の実施状況

九頭竜川水系直轄砂防事業は、昭和 53 年（1978 年）から真名川ダム上流を対象に、①真名川ダム、笹生川ダムの治水機能の確保、②緊急輸送路国道 157 号、発電施設等を土石流被害から保全、③自然環境の保全、山間レクリエーションの空間の確保を目的として実施している。

これまでに設置してきた施設が土砂を捕捉し、渓床や渓岸、山脚の固定等に効果を発揮することにより、真名川ダム、笹生川ダムの堆砂の抑制に機能している。また、土石流発生時にこれを捕捉することにより、公共施設の被害防止を図っている。

事業区域内では、昭和 40 年（1965 年）の奥越豪雨では笹生川流域、平成 16 年（2004 年）福井豪雨では雲川流域を中心に崩壊が生じた。砂防事業では、土砂流入の抑制を目標として事業を実施しており、現在の崩壊面積は、昭和 40 年（1965 年）奥越豪雨当時から大幅に減少している。

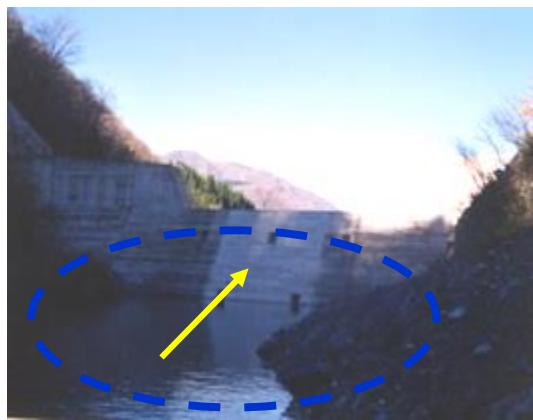
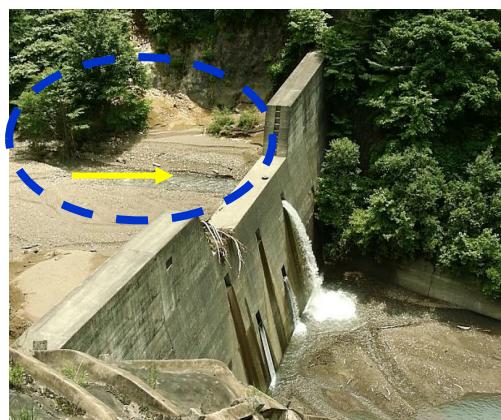
図 2.4 巢原川砂防堰堤による土砂捕捉状況

完成直後 (H2)

平成16年7月26日撮影

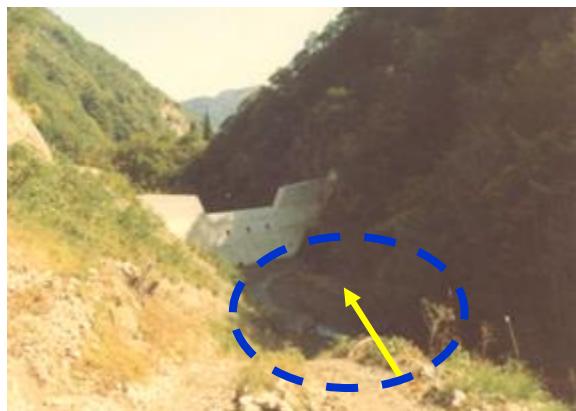
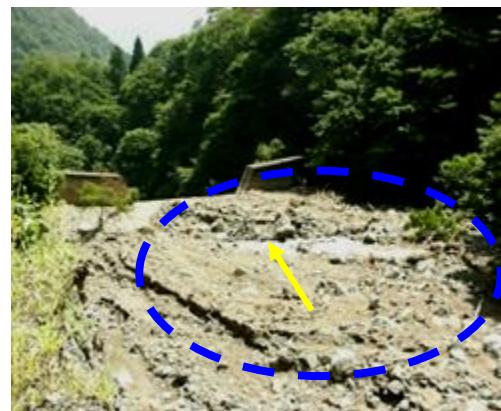
図 2.5 大雲谷堰堤による土砂捕捉状況

完成直後 (S58)

平成16年7月23日撮影

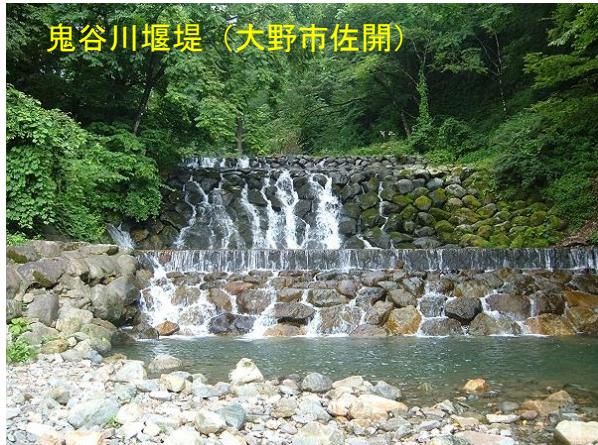
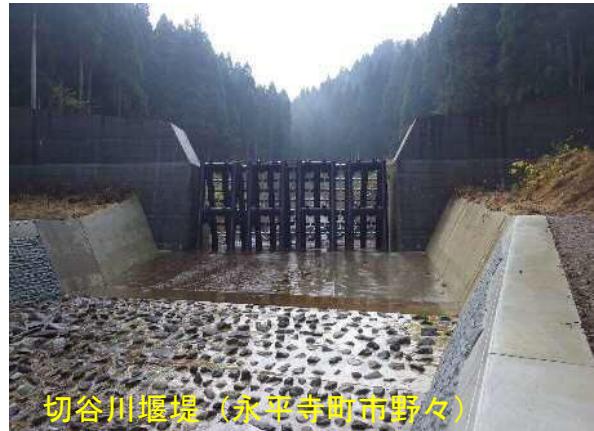
図 2.8 福井県における砂防施設の整備状況

福井県は、明治 27 年（1894 年）に砂防工事に着手し、県内最古の砂防堰堤である鬼谷川堰堤を皮切りに、現在までに九頭竜川水系内に 1,283 基の砂防堰堤が整備されている。そのうち、奥越土木管内の整備が全体の 4 割を占める。

全体数の約 1%において透過型堰堤の整備を推進している。

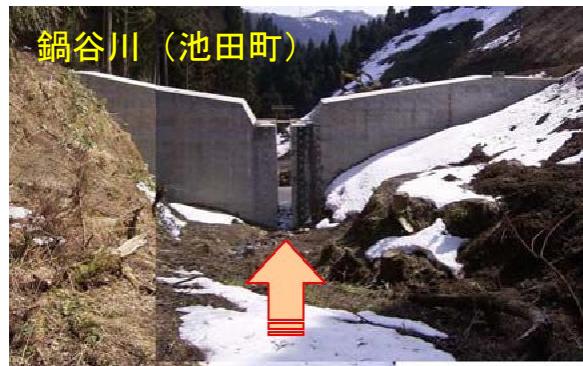
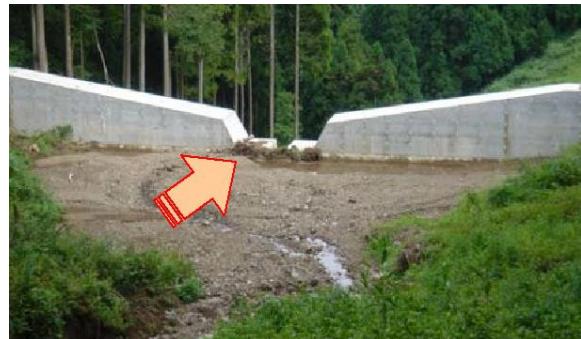
図 2.9 砂防堰堤における効果発生状況（鍋谷川：池田町）

砂防堰堤では、平成 16 年（2004 年）の福井豪雨による土石流を受け止める等、下流への被害を未然に防いでいる。

平成16年3月（土石流発生前）

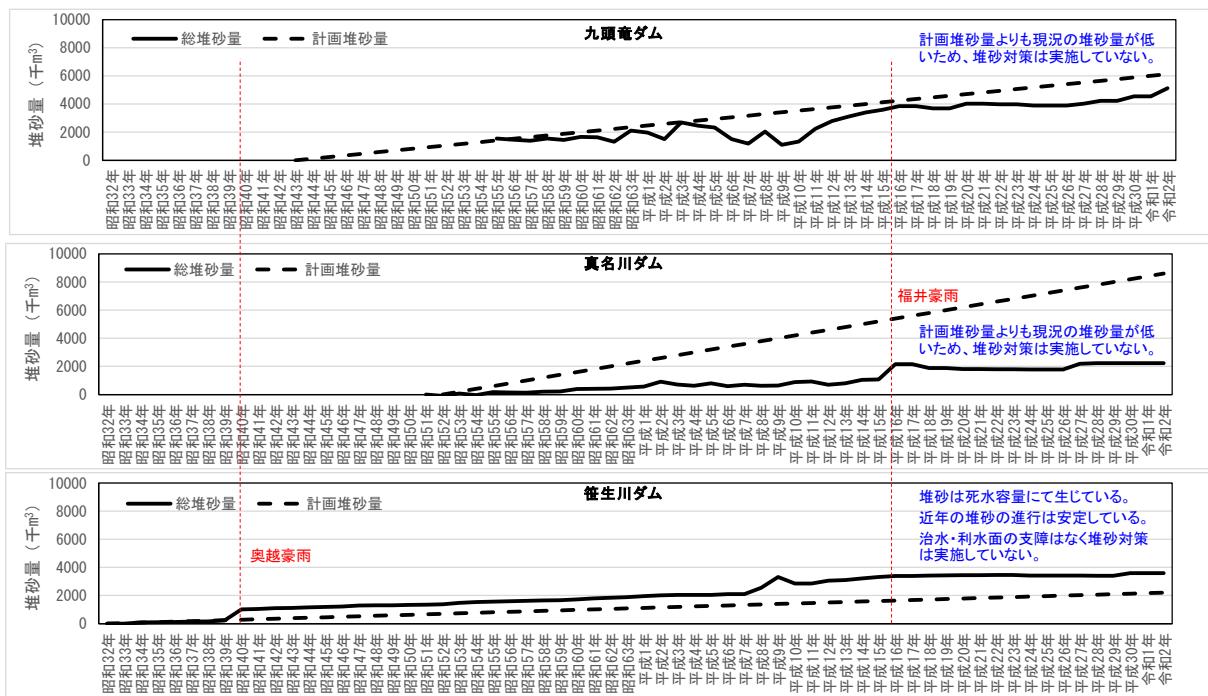
図 3.1 九頭竜川上流域のダムにおける堆砂状況

- 昭和43年（1968年）に竣工した九頭竜ダムでは昭和55年（1980年）以降、計画堆砂量と同じペースで土砂が流入している。
- 昭和52年（1977年）に竣工した真名川ダムでは洪水の発生とともに土砂の流入が増えることがあり、平成16年（2004年）の福井豪雨後は例年にはない大量の土砂が流入している。
- 昭和32年（1957年）に竣工した笛生川ダムでは昭和40年（1965年）の奥越豪雨で堆砂が進行し、その後も計画堆砂量を超えるペースで土砂が流入している。

九頭竜川水系のダムについて、ダム貯水容量の比較的大きな5ダムのうち、九頭竜ダム・真名川ダム・広野ダム・榎谷ダムについては、堆砂量が計画堆砂量を超過していない。笛生川ダムは、計画堆砂量を上回っているが、堆砂は死水容量内にとどまり、治水・利水面での影響は生じていない。

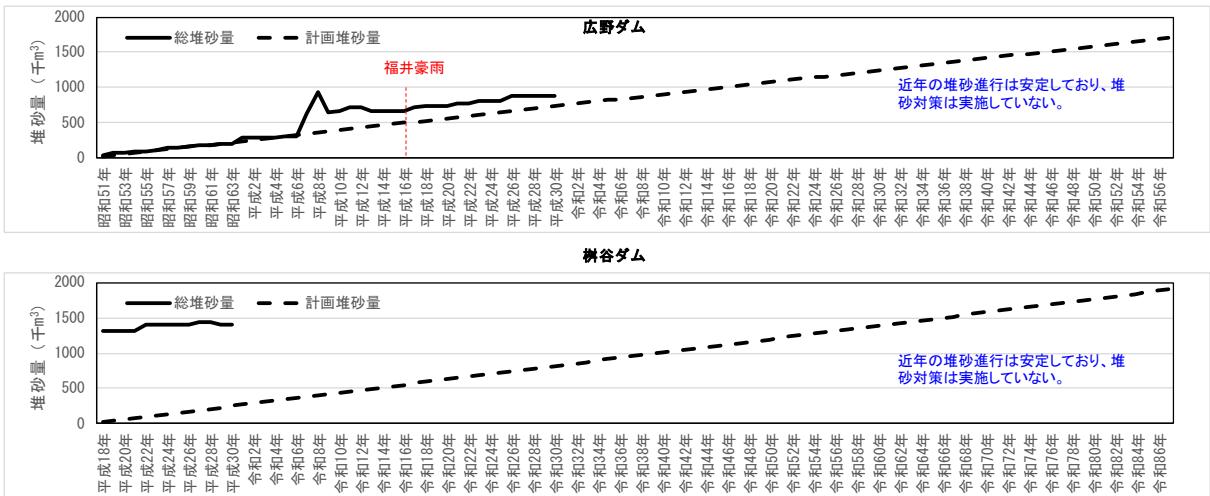
図 3.2 日野川上流域のダムにおける堆砂状況

- 昭和 51 年（1976 年）に竣工した広野ダムでは堆砂が進行し、平成 7 年（1995 年）から平成 8 年（1996 年）の大幅な堆砂の後も計画堆砂量程度のペースで土砂が流入している。
- 平成 18 年（2006 年）に竣工した拝谷ダムでは、初期の堆砂により計画堆砂量を超過後、計画堆砂量程度のペースで土砂が流入している。

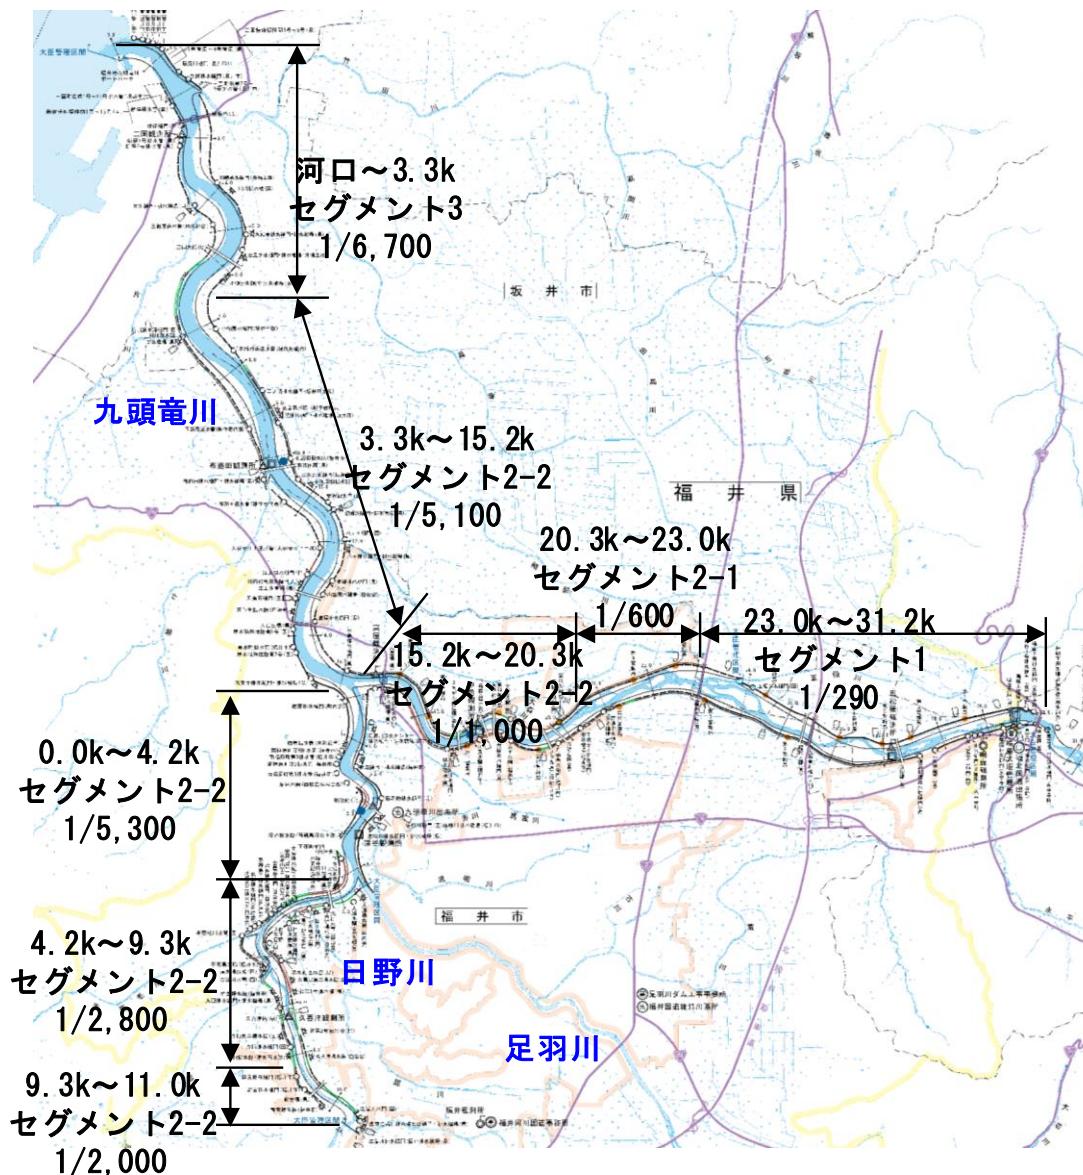
図 4.1 河道領域の概要

九頭竜川の河床勾配は、河口から 15.2k 付近までが 1/6,700～1/5,100 と緩やかで、その上流区間では 1/1,000～1/290 と変化する。

日野川は、0.0k～4.2 k までは 1/5,300 と緩やかで、その上流区間では 1/2,800～1/2,000 となってい。河道は緩やかに蛇行しており、日野川 8k 付近上流では、低水河岸前面に砂州が形成されている。

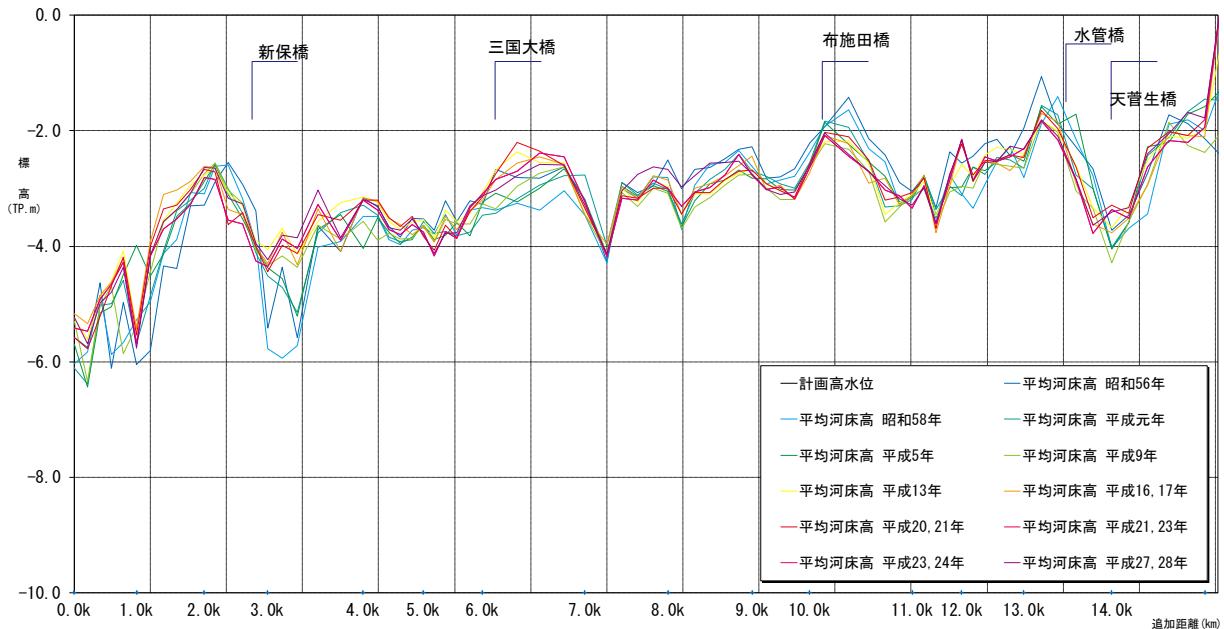
図 4.2 平均河床高の変動状況（九頭竜川河口から 15.2k）

- ・ 河口から 15.2k 付近では、経年的な変動はあるが、近年は安定している。
- ・ 15.2k から 31.2k までは、河道改修による変動が 21k 下流や 27k 上流であるが、その他区間では安定している。

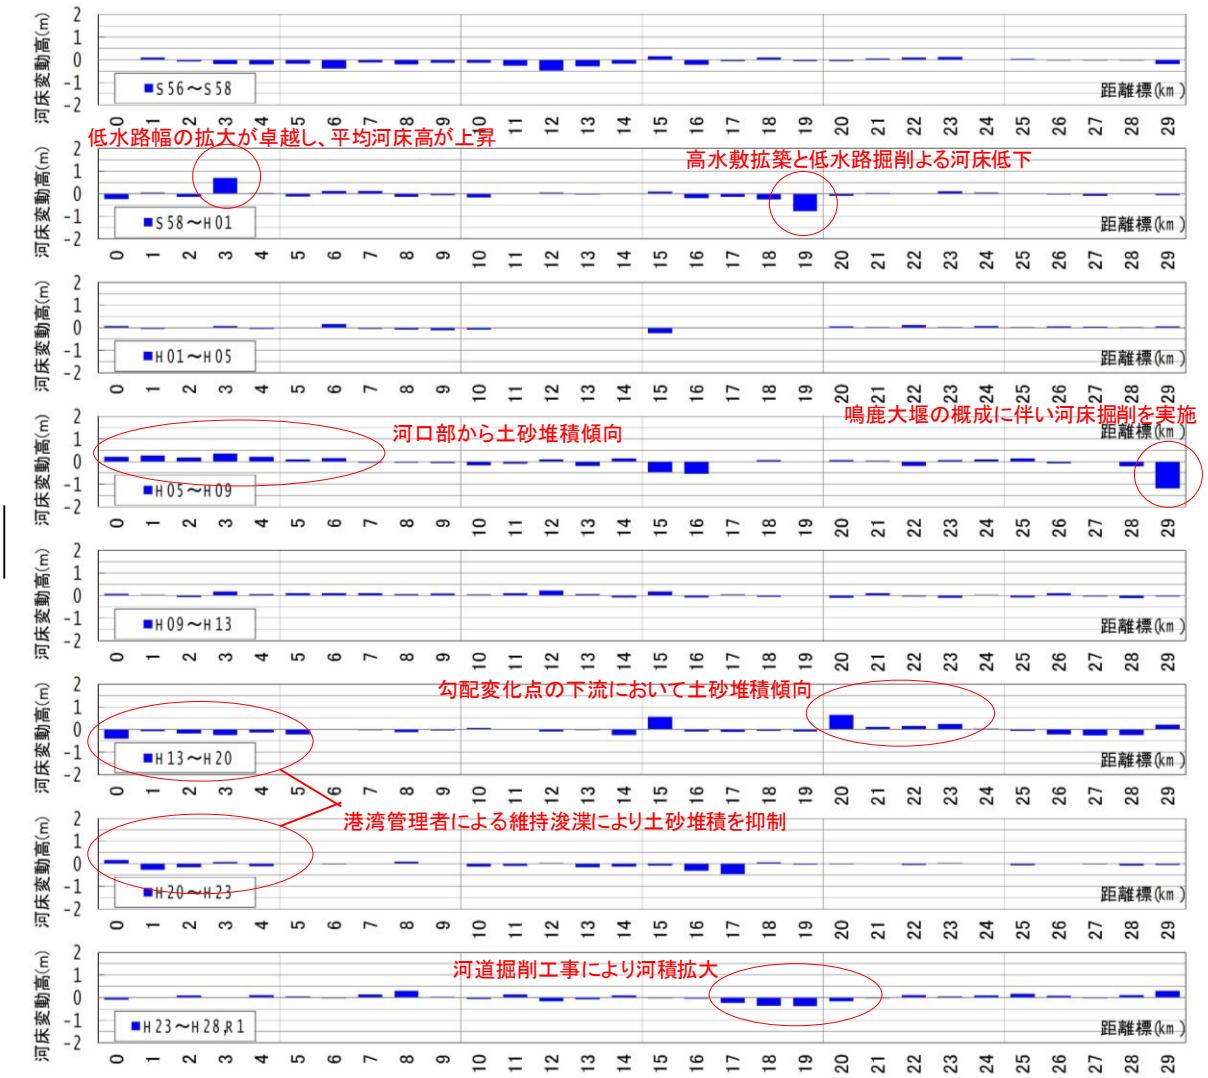
図 4.4 経年的な河床変動状況（九頭竜川）

九頭竜川の平均河床高の変動状況は次の通りである。

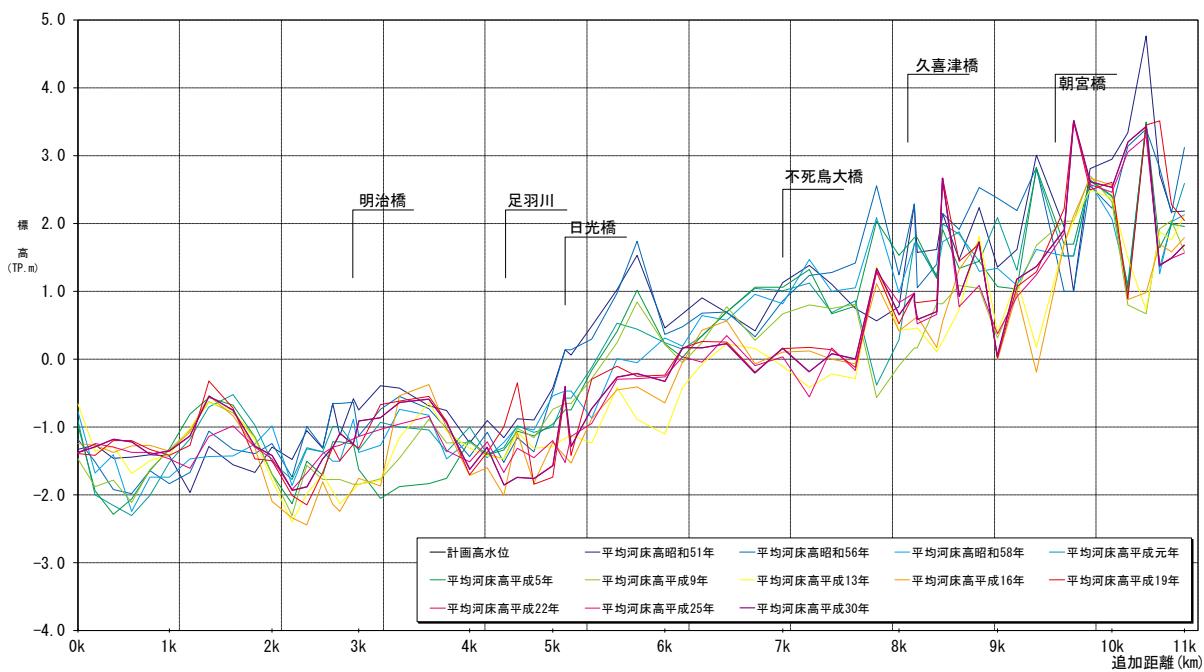
図 4.5 平均河床高の変動状況（日野川 0.0k から 11.0k）

- 河道改修による引堤や低水路拡幅による河床の変化はみられるが、顕著な土砂堆積や河床低下は生じていない。

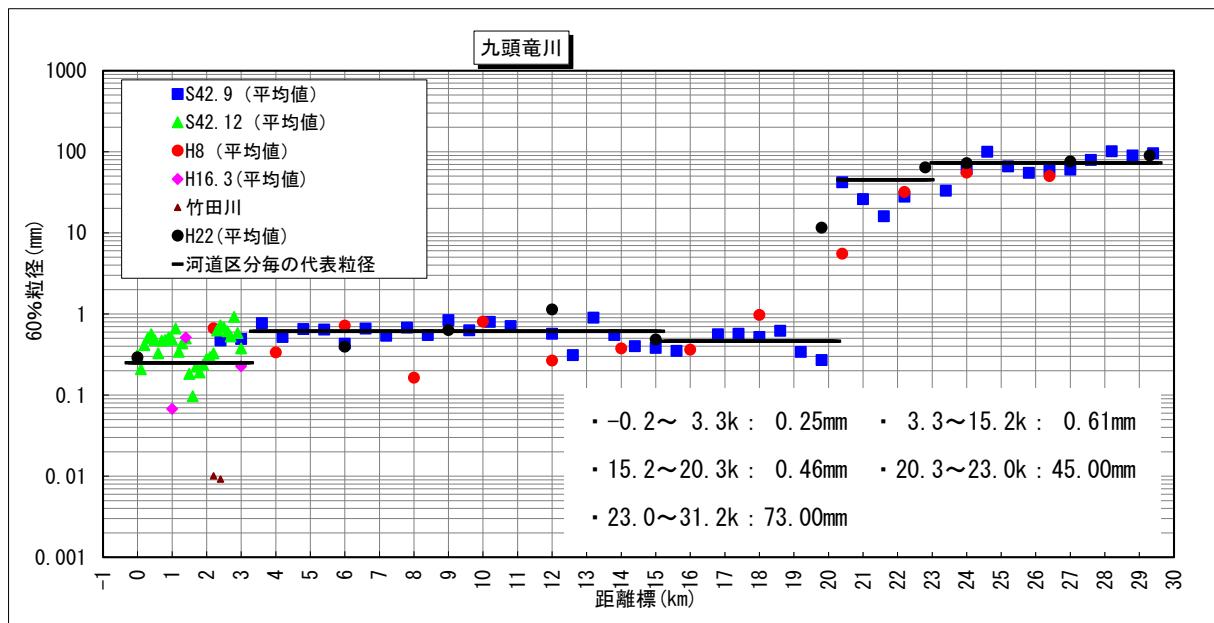
図 4.7 河床材料（代表粒径）の縦断的分布（九頭竜川）

九頭竜川の河口～20.3k付近までの河床材料は主に1mm程度の粒径で構成され、さらに上流では主に10～100mm程度の粒径で構成されている。

代表粒径は、九頭竜川河口～20.3k付近と日野川0k～9.3k付近までで1mm未満、九頭竜川20.3kより上流では45～73mm、日野川9.3kより上流では6.8mmである。

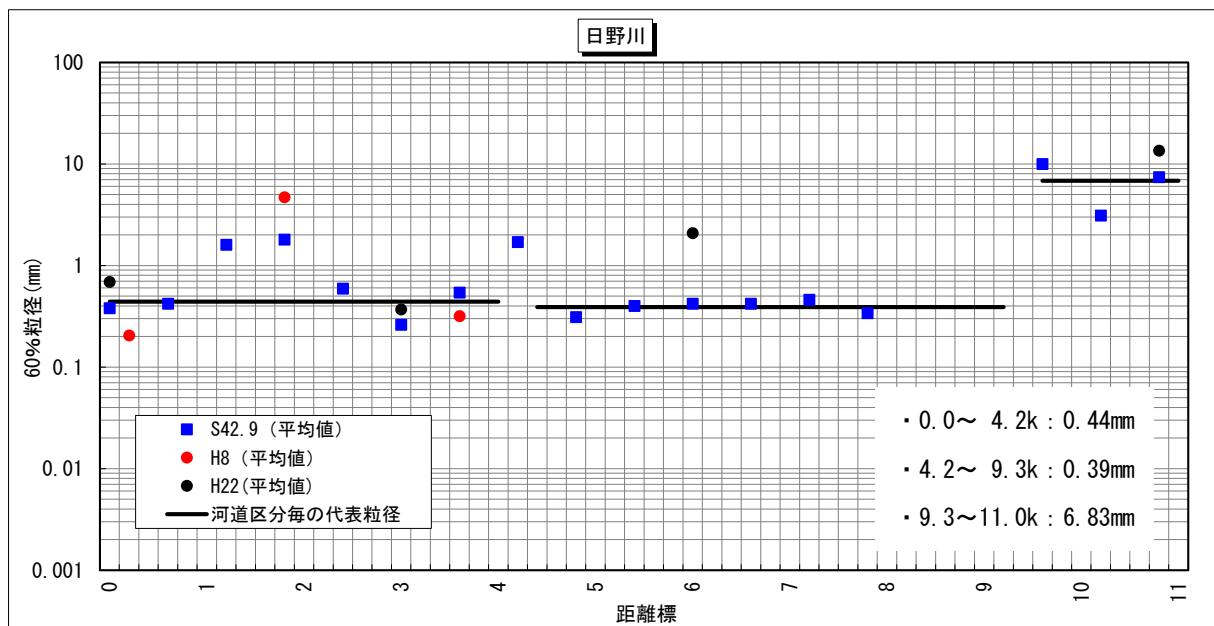
図 4.8 河床材料（代表粒径）の縦断的分布（日野川）

日野川の0k～9.3k付近までの河床材料は主に1mm程度の粒径で構成され、さらに上流では主に10mm程度の粒径で構成されている。

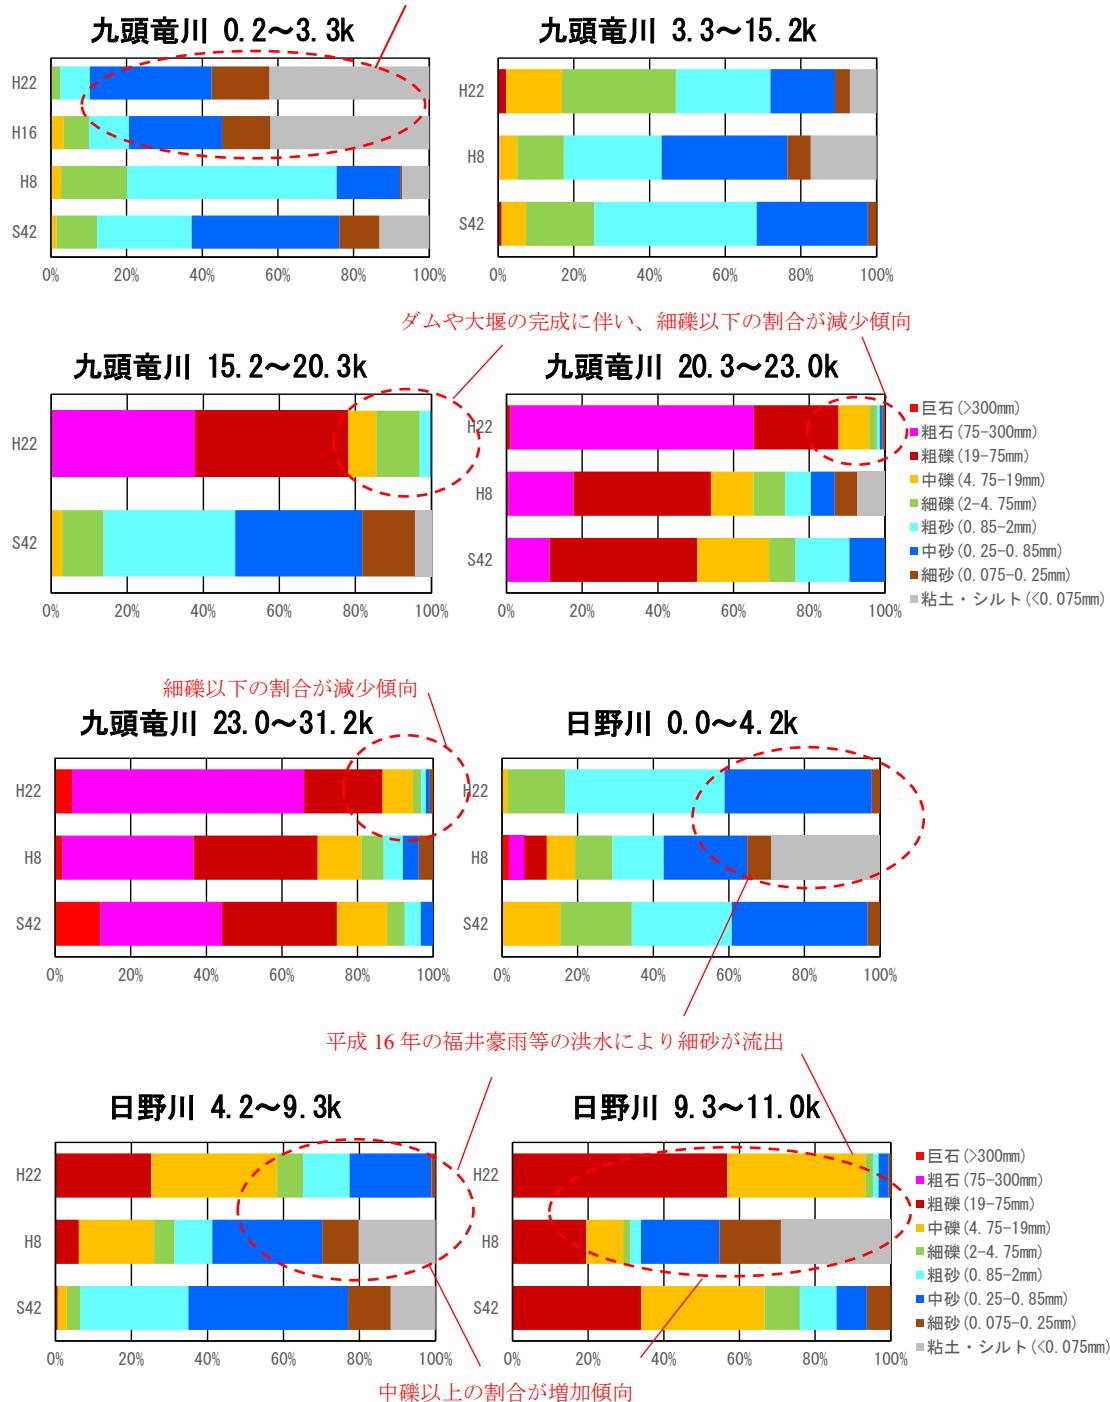
図 4.9 河床材料の経年的な変化

- 平成 8 年（1996 年）以降、九頭竜川では細礫（2~4.75mm）以下、日野川では中砂（0.25~0.85mm）以下の粒径の流出が生じて粗い粒径の占める割合が増える傾向にある。
- 九頭竜川 15.2k 下流では中砂（0.25~0.85mm）以下の割合が増える傾向にあり、平成 16 年（2004 年）に発生した福井豪雨や平成 16 年（2004 年）台風 23 号による洪水で細砂が流達したことが要因と考えられる。
- 一部の区間ではダムや鳴鹿大堰の完成に伴う土砂動態の変化による影響を受けている。

中砂以下の割合が増加傾向にある。平成 16 年の福井豪雨等の洪水により細砂が流達

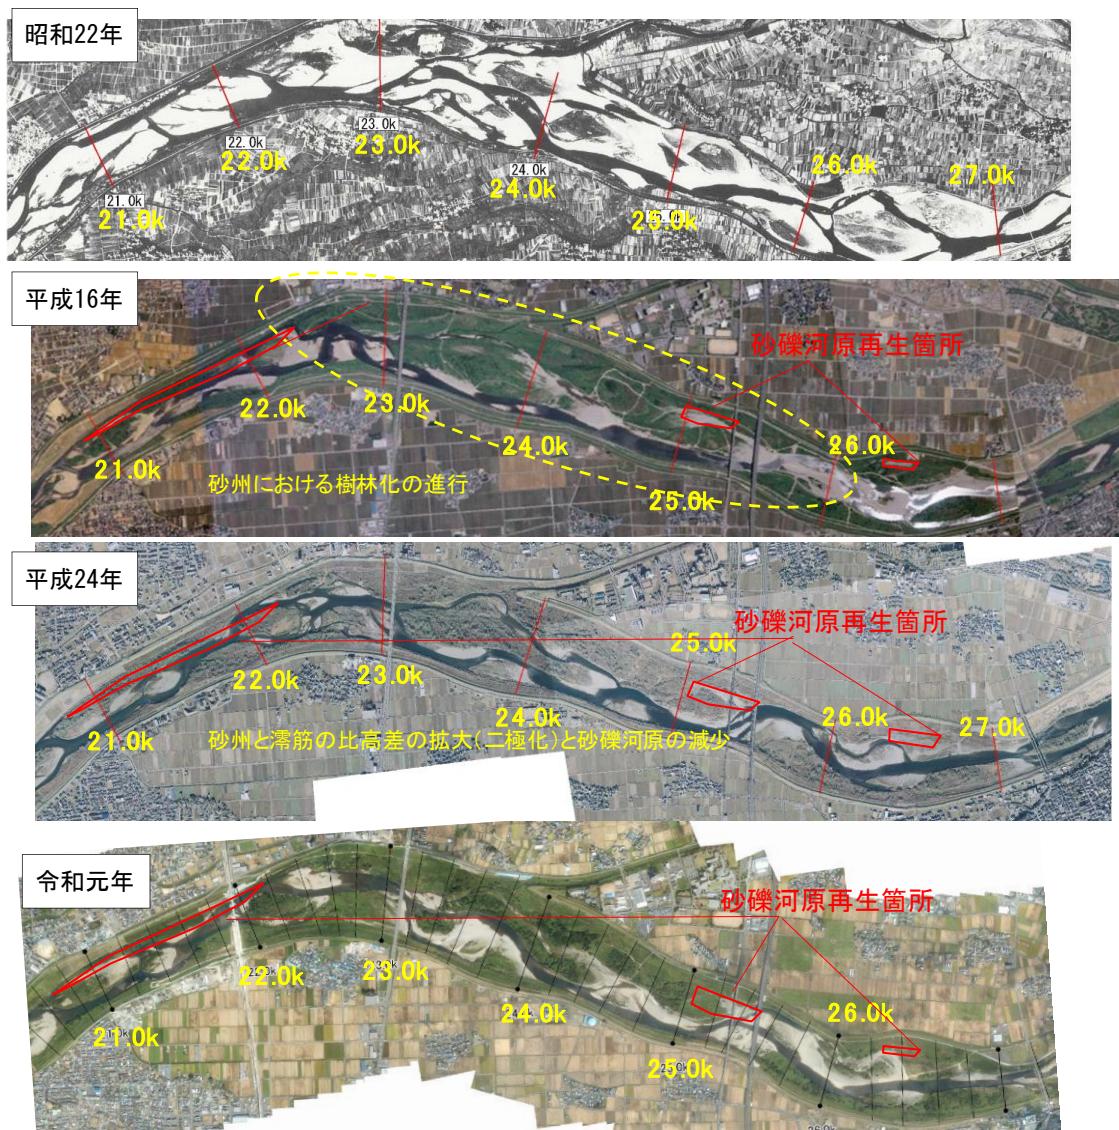
図 4.10 九頭竜川 21k～27k 付近の砂礫河原の経年変化

九頭竜川 18k から上流は、潮位の影響を受けない順流区間となっており、昭和 40 年（1965 年）ごろまで全区間で砂礫河原が形成されていた。その後、鳴鹿堰やダムの建設により、流量の平滑化やみお筋の固定化、みお筋と砂州の比高差の増大（二極化）により砂州において樹林化が進行して、従来の砂礫河原の環境が失われつつある。

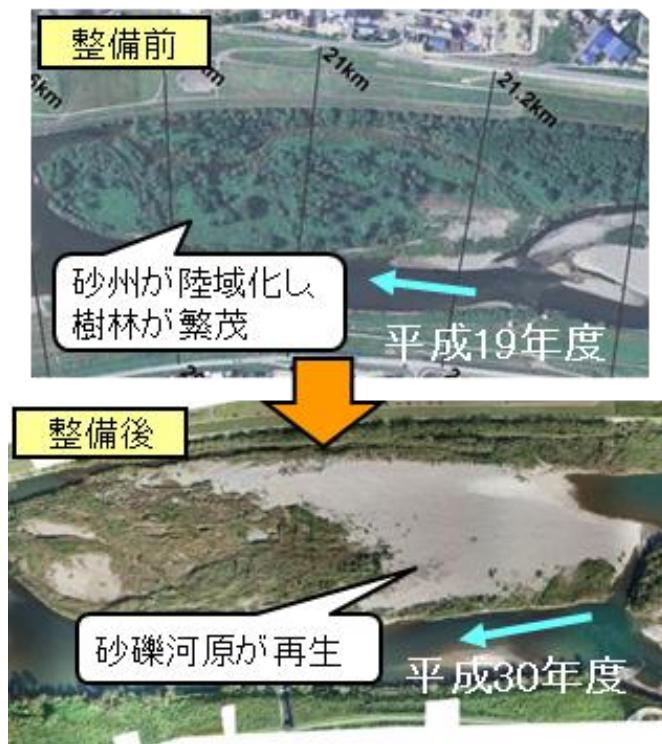
図 4.13 砂礫河原再生の実施状況

元来の健全な土砂環境の回復を促すため、砂州部の樹木伐採、砂州の切り下げを実施し、砂礫河原の再生事業を実施しており、現状では整備後の状況が維持されている。事業により、イカルチドリ等、鳥類の生息・生育・繁殖環境が保全されている。

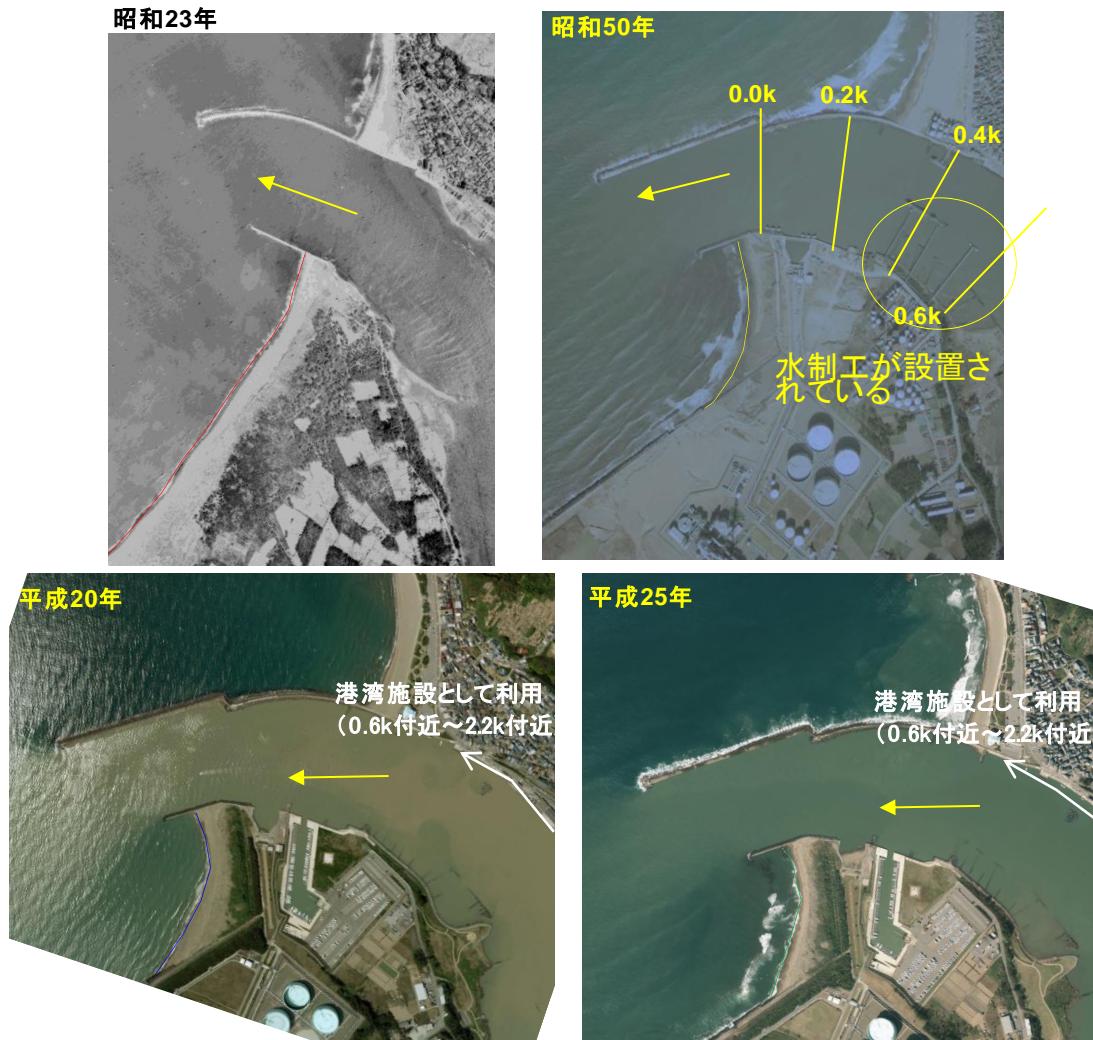
図 5.1 河口部の経年的な変化

河口部では、砂州の堆積や河道閉塞は生じていないが、航路維持を目的として浚渫がほぼ毎年実施されている。河口部の左岸に広がる三里浜は、昭和46年（1971年）の福井港開港に伴う埋立により改変された。その後、埋立地と河口部左岸の間に砂浜が形成されている。砂浜の汀線は、平成20年（2008年）には浜幅が広がったのち、平成25年（2013年）には昭和50年（1975年）の浜幅に戻っており、汀線は安定している。

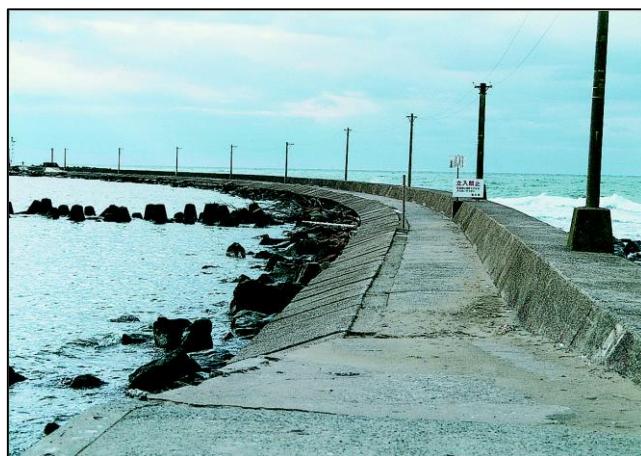
図 5.4 河口部の右岸導流堤（エッセル堤）

九頭竜川の河口の右岸部では、導流堤（エッセル堤）が整備されており、年間通して発生する風浪（主に北北西）を受け止め、河口部の流路の確保と閉塞解消に寄与している。

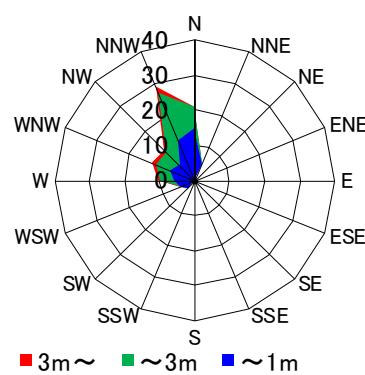
図 5.5 福井港における 2015 年から 2020 年までの波高波向の発生割合

出典：ナウファス（観測地点：福井港）

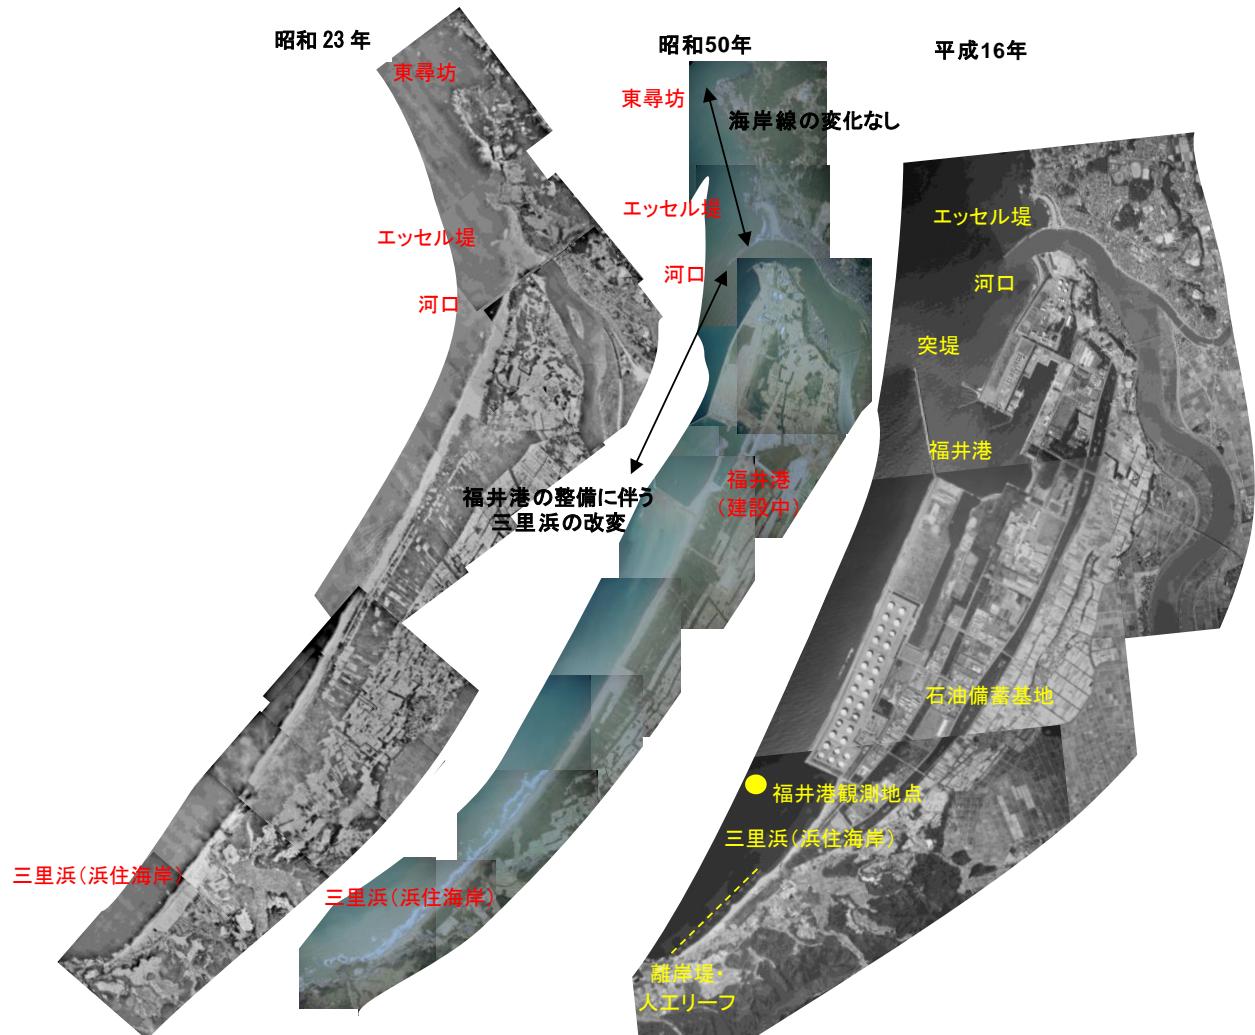
図 5.6 三里浜の経年変化

三里浜（浜住海岸）は、昭和46年（1971年）の福井港開港、昭和50年（1975年）の福井港における突堤整備により、九頭竜川からの土砂供給が減少し砂浜の汀線が大幅に後退した。その後、離岸堤や人工リーフの対策により背後では汀線の回復が、整備がされていない一部区間では汀線の後退がみられるものの、概ね昭和50年（1975年）の汀線を維持している。
