1 流域の自然状況

1-1 流域及び河川の概要

円山川は、源を兵庫県朝来市生野町円山（標高 640m）に発し、大屋川、八木川、稻葉川等の支川を合わせて豊岡盆地を貫流し、豊岡市において出石川、奈佐川等を合わせ日本海に注ぐ幹川流路延長 68km、流域面積 1,300km² の一級河川である。

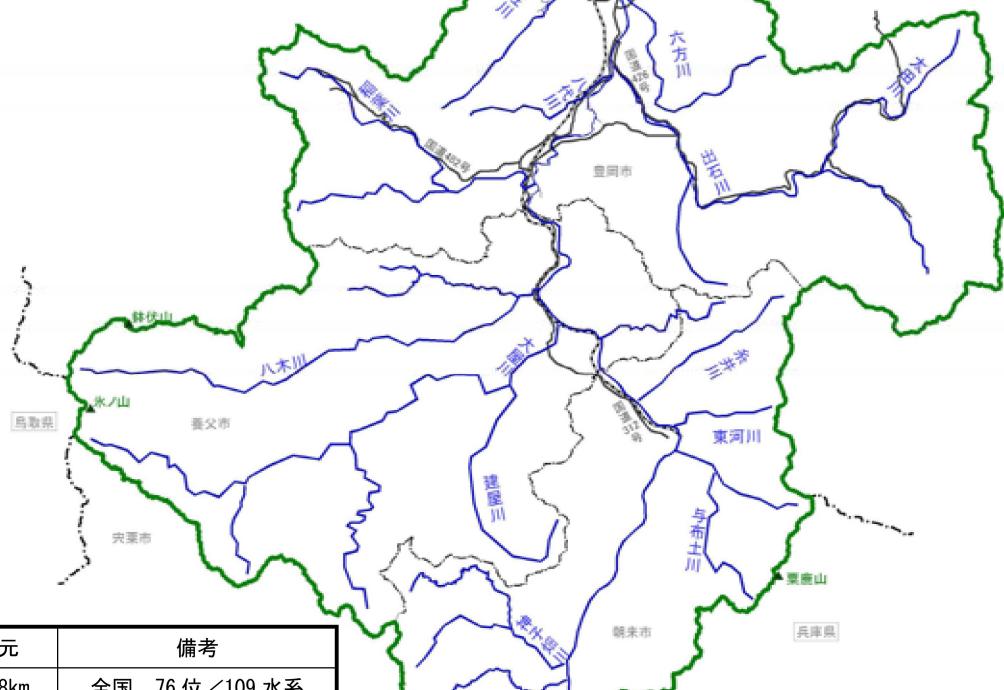
図 1-1 円山川流域図

項目	諸元	備考
流路延長	68km	全国 76 位／109 水系
流域面積	1,300km ²	全国 50 位／109 水系
流域市町村	3 市	豊岡市、養父市、朝来市
流域内人口	約 14 万人	
支川数	95

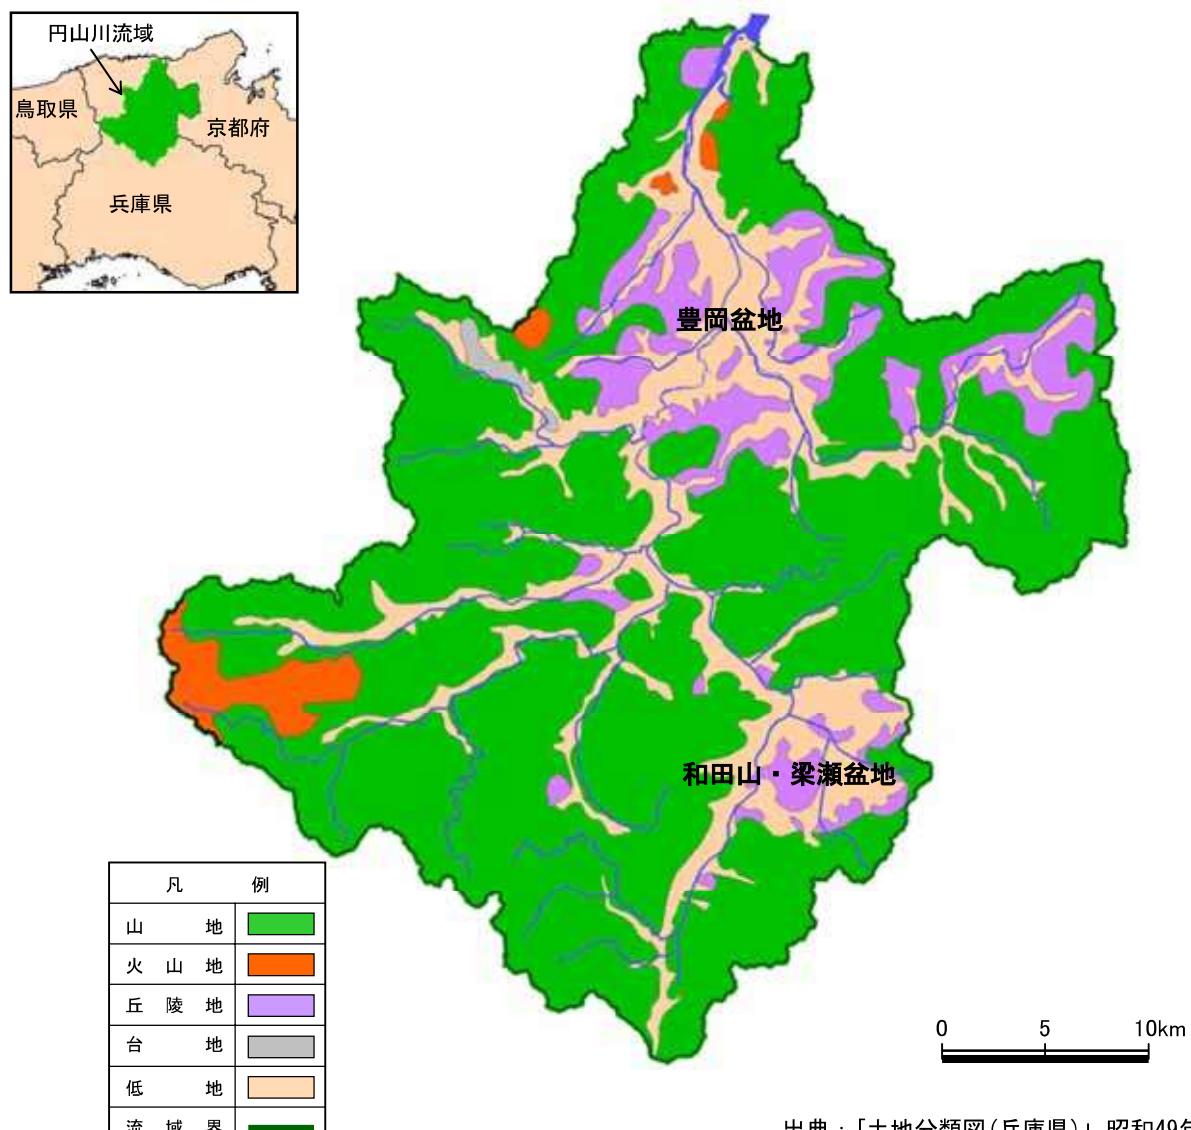
図 1-2 円山川流域地形図

円山川流域は、上流部に氷ノ山（標高 1,500m）をはじめとする標高 1,000～1,500m程度の山々が稜線を連ねて分水界を形成している。上流部には和田山、梁瀬等の盆地があり、小規模な水田地帯を構成している。円山川は、これらの盆地から流出した後、山間部を大きく曲流し、谷底平野を形成しながら下流部の豊岡盆地を貫流している。豊岡盆地では、軟弱な沖積層が地下水の揚水により収縮することが原因の一つとなり、今もなお地盤沈下が継続している。このため、昭和 30 年代以前から、円山川の堤防は沈下と嵩上げが繰り返されてきた。また、豊岡盆地を含む下流の低平地帯では、河口から出石川合流部の河床勾配が非常に緩やかなため、河川からの氾濫が盆地全体に拡がるだけでなく、水はけが悪く長時間浸水することから、内水被害がたびたび発生している。

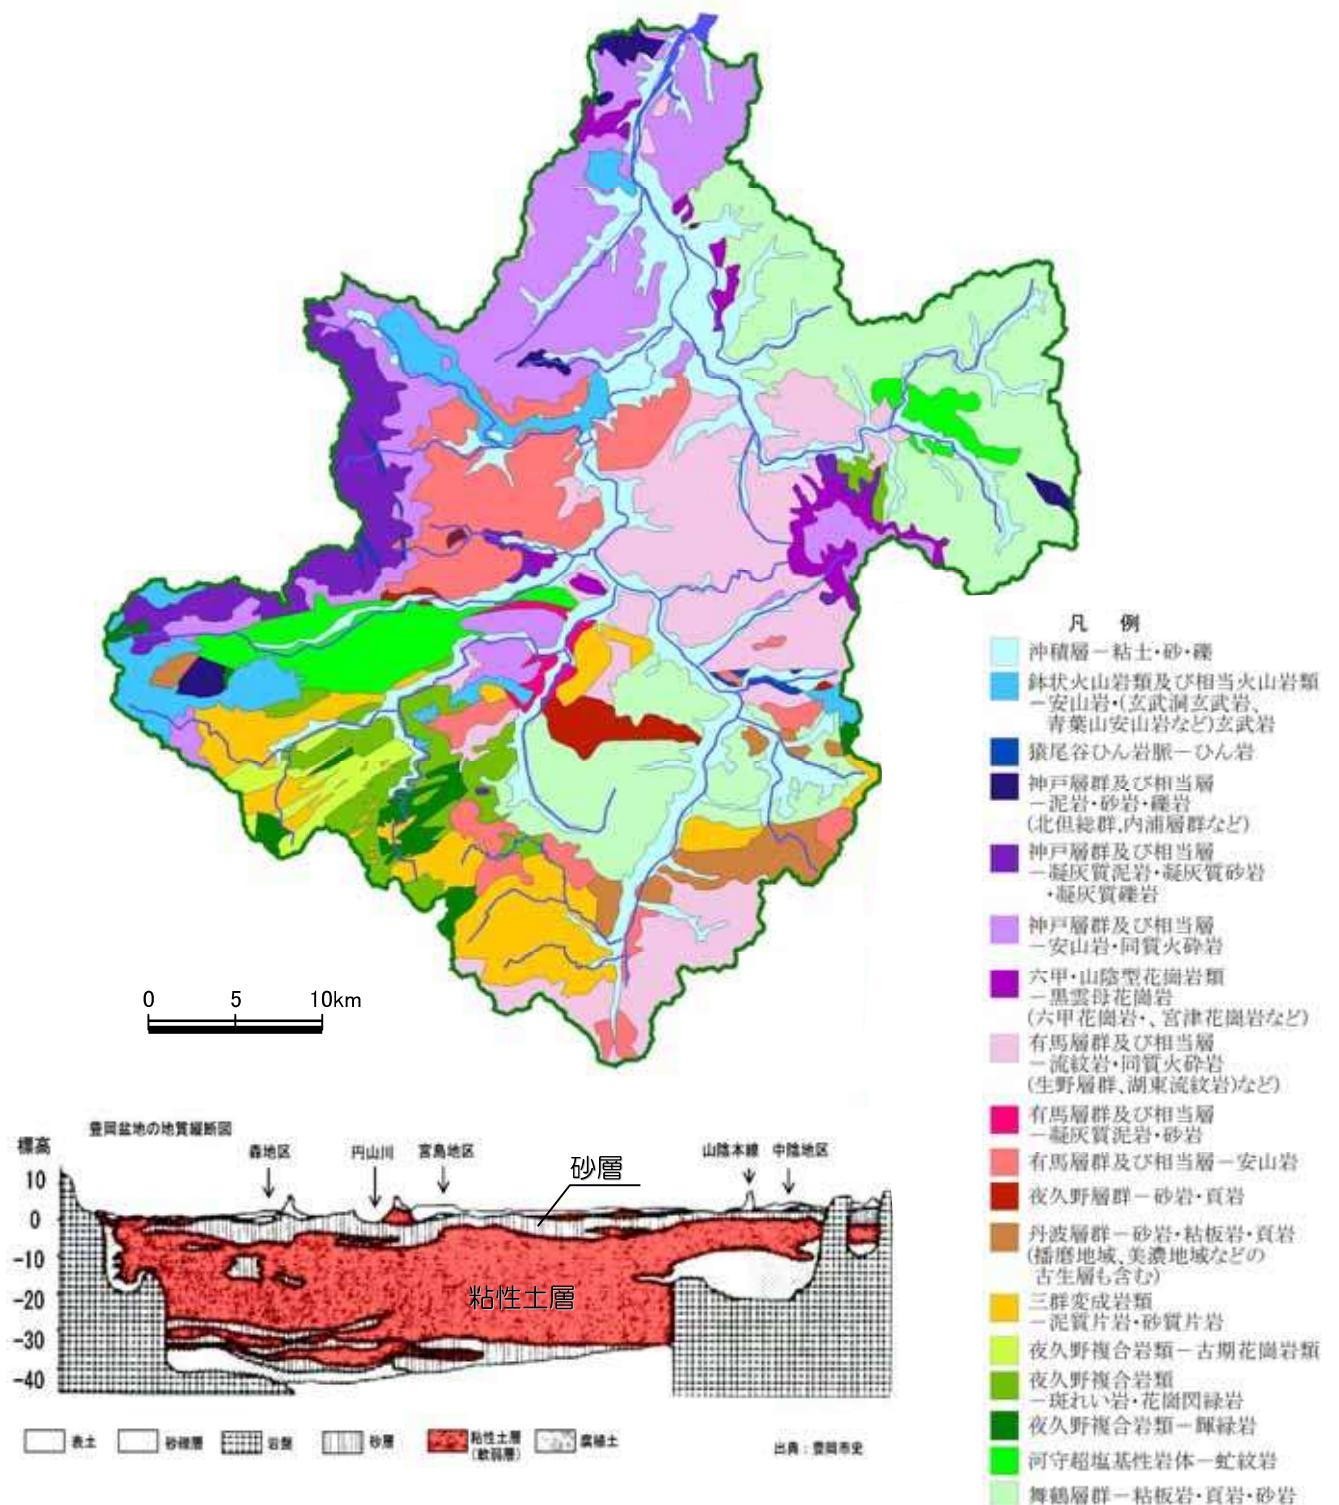
図 1-3　円山川流域地質図

流域の地質は、新旧各層が入り混じっており、砂岩、粘板岩を主とする古生層が本川上流部及び大屋川上流部に分布し、生野層及び第三紀層が広範囲に分布している。また、円山川沿川には沖積層が分布しており、その主な部分は豊岡盆地の地盤を形成している。

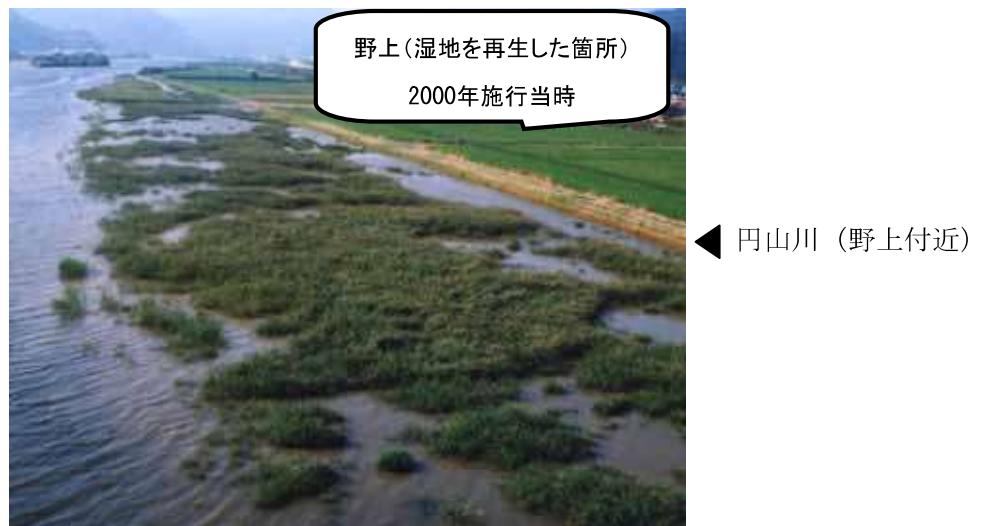
野上地区は、平成 12 年に河積確保の観点から高水敷を年平均水位に切り下げて、湿地再生を目指したものである。何度かの出水を経験し、年平均水位で切り下げた湿地は陸地化する傾向にある。

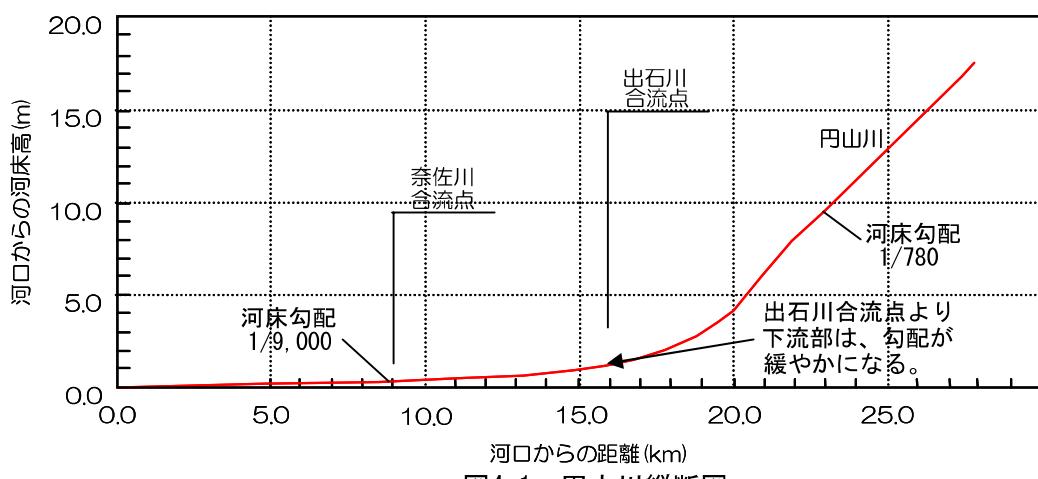
図4-1 円山川縦断図

円山川は、河床勾配が出石川合流点付近で大きく変化しており、上流は約1/780と急であるが、下流は約1/9,000と非常に緩やかであり、河口部は川幅が狭い。このため、洪水が流下しにくくなっている。軟弱な粘土層から成る低平地帯の豊岡盆地では大雨による内水被害が発生しやすいという特徴がある。また、円山川は堤防の整備が遅れており、奈佐川合流点下流や上流の赤崎地区は無堤区間が残されており、増水すると溢水氾濫が発生する。

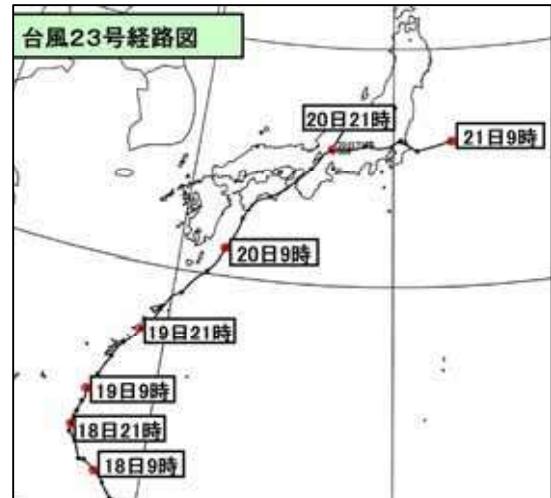
出水概況図（円山川水系円山川 H16.10.19～10.22）

円山川流域の降雨状況は、19 日～20 日の 2 日間で立野上流域で 278mm、弘原上流域で 317mm に達した。円山川本川の立野地点では急激な水位上昇により 10 月 20 日の 20 時過ぎには計画高水位を突破し、21 時に観測史上最高水位の T.P. +8.29m に達した。また、支川出石川の弘原地点では、18 時過ぎに計画高水位を超え、同 19 時 10 分に観測史上最高水位の T.P. +5.38m に達した。

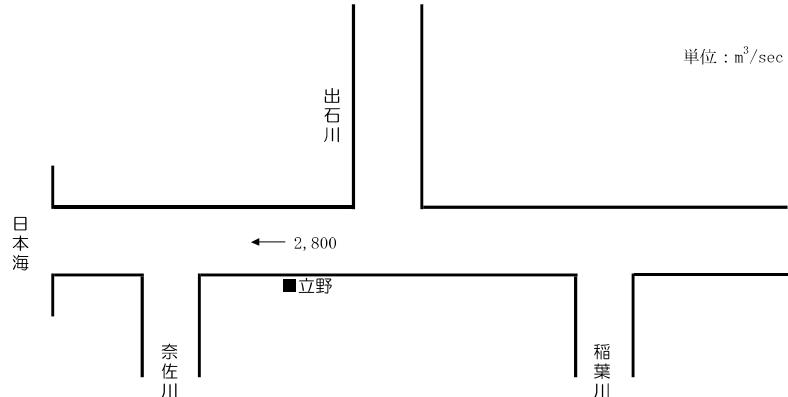
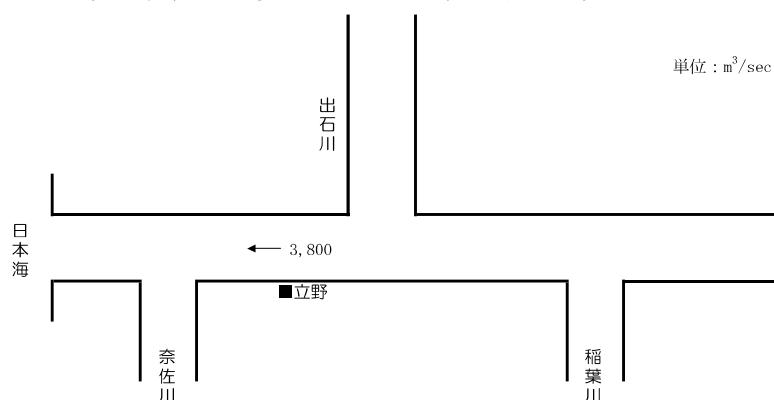
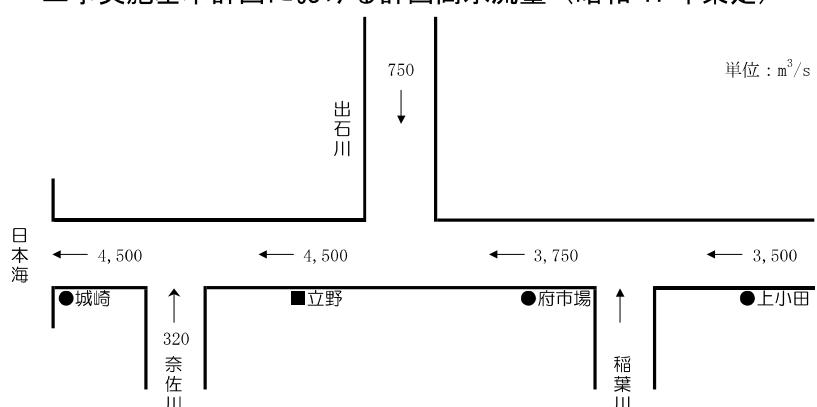
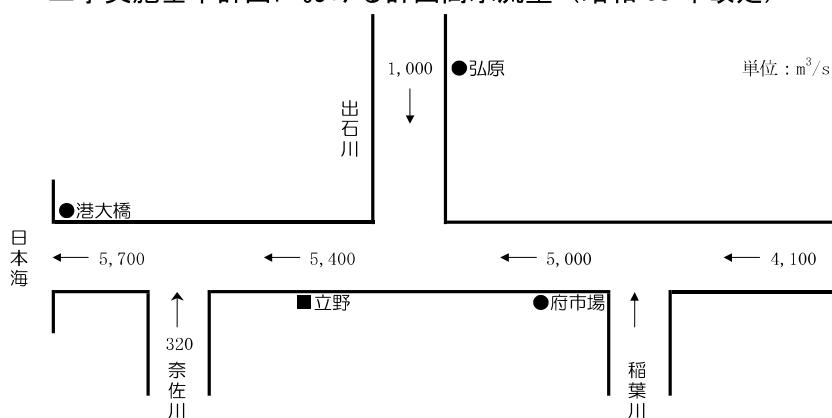
図4-5 円山川計画高水流量の変遷

昭和63年には、流域の開発、進展に鑑み、立野における基本高水のピーク流量を $6,400\text{ m}^3/\text{s}$ とし、このうち上流ダム群及び遊水地群により $1,000\text{ m}^3/\text{s}$ を調節し、計画高水流量を $5,400\text{ m}^3/\text{s}$ とする計画に改定した。

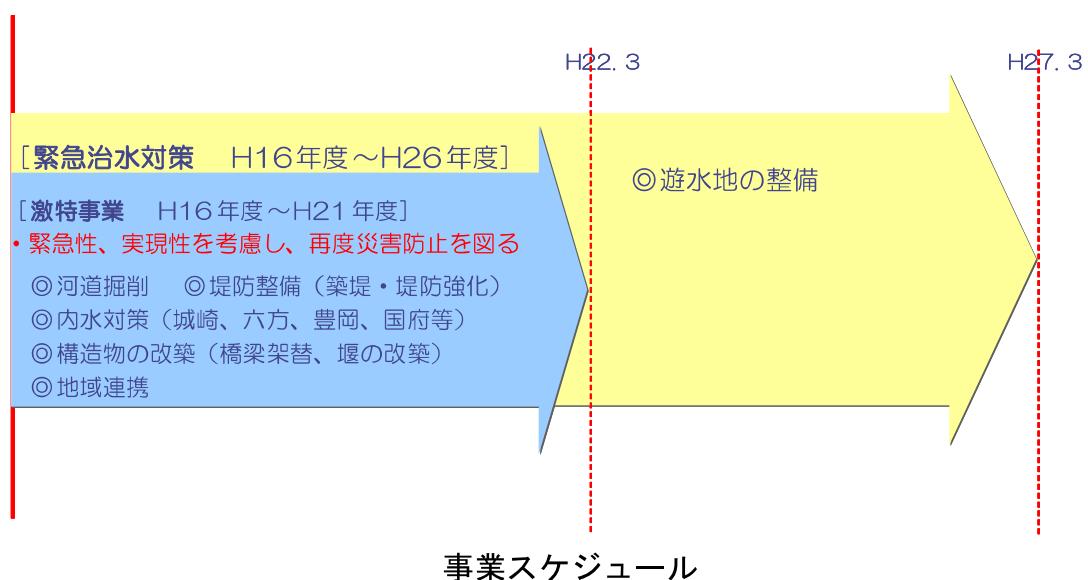
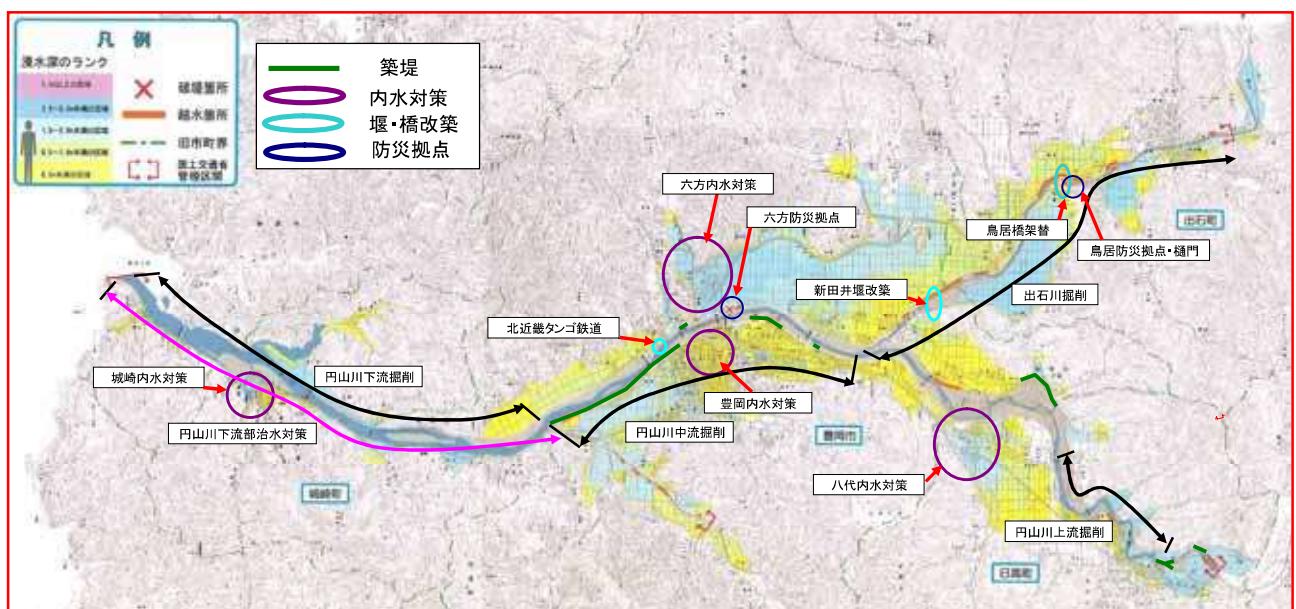
激特事業の整備メニュー

平成 16 年 10 月洪水（台風 23 号）によって壊滅的な被害を被ったため、同年 12 月に、河川激甚災害対策特別緊急事業が採択された。台風 23 号と同規模の災害が起きた場合でも、再び、同じ被害を繰り返さないことを基本方針とし、緊急かつ集中的な円山川の河川改修を実施し、合わせて家屋の床上浸水被害の解消を目指とした、円山川緊急治水対策（平成 16 年度～平成 26 年度）を実施している。

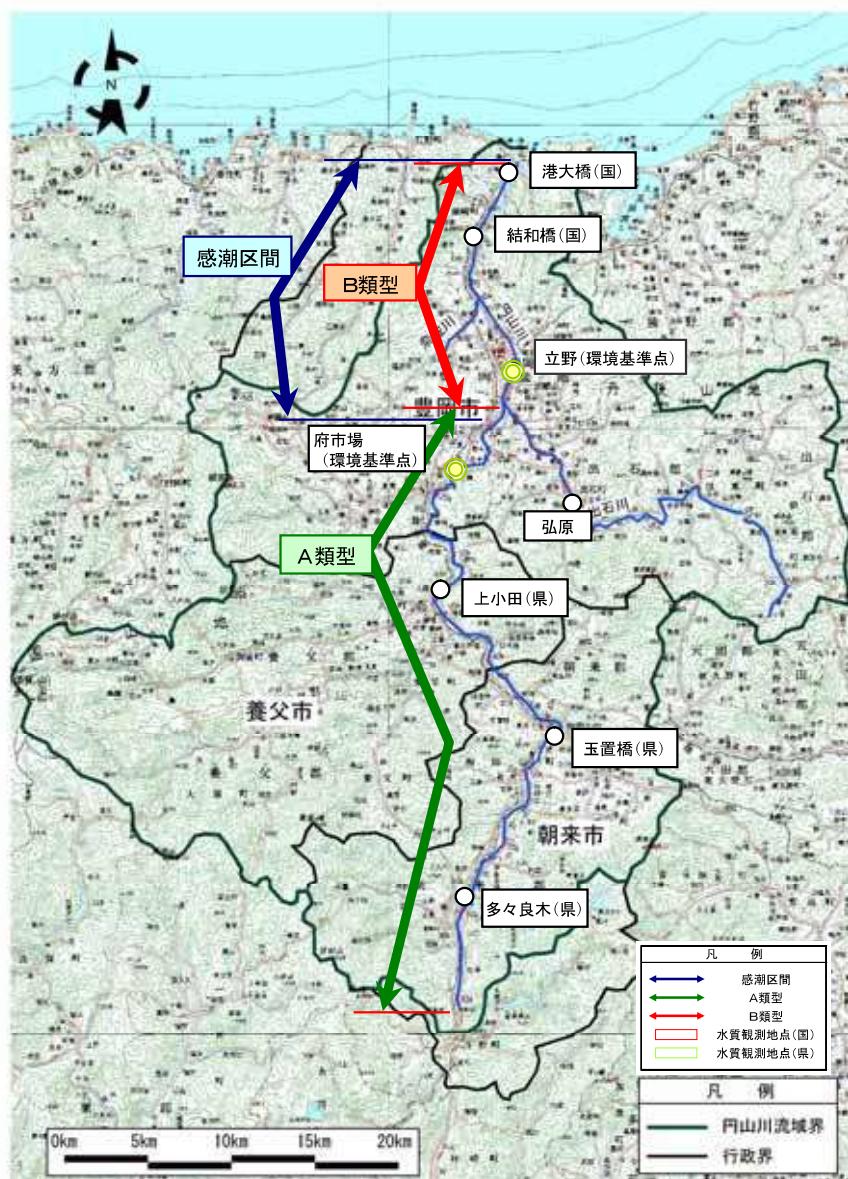
図 6-1 環境基準の類型指定状況と水質調査地点

※類型 A : BOD 値 2.0mg/l 以下 B : BOD 値 3.0mg/l 以下

※達成期間 イ : 直ちに達成 口 : 5 年以内で可及的速やかに達成

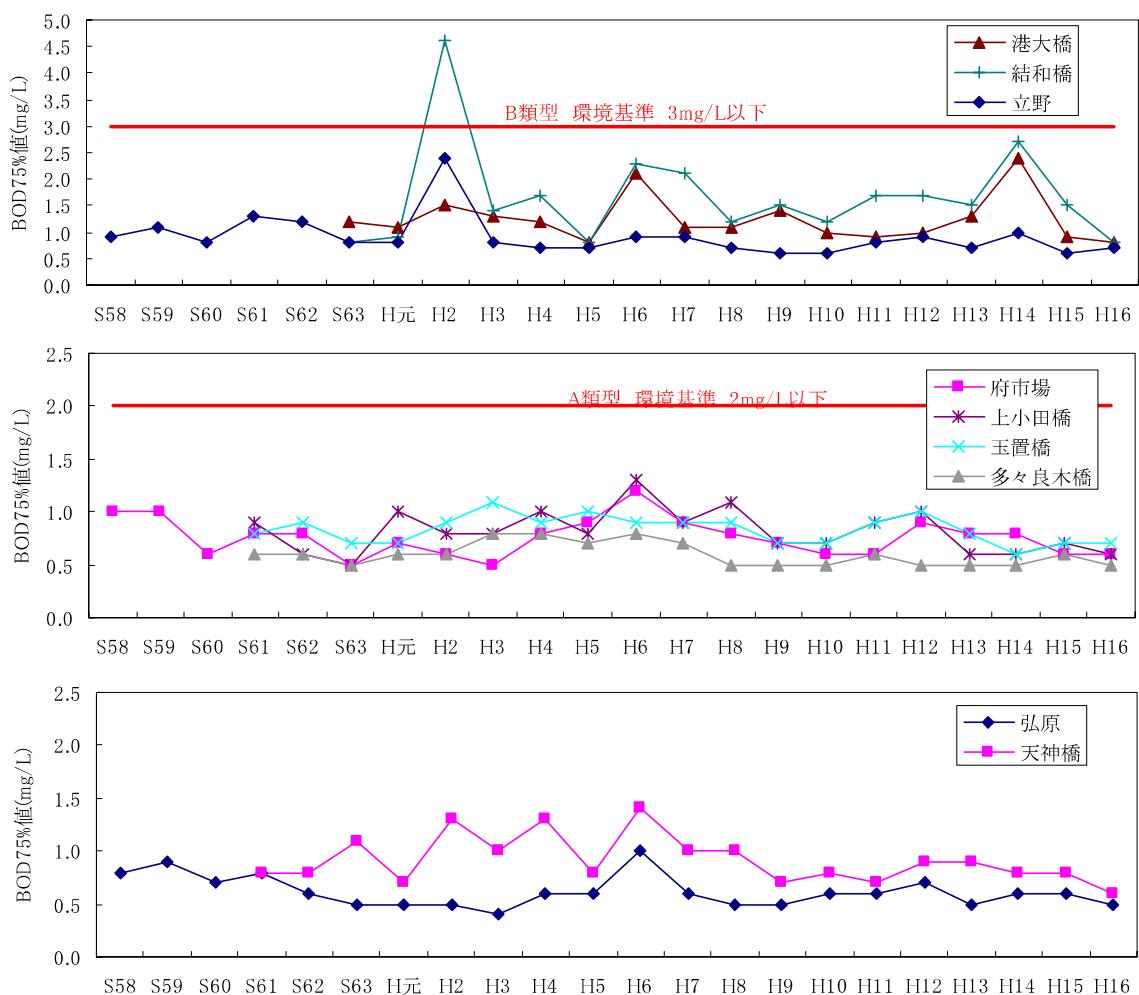
図 6-2 水質の経年変化(BOD75%値)

円山川の順流域では 1.0mg/L 程度であり、環境基準を満足する水質となっている。

出石川は環境基準の類型指定はされていないが、概ね 0.5~1.5mg/L で推移している。

上段：円山川（感潮域）、中段：円山川（順流域）、下段：出石川

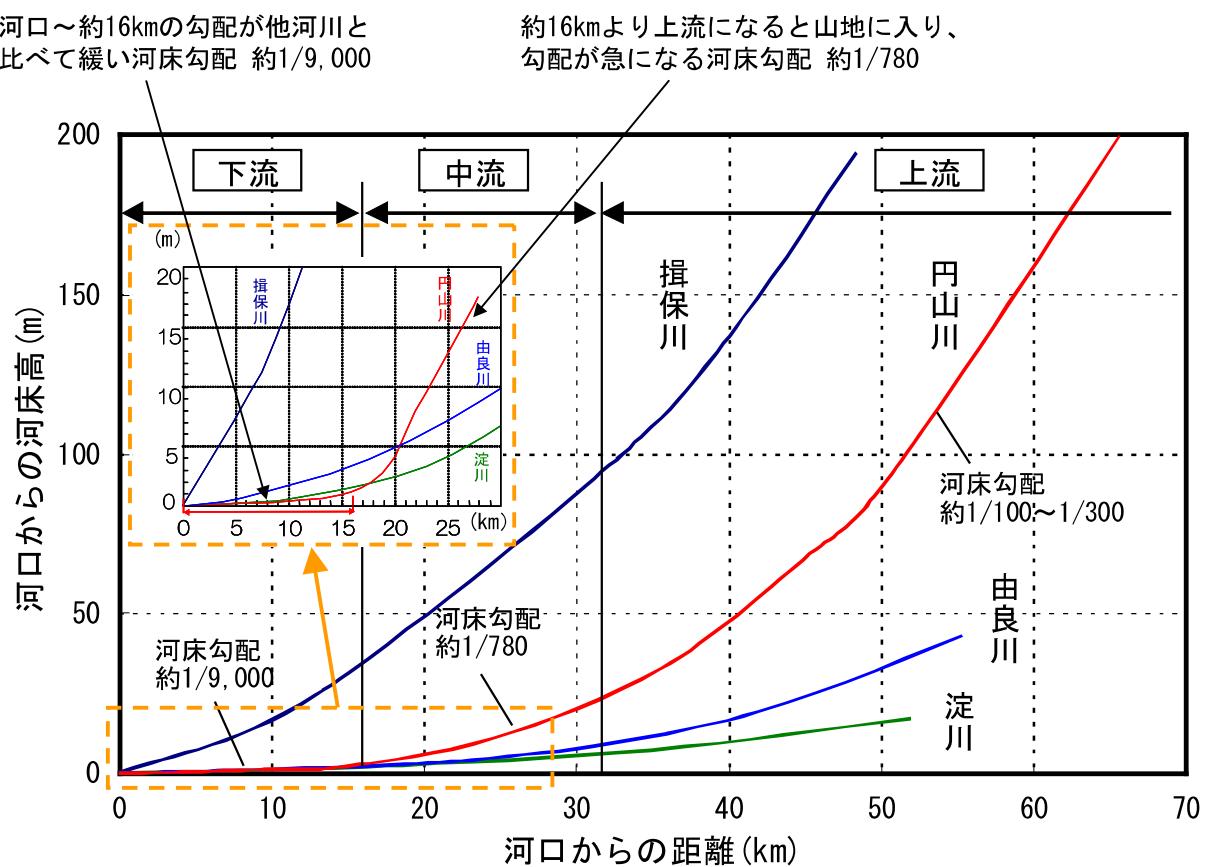
図 8-1 円山川縦断図

八木川合流点から出石川合流点までの中流部は、河床勾配が $1/780$ 程度で、蛇行区間が多く、河道内には砂州が発達している。水衝部の河岸は、深掘れしている箇所が多い。

出石川合流点から下流は、河床勾配が $1/9,000$ 程度と非常に緩やかで湛水区間に似た河川形態を呈している。出石川合流点から玄武洞（河口から7km）までは高水敷の広い複断面形状をなしているが、それより下流では単断面形状であり、河口部は導流堤が設置されており、川幅が狭くなっている。

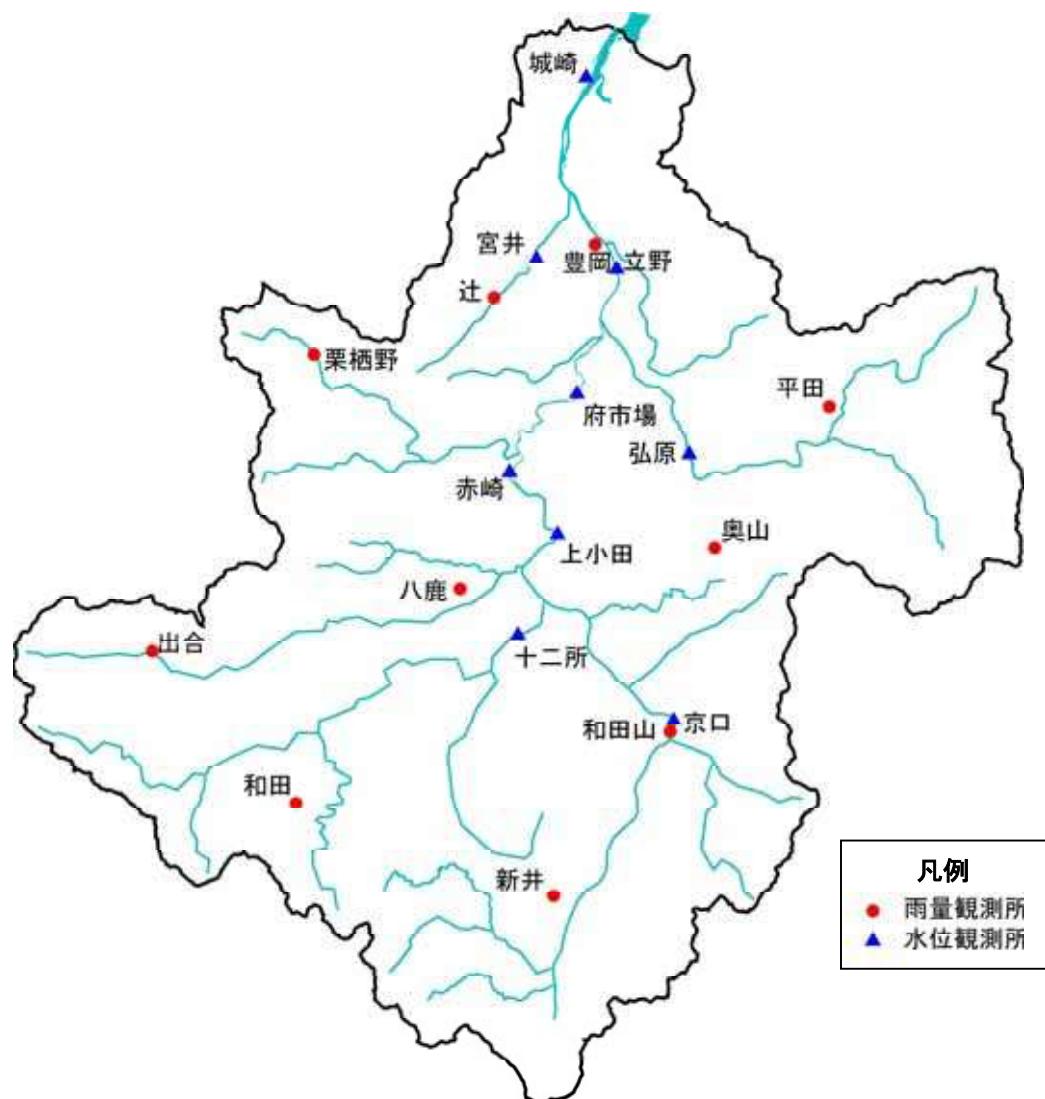
図 9-2 流域内の雨量・水位観測所位置図

円山川では、流域内にテレメータ雨量観測所 10 箇所、テレメータ水位観測所 9 箇所を設置し、迅速に情報収集するとともに、これらのデータを用いて河川の水位予測等を行い、流域住民の水防活動に活用されている。

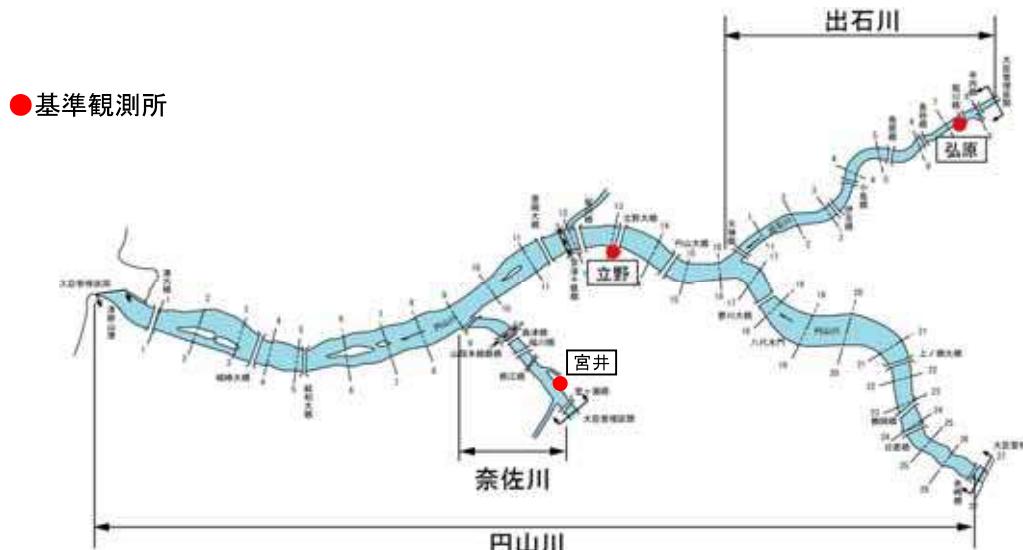
図 9-3 基準観測所位置図

河川名	観測所名	はん濫危険水位 (m)	はん濫注意水位 (m)	水防団待機水位 (m)	摘要
円山川	立野	7.10	4.50	2.50	
奈佐川	宮井	(4.90)	3.20	2.10	
出石川	弘原	4.30	2.40	0.60

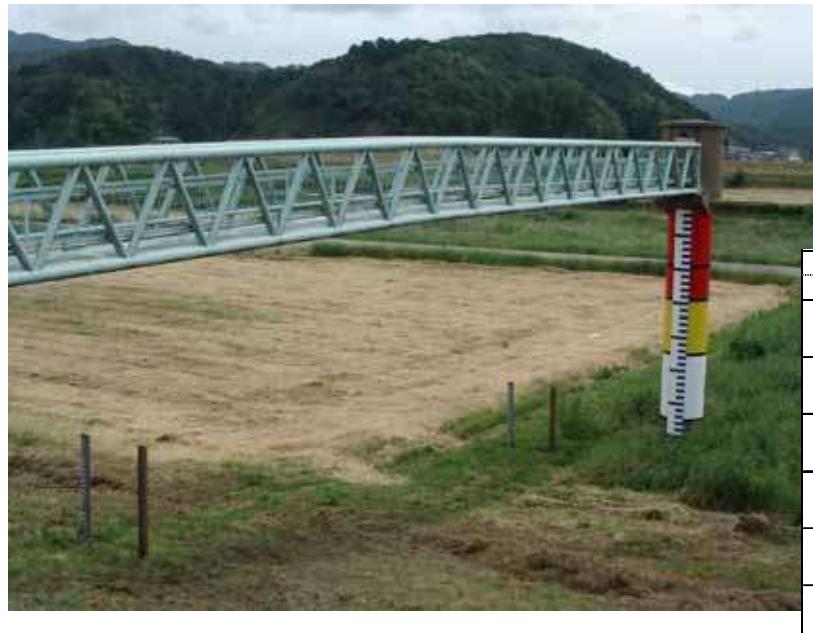
円山川の基準観測所である立野観測所では、危険度レベルを段階ごとに色分けし、量水標に表示している。

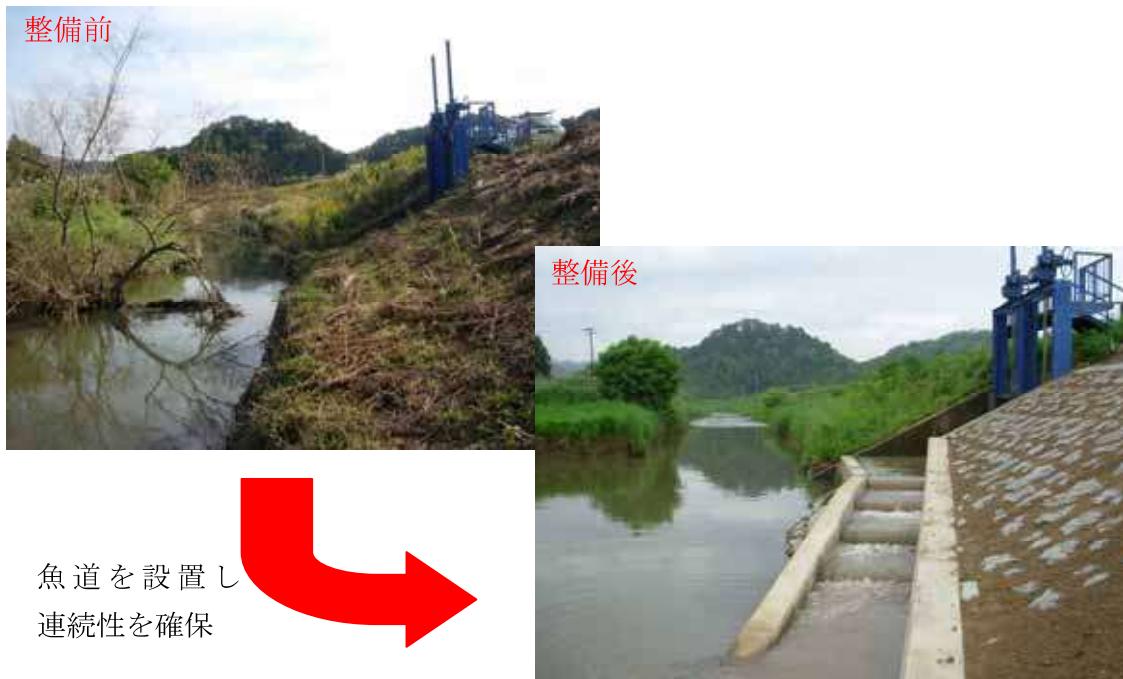
円山川の支川である六方川において実施した例（下鉢山樋門）

魚道の整備や、樋門等の段差解消により、河川と水路や水田の連続性を確保し、魚等の生息範囲、移動範囲を拡大させる。
