# 大淀川水系河川整備基本方針

大淀川水系の流域及び河川の概要

令和7年12月

国土交通省 水管理・国土保全局

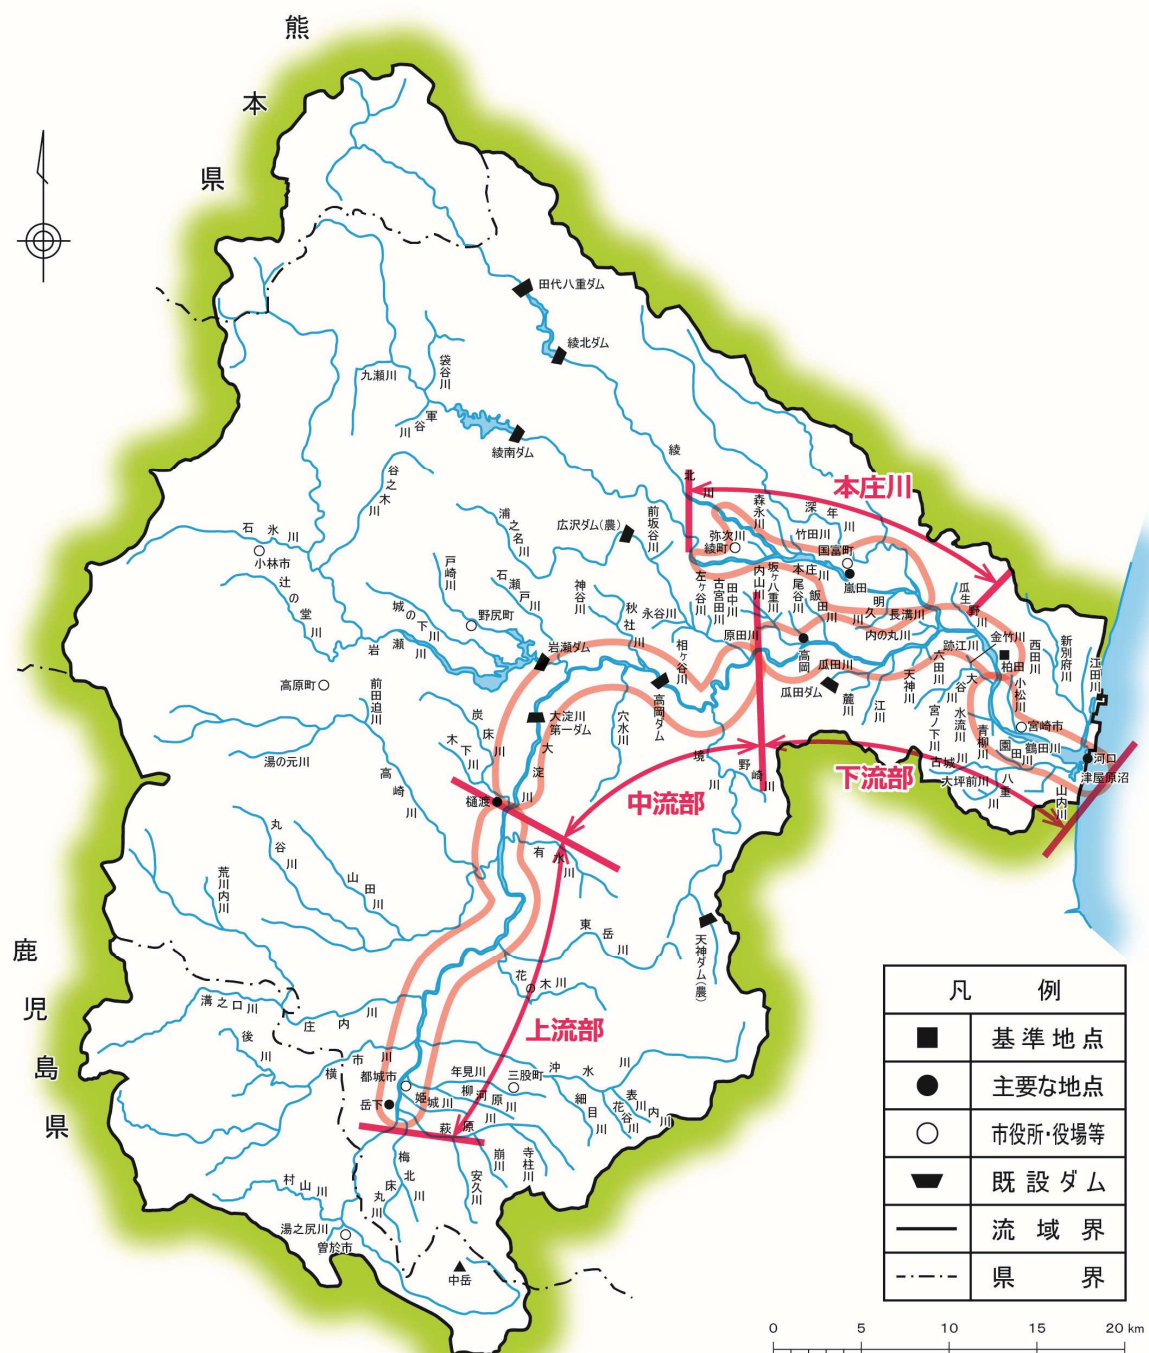
図2-1 大淀川流域区分図

大淀川は、その源を鹿児島県曾於市中岳に発し、北流して都城盆地に出て、多くの支川を合わせつつ狭窄部に入り、東に転流し岩瀬川等を合わせて宮崎市高岡町に出て、最大の支川本庄川と合流し宮崎平野を貫流しながら日向灘に注いでいる。その流域は、中流狭窄部を境として都城盆地を中心とする上流部、宮崎平野を中心とする下流部に大別される。

流域の地質等は、上流部は東は鰐塚山系、西は霧島火山部に挟まれ、火山灰土が広く分布しており、各支川はほぼ東西より本川に合流して都城盆地を形成している。中流部は狭谷状を成しており、地質は泥熔岩及びシラスである。下流部は沖積平野を形成し、宮崎平野の主要部を成している。
