# 第1章 流域の自然状況

## 1-1 流域及び河川の概要

六角川は、その源を佐賀県武雄市山内町の神六山（標高447m）に発し、武雄川等の支川を合わせて低平な白石平野を蛇行しながら貫流し、下流部において牛津川を合わせて有明海に注ぐ、幹川流路延長47km、流域面積341km<sup>2</sup>の一級河川である。

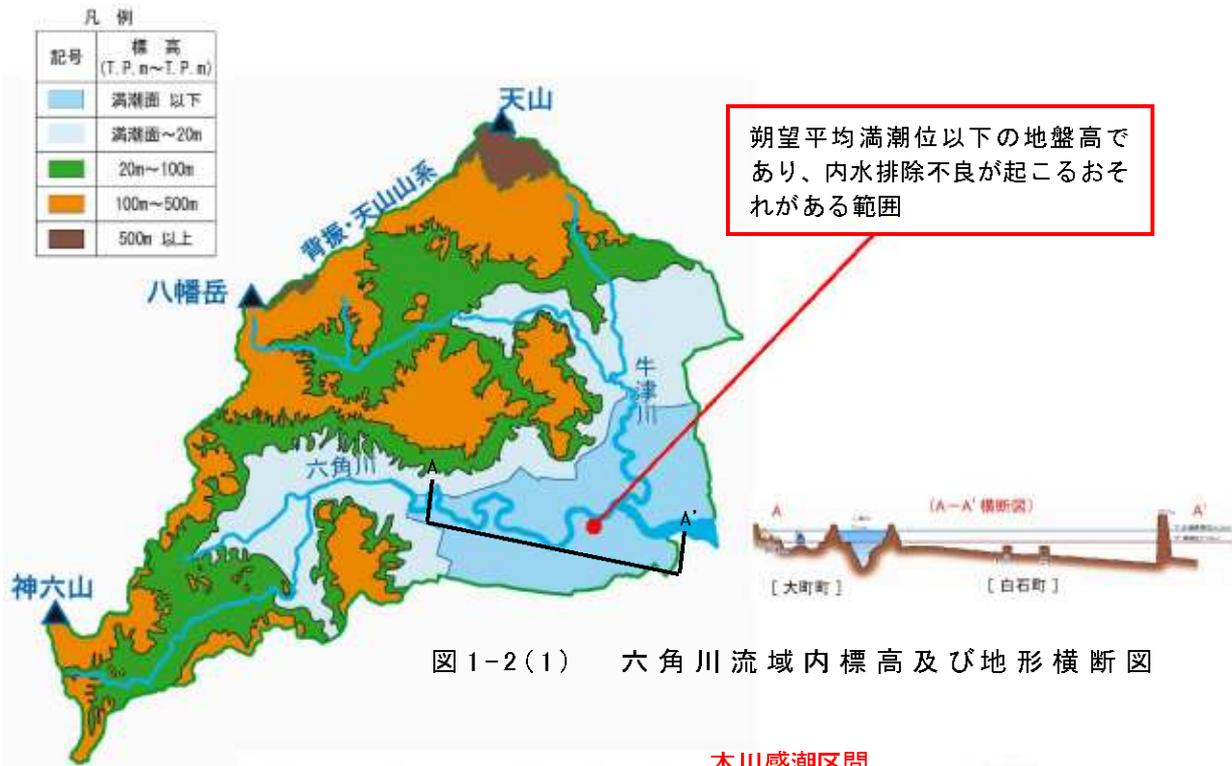
図 1-2(1) 六角川流域内標高及び地形横断図

流域の地形は、脊振・天山山系、神六山等に連なる丘陵性山地に囲まれ、中・上流部は山地部から細長い平地を経て、下流部には古くからの干拓によって形成された白石平野が広がっている。

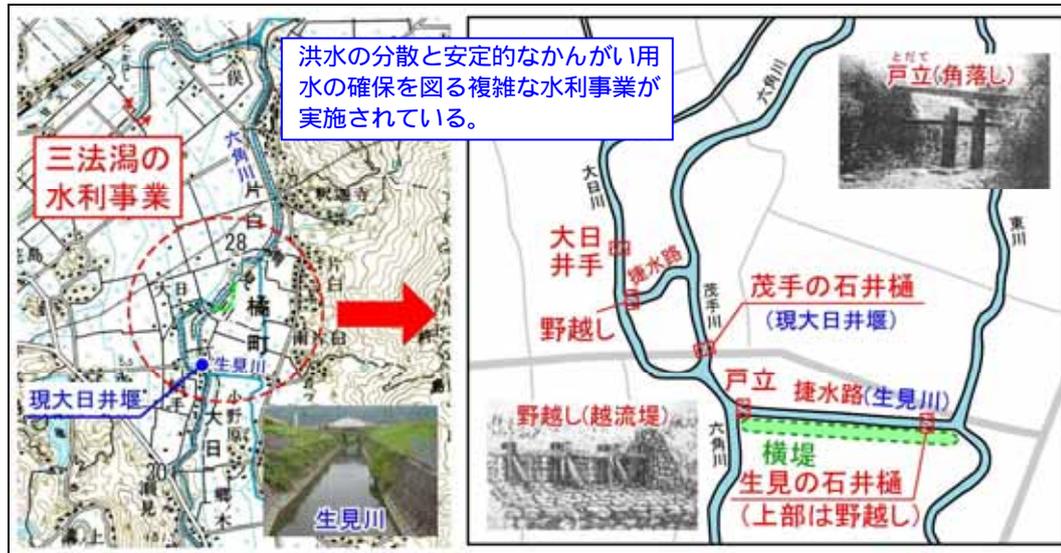
図 4-9(1) 成富兵庫による三法潟の水利事業(寛永 2 年(1625)竣工)

六角川における治水事業の歴史は古く、佐賀藩の家老成富兵庫茂安なりどみひょうごしげやすが江戸時代（17世紀前半）に始めたとされ、三法潟さんぼうがたの水利事業においては、上流の氾濫水から家屋等を防御するための横堤や捷水路等が築かれた。

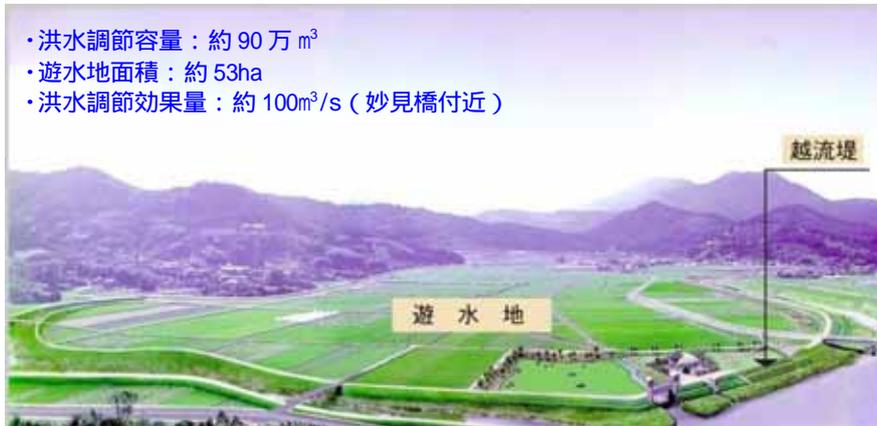
写真4-12 牟田辺遊水地（平成14年6月完成）

平成2年7月の大出水を受けて、牛津川中流の多久市牟田辺地先に約100m<sup>3</sup>/sの洪水調節効果を有する地役権方式の遊水地を平成14年6月に完成させた。

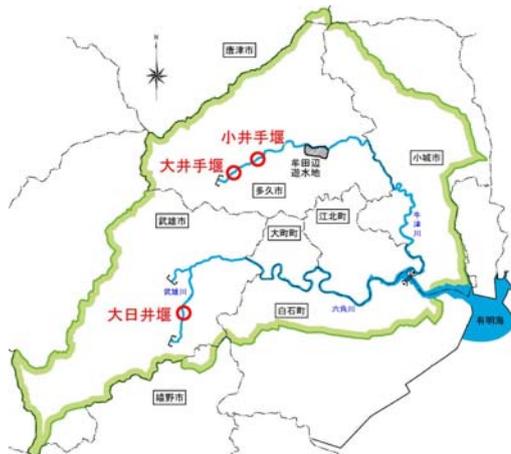
図 4-14 堰及び井堰の位置図

洪水の疎通能力を向上させるために、六角川本川の大日井堰や支川牛津川の大井手堰、小井手堰を可動堰に改築した。

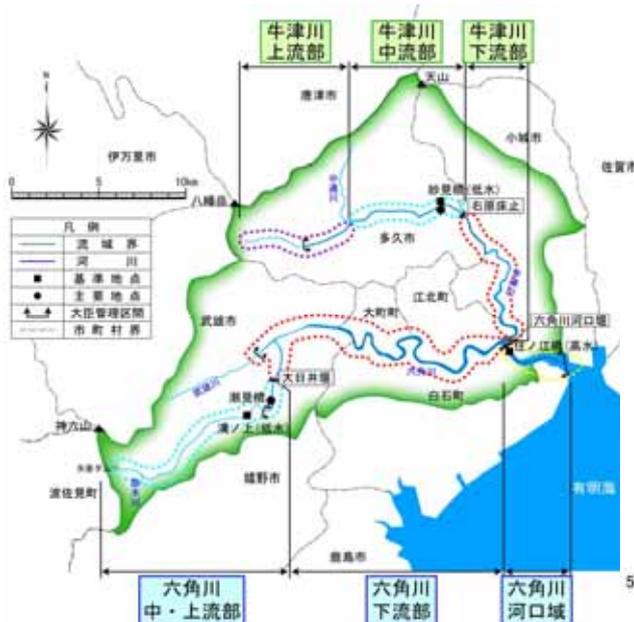
図 8-1 六角川本川及び支川牛津川の河道区分図

中通川合流点から古賀橋下流までの牛津川中流部は、川幅は約 60～120m で、一部区間を除き高水敷はあまり見られない。河床勾配は約 1/480～1/620 で、河床は粗礫で構成されている。

古賀橋下流から六角川への合流点までの牛津川下流部は、川幅は約 80～200m である。河床勾配は約 1/2,600～1/5,600 と緩やかで、河床は有明海特有のガタ土～細砂で構成されている。

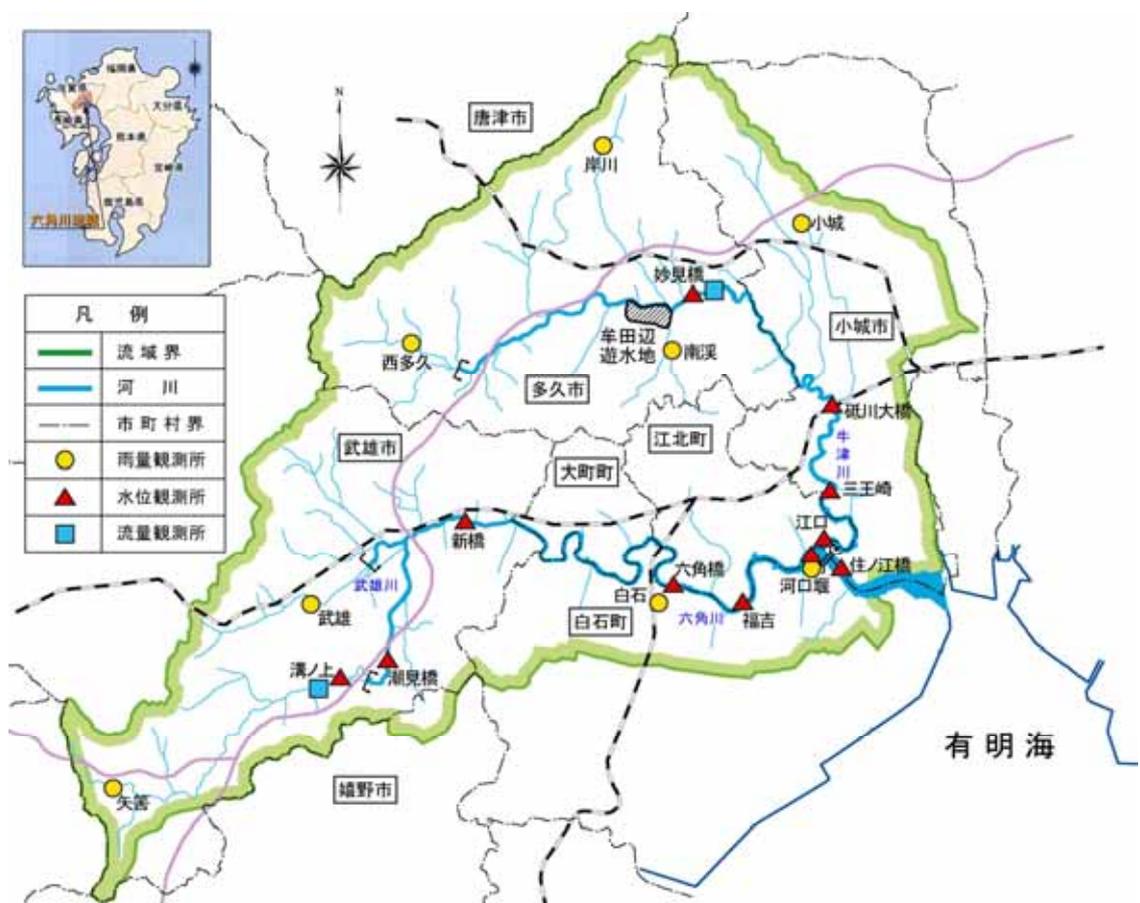
図 9-2 六角川流域水文観測所位置図

六角川では、流域内にテレメータ雨量観測所 8 箇所、テレメータ水位観測所 11 箇所を設置し、迅速に情報を収集するとともに、光ファイバー、無線等により迅速に情報収集するとともに、これらのデータを用いて河川の水位予測等を行い、流域住民の防災活動等に活用している。
