## 1 流域の自然状況

### 1-1 流域及び河川の概要

熊野川（水系名：新宮川、河川名：熊野川）は、その源を奈良県吉野郡天川村の山上ヶ岳（標高 1,719m）に発し、大小の支川を合わせながら十津川渓谷を南流し、和歌山県新宮市と三重県熊野市の境界で大台ヶ原を水源とする北山川を合わせ熊野灘に注ぐ、幹川流路延長 183km、流域面積 2,360km<sup>2</sup>の一級河川である。

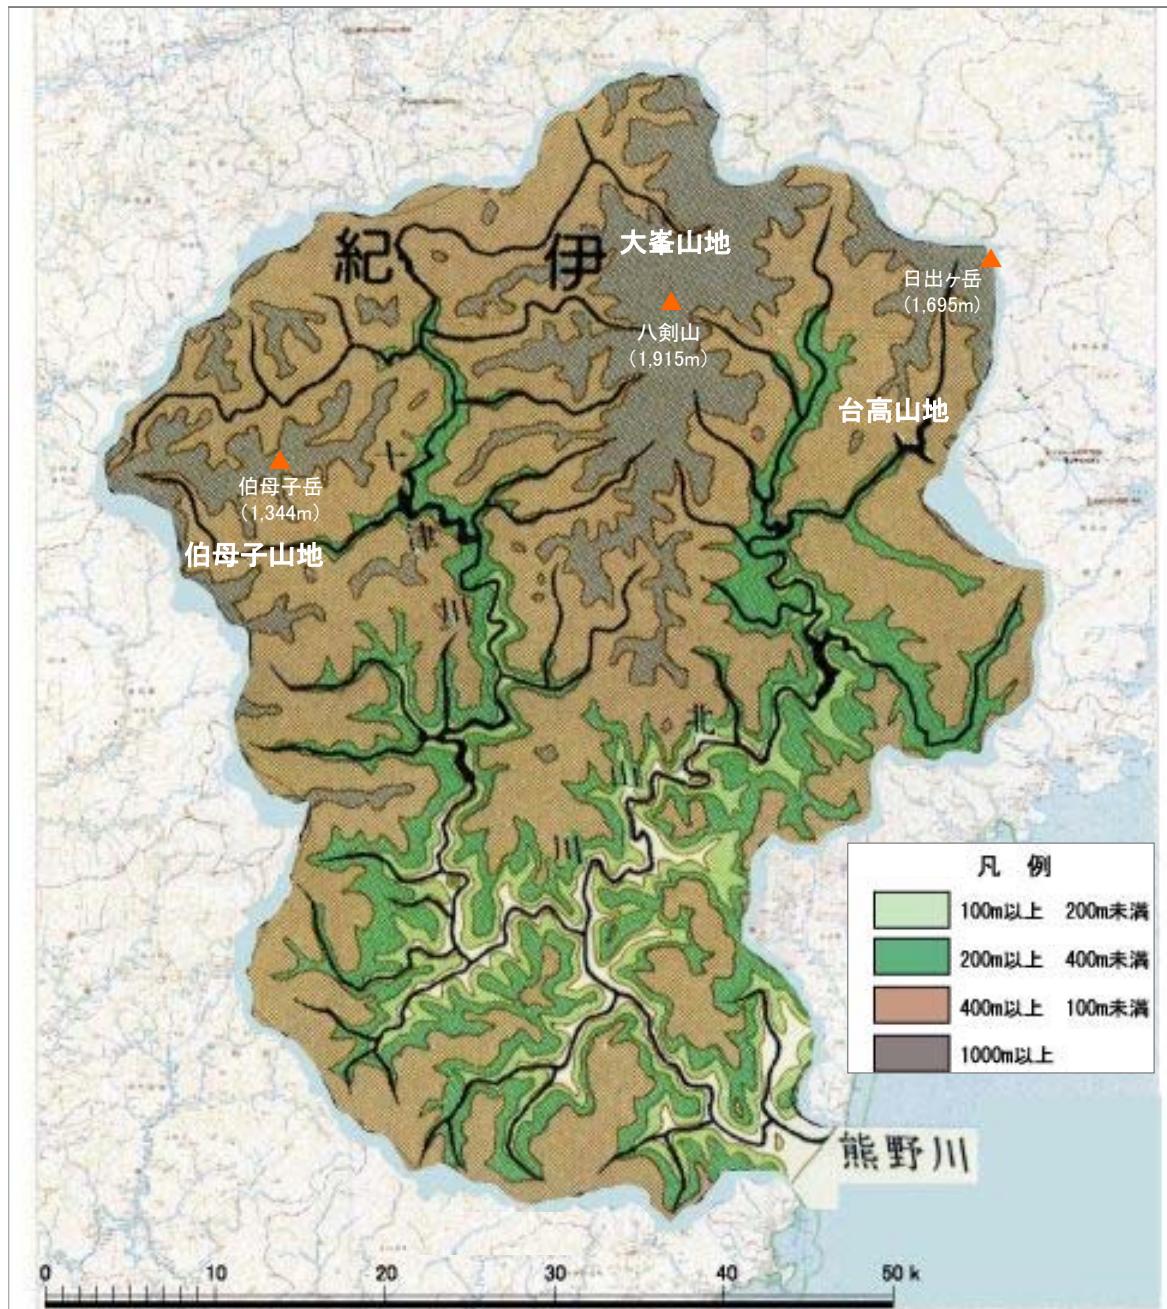
図 1-2 熊野川流域の地形

流域の地形は、中央部に八剣山（1,915m）を主峰とする大峯山地が南北に走り、東側に日出ヶ岳（1,695m）を主峰とする台高山地、西側に伯母子岳（1,344m）を主峰とする伯母子山地が南北に走っている。熊野川流域は「近畿の屋根」とも呼ばれるこれらの急峻な山岳地帯からなり、平野は海岸部の一部にしか見られない。熊野川及び北山川は三つの山地の間を屈曲しながら流下し、熊野灘に至る河川である。また、河口部には砂州が発達している。

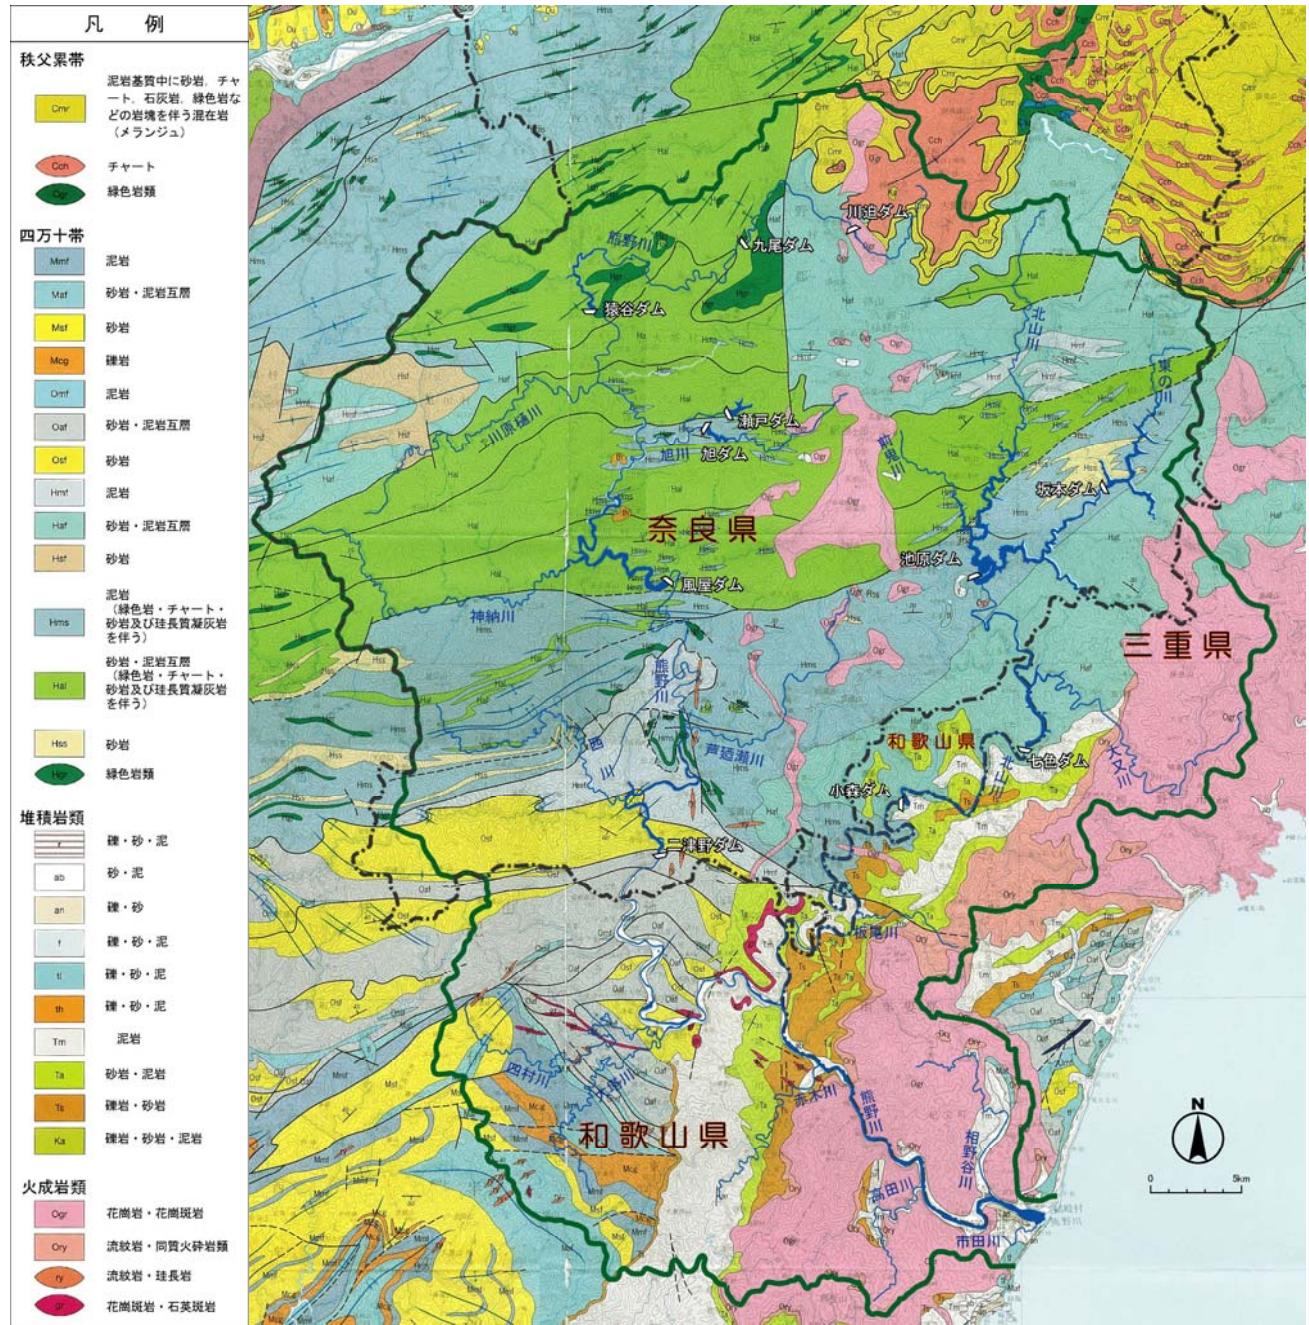
図 1-3 熊野川流域の地質

流域の地質は、流域北部に秩父累帯、中央部に四万十帯が広く分布し、風化が進み崩壊箇所が多く見られる。流域南部には、新期花崗岩類の火成岩類や熊野層群の堆積岩類が分布し、川沿いには特徴的な柱状節理が見られる。

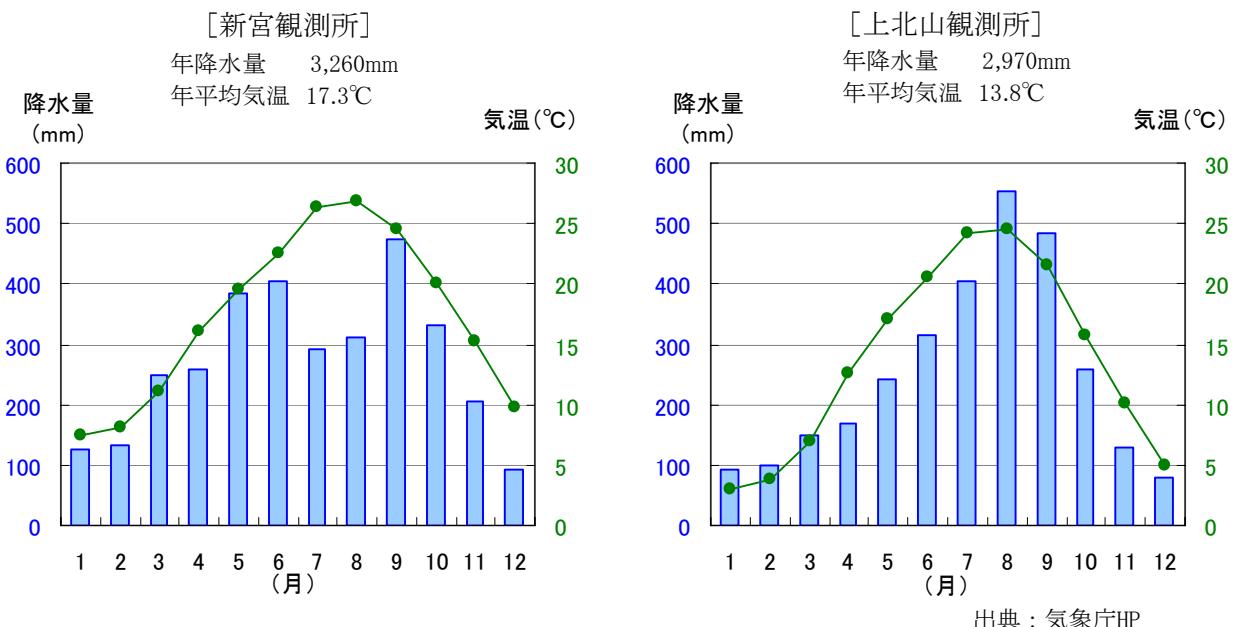
図 1-4 月別降水量と平均気温（1997～2006 の平均値）

流域の気候は、温暖多雨の南海気候区に属し、本州有数の多雨地帯である。降水量は多いが、晴天日数、日照時間にも恵まれており、一降雨あたりの降水量が多い。流域の年平均年降水量は、約2,800mmであり、我が国の平均値の約1.6倍となっている。また、流域内では、西側に比べ海岸に近い東側で降水量が一層、多くなっている。平均気温は上流部の上北山観測所で約14℃、下流部の新宮観測所で約17℃となっており、新宮などの海岸部は近畿地方では最も温暖な地域となっている。

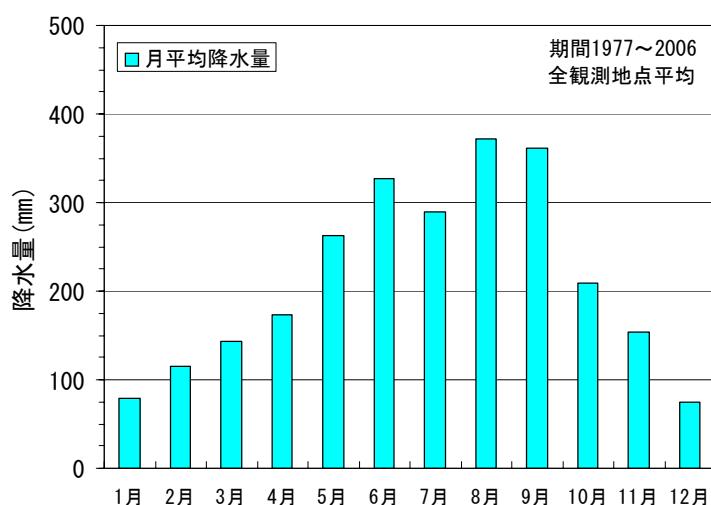
図 4-2 月別降水量 (1977～2006 の平均値)

熊野川では、図 4-2 に示すように、8 月～9 月に降雨が多く、降雨が台風によってもたらされている事が分かる。過去に幾たびも大出水を記録しているが、そのほとんどが台風により発生している。

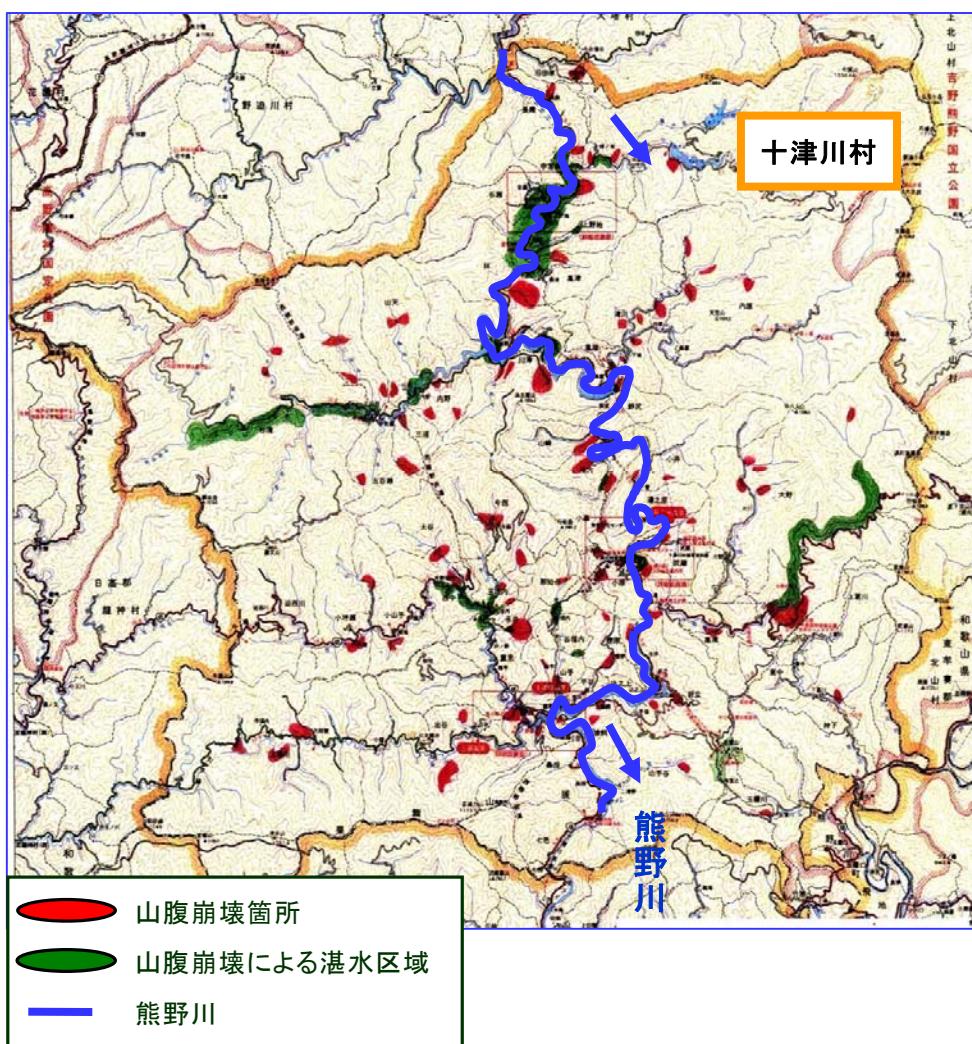
図 4-6 十津川大水災の崩落・天然ダムが概要図

この洪水により大規模な崩壊が起こり、十津川筋に天然ダムが 53 箇所も発生し、最大級のもので高さ 80m にも達したといわれている。これらが決壊することによる被害も甚大であった。9 月中旬頃まで湛水していた天然ダムも、9 月 11 日、12 日の集中豪雨をきっかけに決壊し始め、それまで残っていた天然ダムの大部分は決壊することになる。下流新宮市では、9 月 20 日に影響があり市街地のほとんどが浸水し、当時の新宮町における資産の 70% が失われたと言われている。

この崩壊による土砂堆積は、河川を荒廃させるだけではなく、地形の様子まで一変するものであった。田畠茂清 他著「天然ダムと災害」によれば熊野川の河床に堆積した砂礫は、平均で 30m と推定されている。

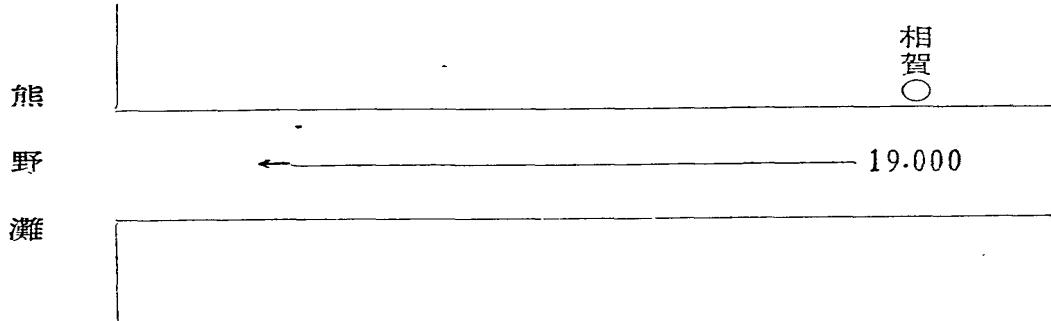
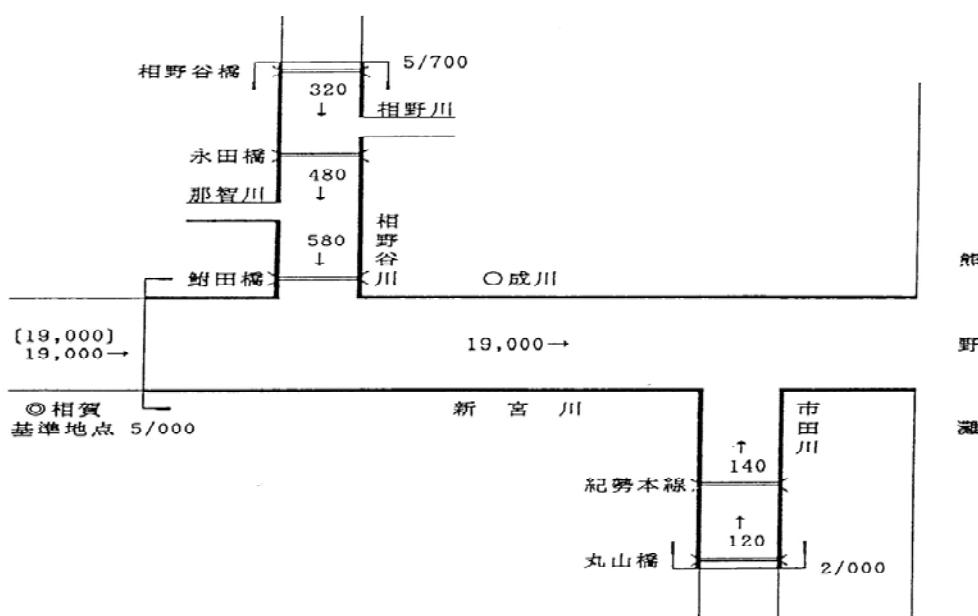
図 4-15 熊野川計画高水流量の変遷

熊野川改修事業は、昭和 22 年より和歌山県による右岸護岸改修が実施されたが、昭和 34 年 9 月伊勢湾台風により甚大な被害が発生し、これを契機に昭和 35 年和歌山県、昭和 36 年に三重県が計画高水流量を  $19,000\text{m}^3/\text{s}$  として小規模改修事業に着手した。さらに、昭和 45 年一級河川指定にともない県計画高水流量  $19,000\text{m}^3/\text{s}$  を踏襲した工事実施基本計画を策定した。

その後、昭和 54 年、平成元年に河川改修計画を改定し、改修事業を実施している。

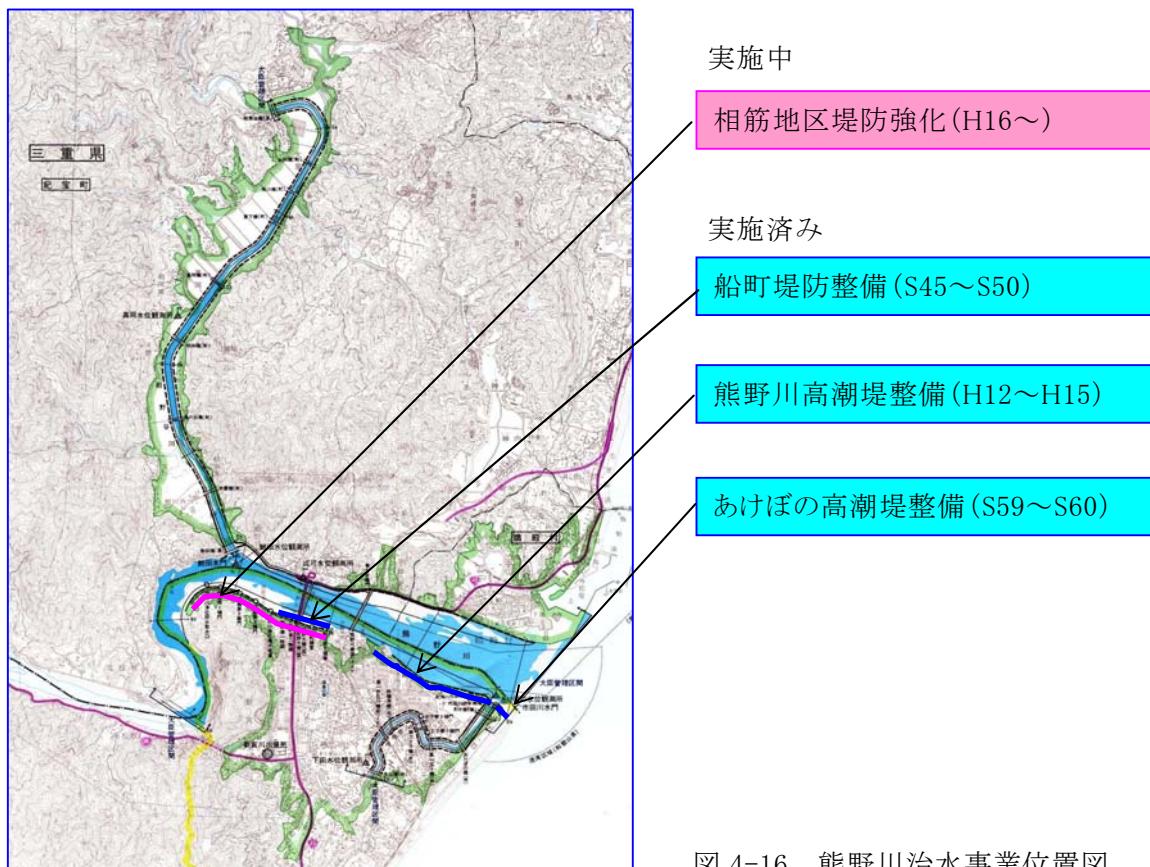
図 4-16 熊野川治水事業位置図

直轄管理になった昭和 45 年から堤防断面を拡幅し、耐浸透性、耐洗堀性の強化を図る目的として事業が実施されてきている。

昭和 45 年から船町堤防整備や、昭和 59 年からは、あけぼの堤防整備が行われおり、現在継続の事業として、相筋地区堤防強化が図られている。

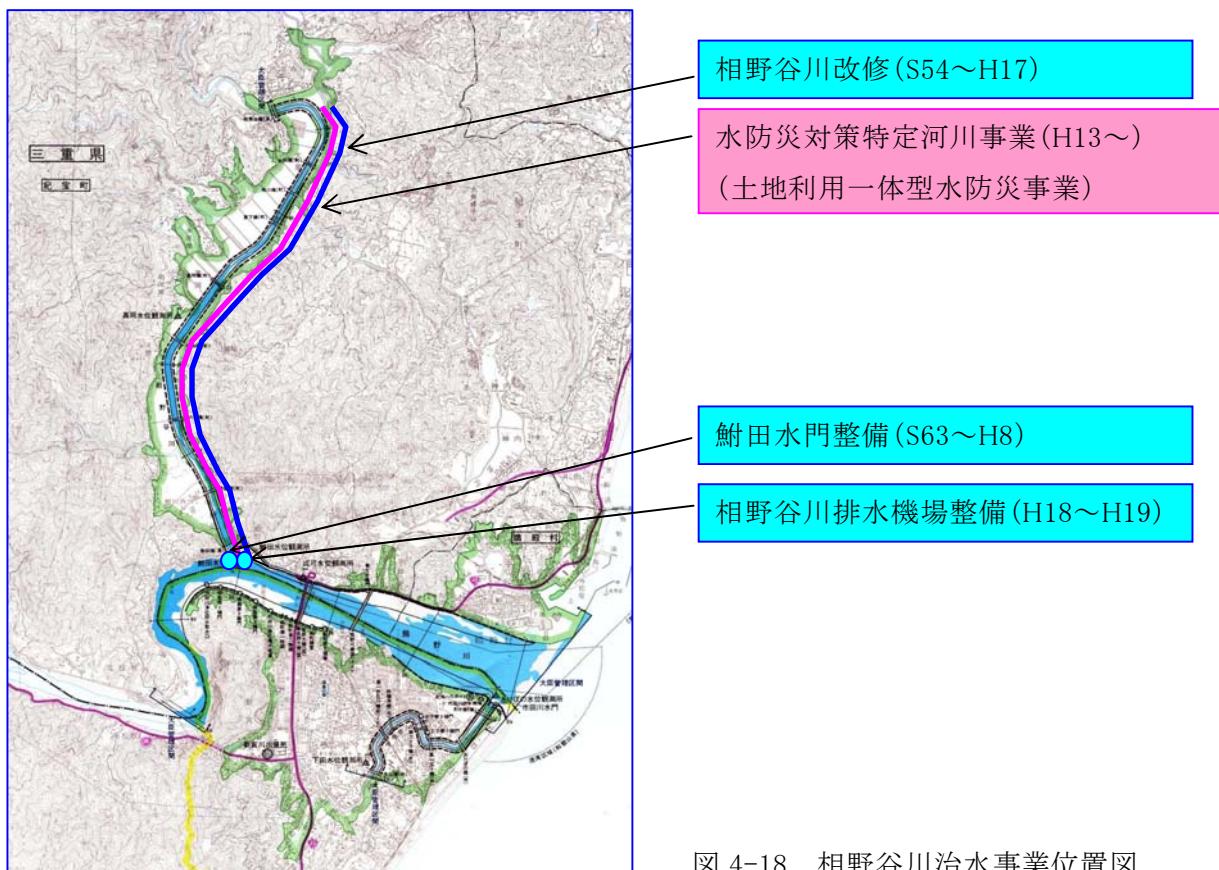
図 4-18 相野谷川治水事業位置図

相野谷川では、昭和 54 年から、ほ場整備と調整し、河道を直線化する捷水路整備事業や、通水能力を高めることを目的に、昭和 63 年より鮎田水門の改築を行った。

また、近年、沿川において農地の宅地化が進み家屋浸水が頻発していることから、平成 13 年より輪中堤をはじめとする総合的浸水対策を講じており、平成 13 年度から水防災対策特定河川事業（土地利用一体型水防災事業）を整備している。

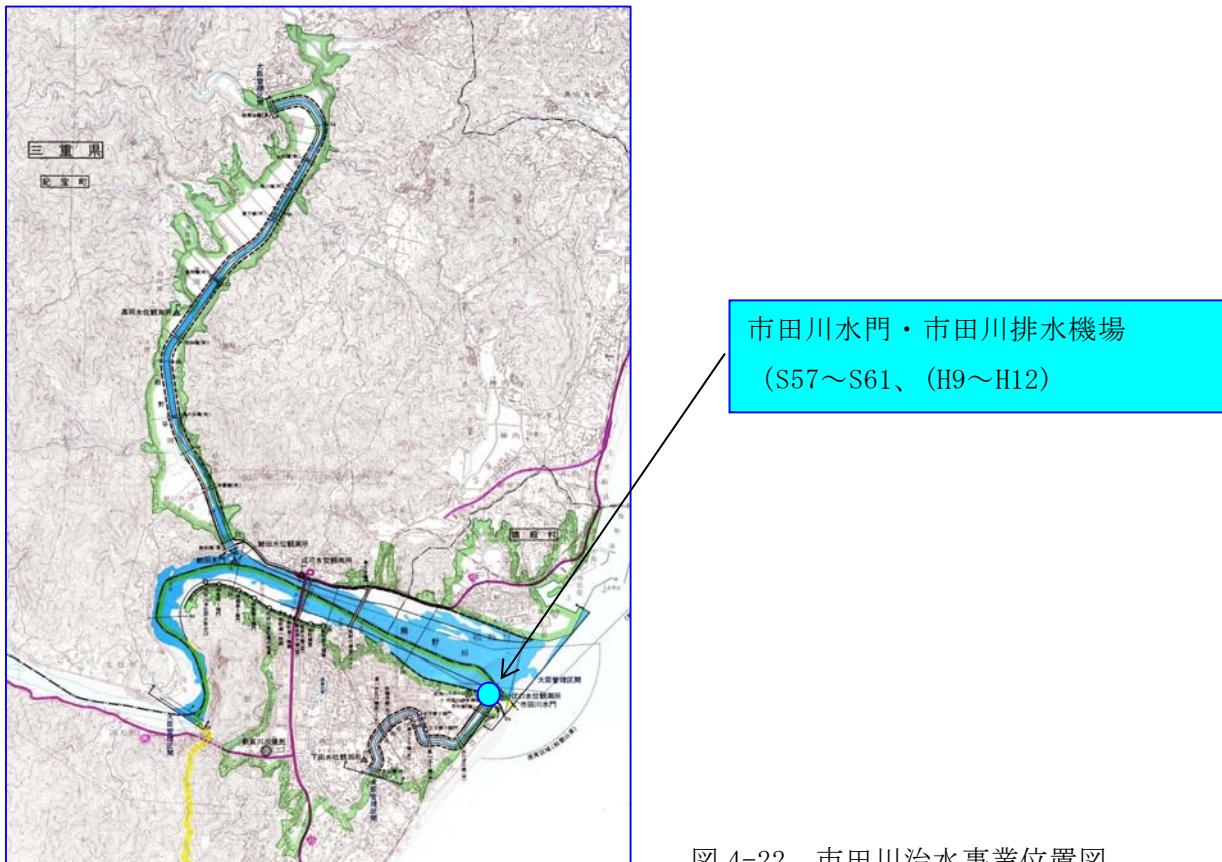
図 4-22 市田川治水事業位置図

市田川では、昭和 57 年 8 月の出水を期に市田川水門及び、 $10\text{m}^3/\text{s}$  の排水機場を整備した。しかし、その後平成 9 年 7 月の出水により浸水被害を受け、排水機場を  $7.1\text{m}^3/\text{s}$  増強する整備が実施された。

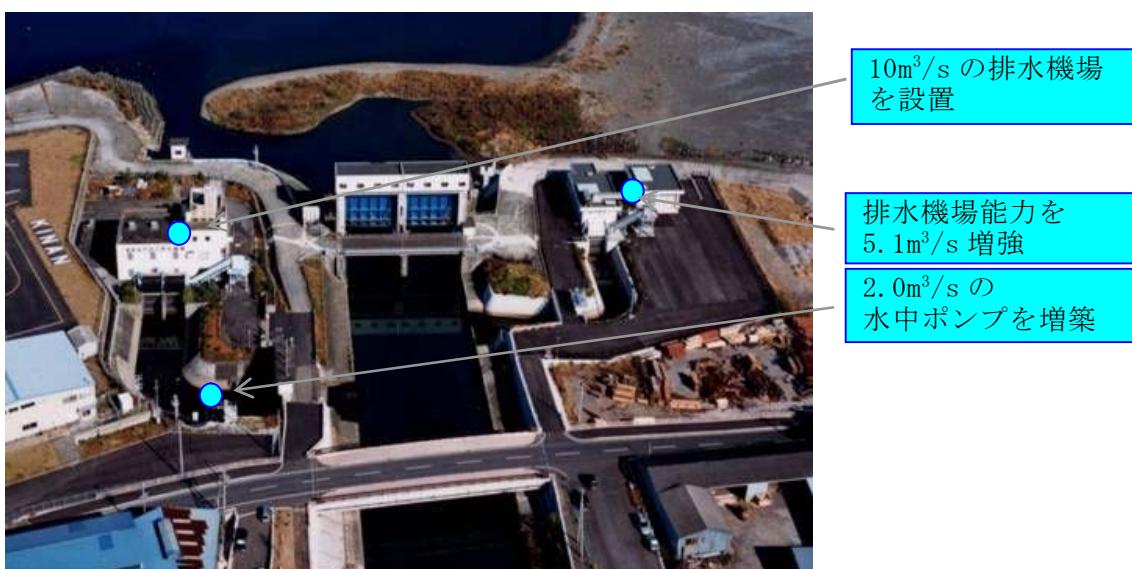
図 4-23 市田川排水機場整備状況

排水機場の 2 基目が完成してから現在まで内水被害は発生していない。

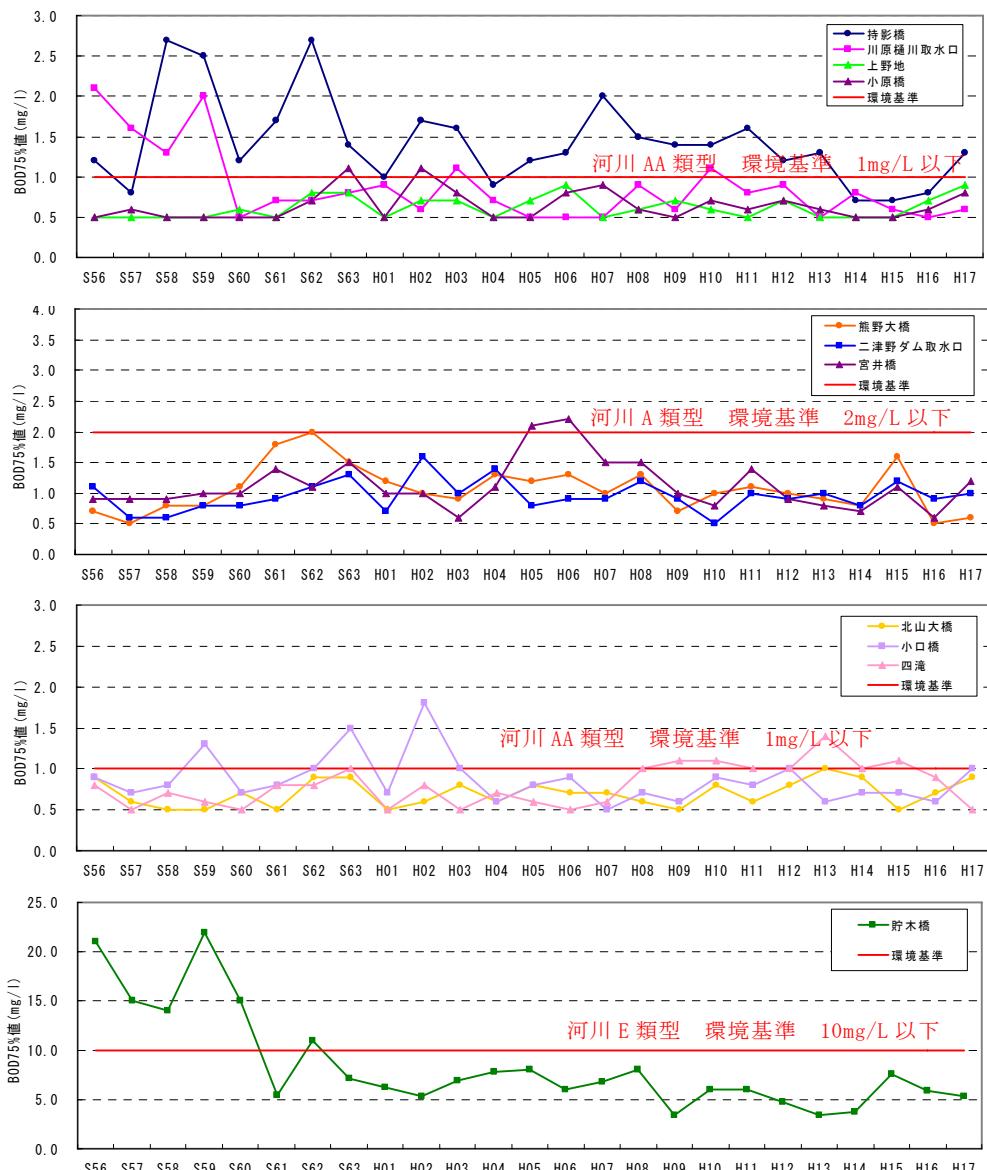
図6-2 水質の経年変化(BOD 75%値)

市田川下流部貯木橋では、昭和60年代まで値は環境基準を超過していたが、昭和63年の畜産関連業の廃止および平成元年以降の合併浄化槽の普及により平成2年以降は環境基準を満足する値で推移している。また、市田川流域全体の水質改善のために和歌山県と連携し、熊野川から浄化用水の導水事業を実施している。

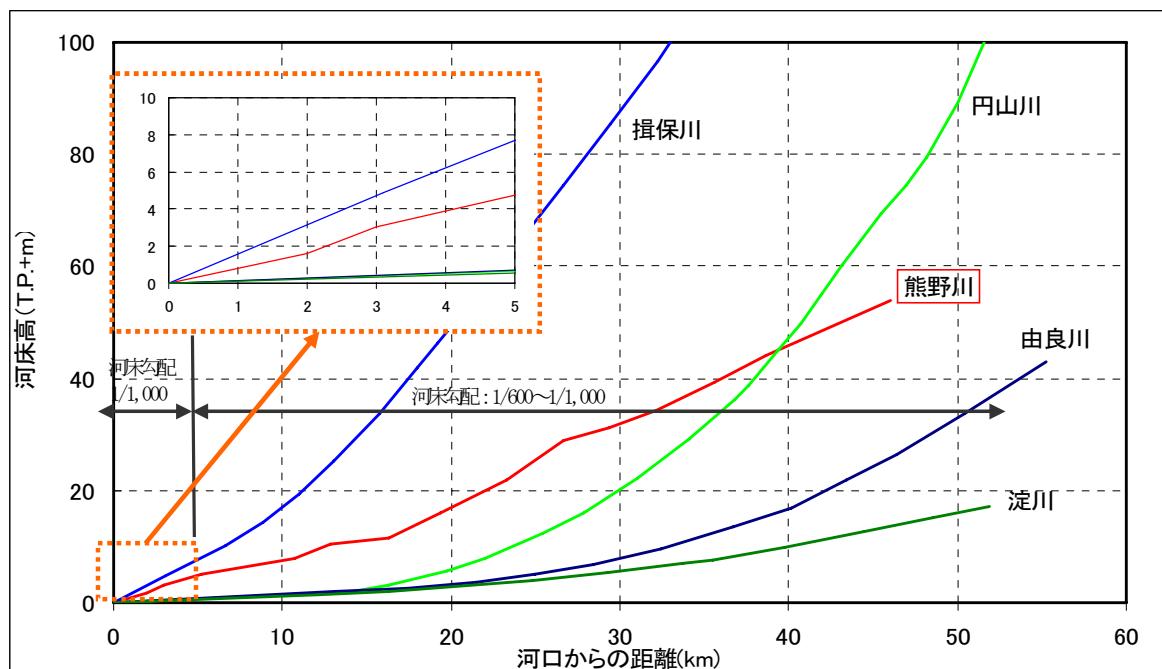
図 8-1 熊野川縦断図

また、河口部には砂州が発達しており、平常時に砂州によって河口が閉塞し、洪水時に流出することを繰り返している。

5km より上流の区間では、両岸に山が迫り谷地形を呈している。河床勾配は 1/600 から 1/1,000 と急勾配で、蛇行が比較的激しく、川幅は 300m 程度である。

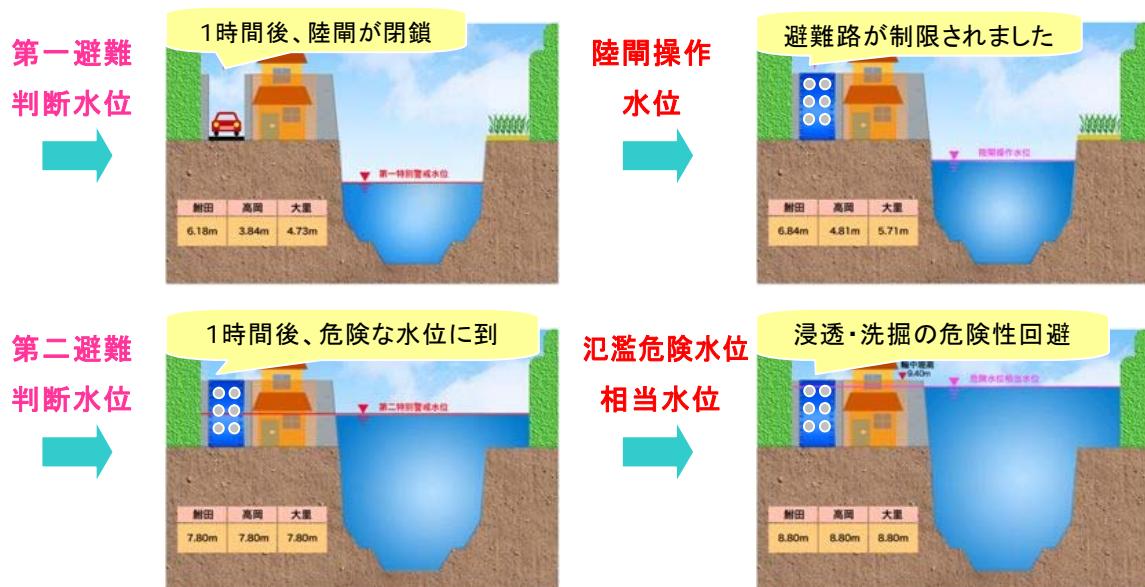
図 9-6 輪中堤における警戒水位模式図

氾濫の危険のある水位に達するまでの時間的余裕（1時間程度を想定）を考慮して発表している。

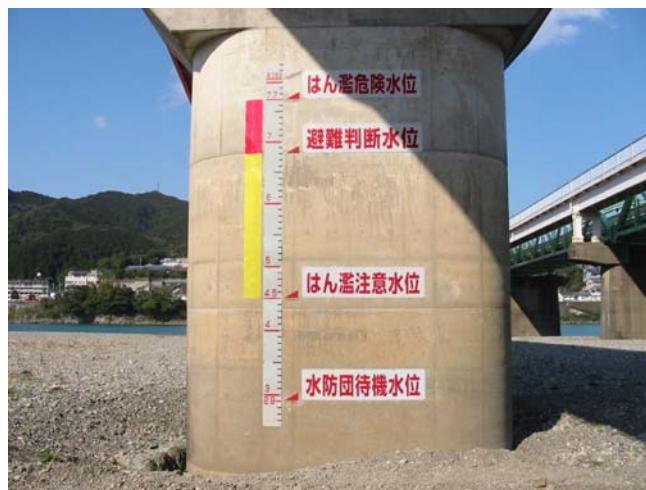
熊野川の洪水予報基準値点である成川観測所では、危険度レベルを段階ごとに色分けし、量水標に表示している。
