# 手取川水系河川整備基本方針

土砂管理等に関する資料

令和6年7月

国土交通省 水管理・国土保全局

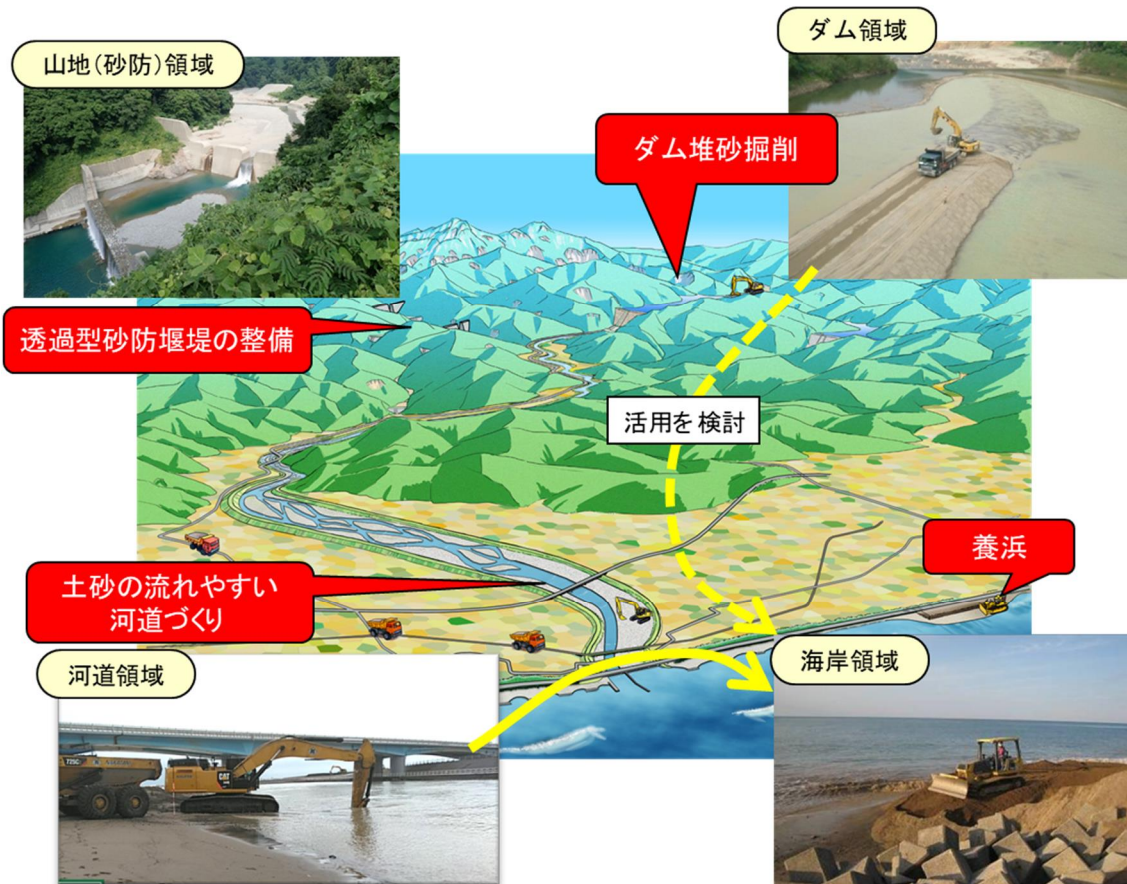
図 1-3 当面の各領域の土砂管理対策 (案)

流砂系内の各関係機関が課題を共有し、土砂動態を改善する取組を推進していくために、次に示す土砂動態のモニタリング・土砂管理対策を実施している。

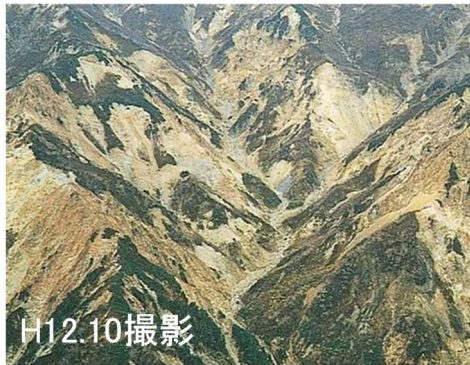
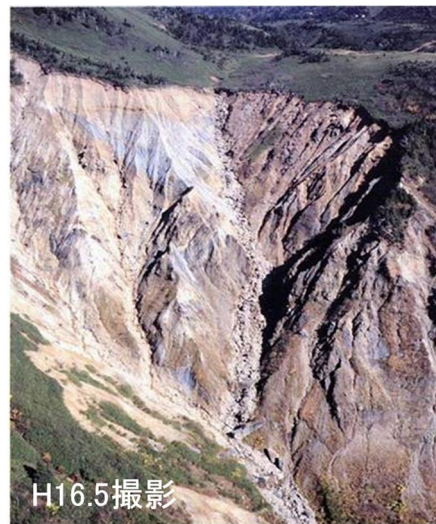
図 2-1 源頭部の荒廃状況

手取川ダムに注ぐ牛首川流域は、白山の火山活動に起因するもろい火山噴出物が堆積した構造であり、地質的にも風化しやすく、急峻な地形と相まって、大規模な崩壊が多く発生し、土砂生産が活発である。大正元年（1912年）から石川県によって、昭和2年（1927年）からは国によって砂防事業を進め、令和2年（2020年）時点で158基の施設を整備しているが、手取川ダムを守る貯水池上流砂防としても、今後とも整備を推進していく必要がある。

尾添川も上流に荒廃地を抱え、昭和2年（1927年）から石川県によって、昭和17年（1942年）から国によって砂防事業を進め、令和2年（2020年）時点で24基の施設を整備してきた。下流河道に対して、豪雨時の過大な土砂は抑制しつつ、平常時には土砂を安定的に流していくこと（流す砂防）が必要であり、土砂をコントロールしていく高度な技術が必要となっている。

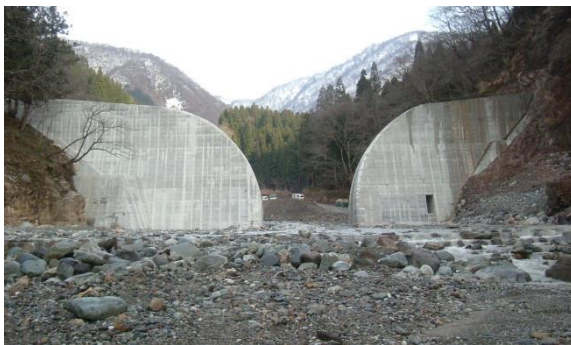
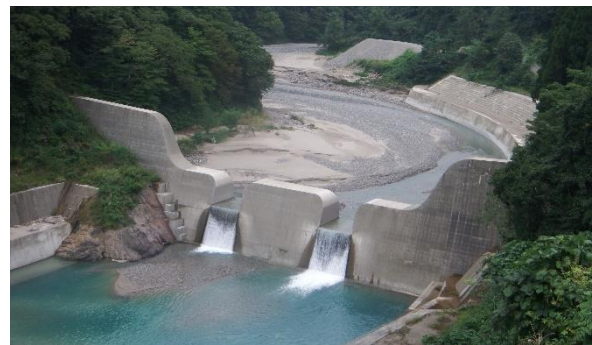
図 2-2 流域内の砂防堰堤

尾添川砂防堰堤（平成20年1月竣工）

瀬戸砂防堰堤（平成26年3月竣工）

尾添川流域等では、豪雨時の過大な土砂は抑制しつつ、平常時には下流に土砂が流下可能な透過型砂防堰堤等の整備を実施中である。

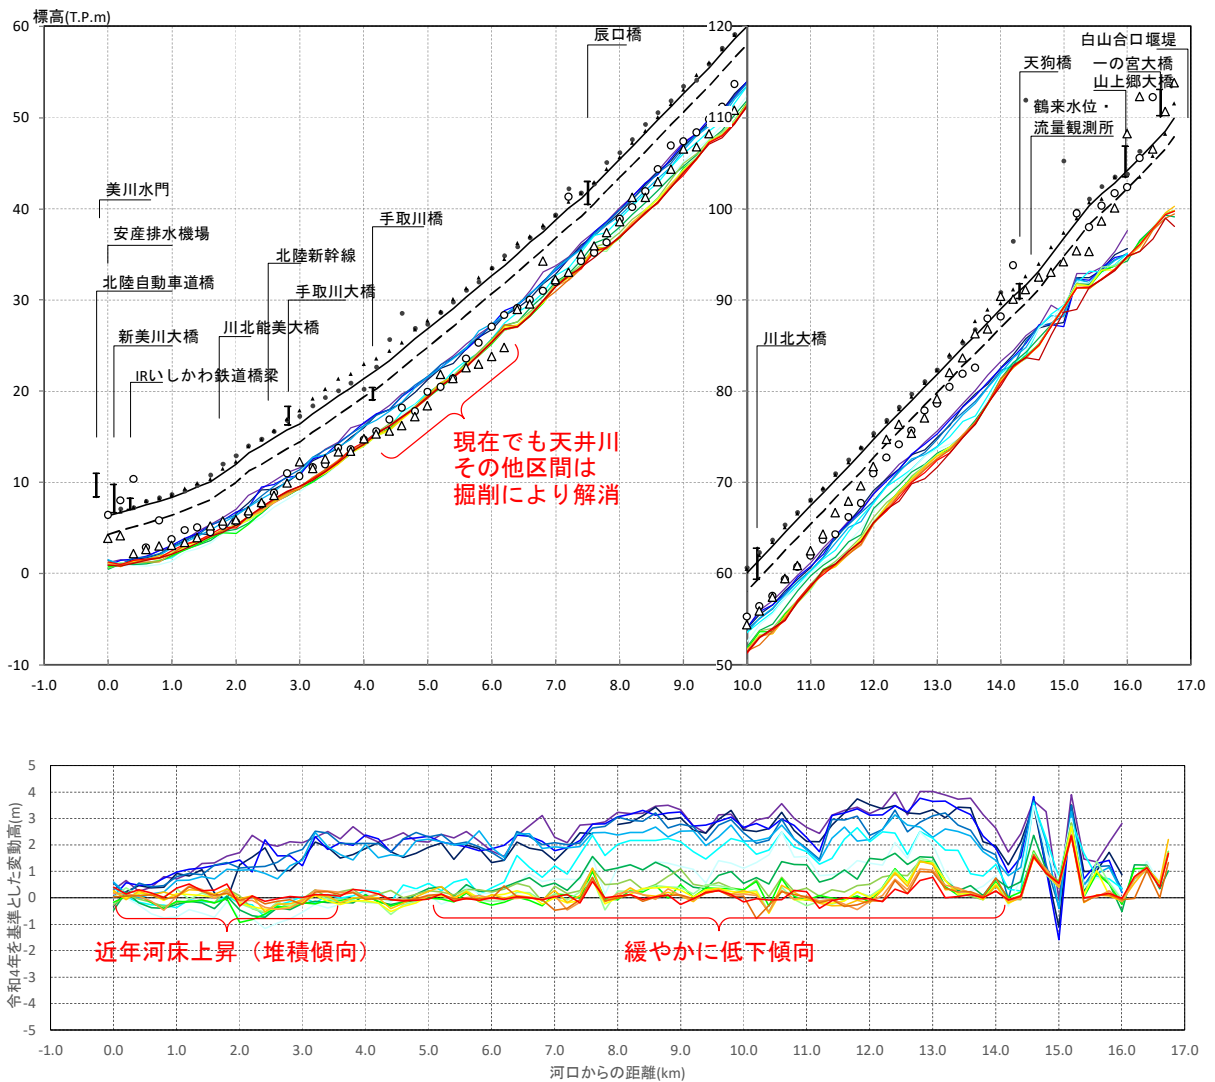
図 4-3 手取川下流部 平均河床高の変動状況 (大臣管理区間)

手取川では、昭和9年(1934年)～昭和38年(1963年)頃の河道掘削、昭和39年(1964年)～昭和60年(1985年)頃の砂利採取により人為的に掘削が行われ、天井川の解消を図ってきた。昭和60年(1985年)頃以降、砂利採取規制が開始(平成3年(1991年)に全面禁止)以降も、5kより上流では河床の緩やかな低下傾向が続いている(施設管理上大きな課題は発生していない)。

一方、河口～3kでは河床が上昇しており、特に河口付近で流下能力に影響が生じている。

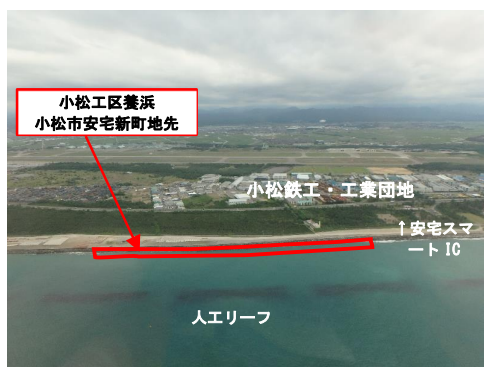
図 5-4 小松工区における養浜の実施

人工リーフ等の海岸保全施設の整備、継続的な養浜の実施により、各工区で汀線は前進傾向から安定傾向にある。なお、養浜に用いる土砂は、手取川河口部の掘削土砂を粒径調査や成分調査を行った上で有効活用している。
