天竜川水系河川整備基本方針

土砂管理等に関する資料

令和5年12月

国土交通省 水管理・国土保全局

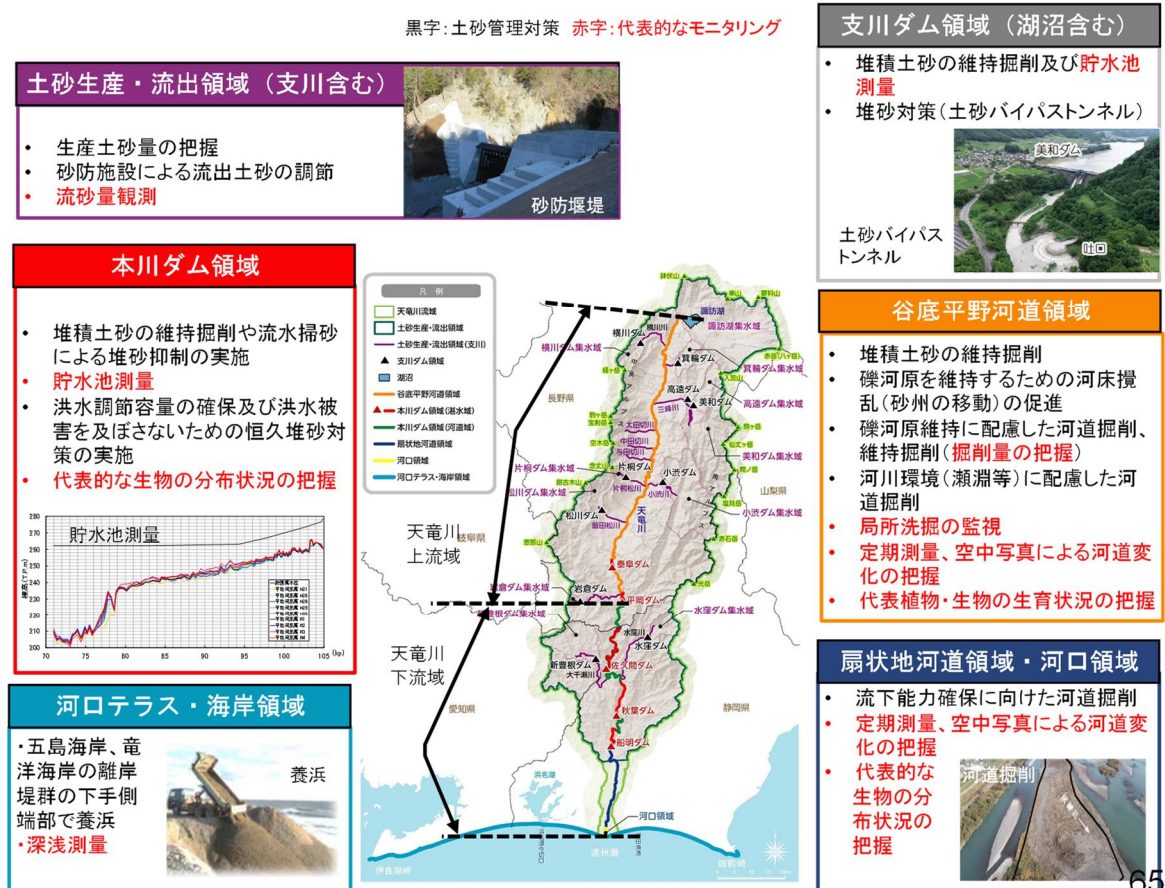
図 1-2：各領域での土砂管理対策及びモニタリング

総合土砂管理計画【第一版】及び検討中の【第二版】で設定された土砂管理目標の達成に向けて、図 1-2 に示す土砂管理対策及びモニタリングを実施している。

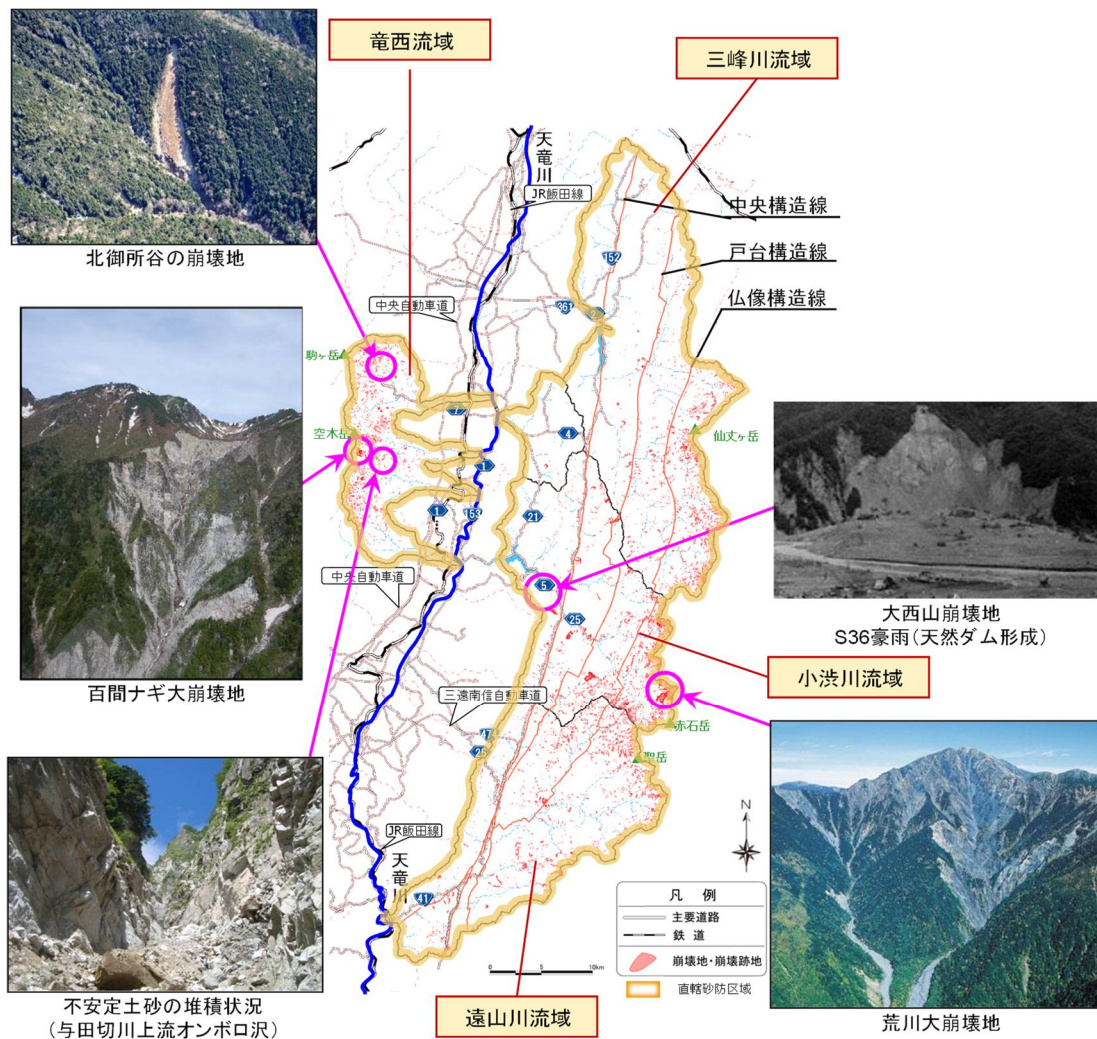
図 2-1：大規模崩落地の分布

中央構造線をはじめ多数の断層が走り、中央アルプスや南アルプスの険しい地形と脆弱な地質のため、^{ひやっけん}百間ナギや荒川大崩壊地をはじめとする多くの大規模崩壊地が存在しており、大量の土砂が土石流となって一気に流下する条件を抱えている（図 2-1 参照）。

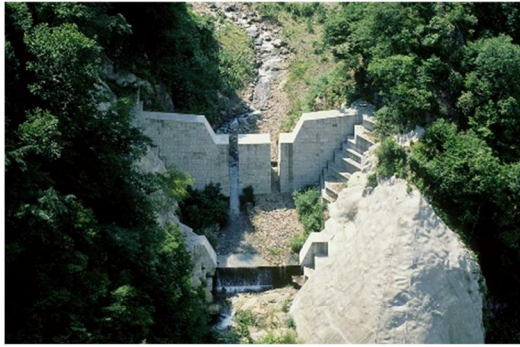
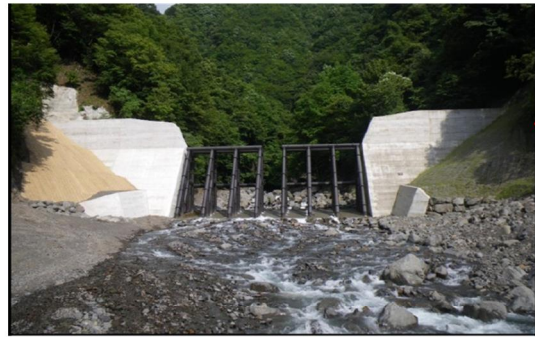
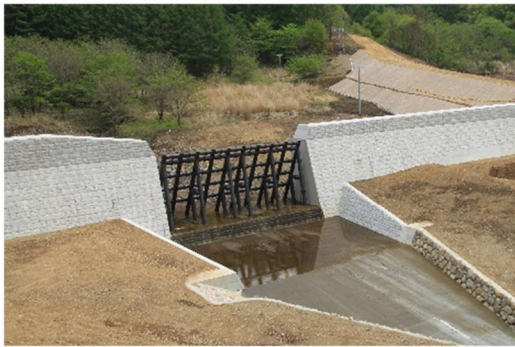
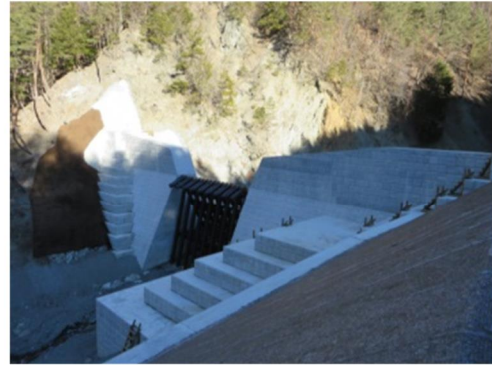
図 2-2 : 砂防堰堤・流砂観測設備の設置状況

土砂災害を防ぐための砂防施設の整備が進められているが、流域の状況を把握した上で、必要に応じて透過型砂防堰堤を採用している。また、与田切川や小渋川において、ハイドロフォンやトロンメルといった流砂観測施設による流砂量観測を実施している（図 2-2 参照）。

地獄谷 スリット型砂防堰堤
(H15年度完成)(小渋川流域)

梶谷第4砂防堰堤
(H21年度完成)(小渋川流域)

藤沢水無 鋼製スリット型砂防堰堤
(H23年度完成)(三峰川流域)

持社沢砂防堰堤
(H27年度完成)(小渋川流域)

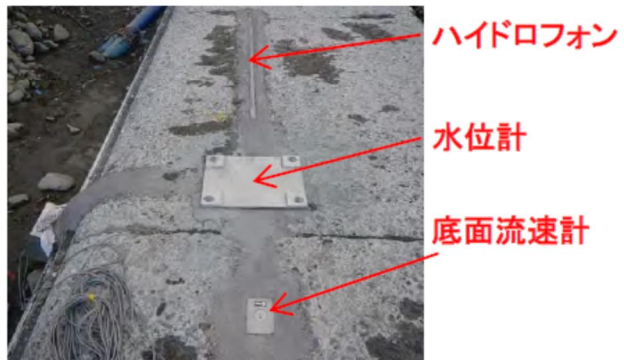
流砂観測施設

●ハイドロフォン
河床に設置されたハイドロフォンによって流砂量を観測。

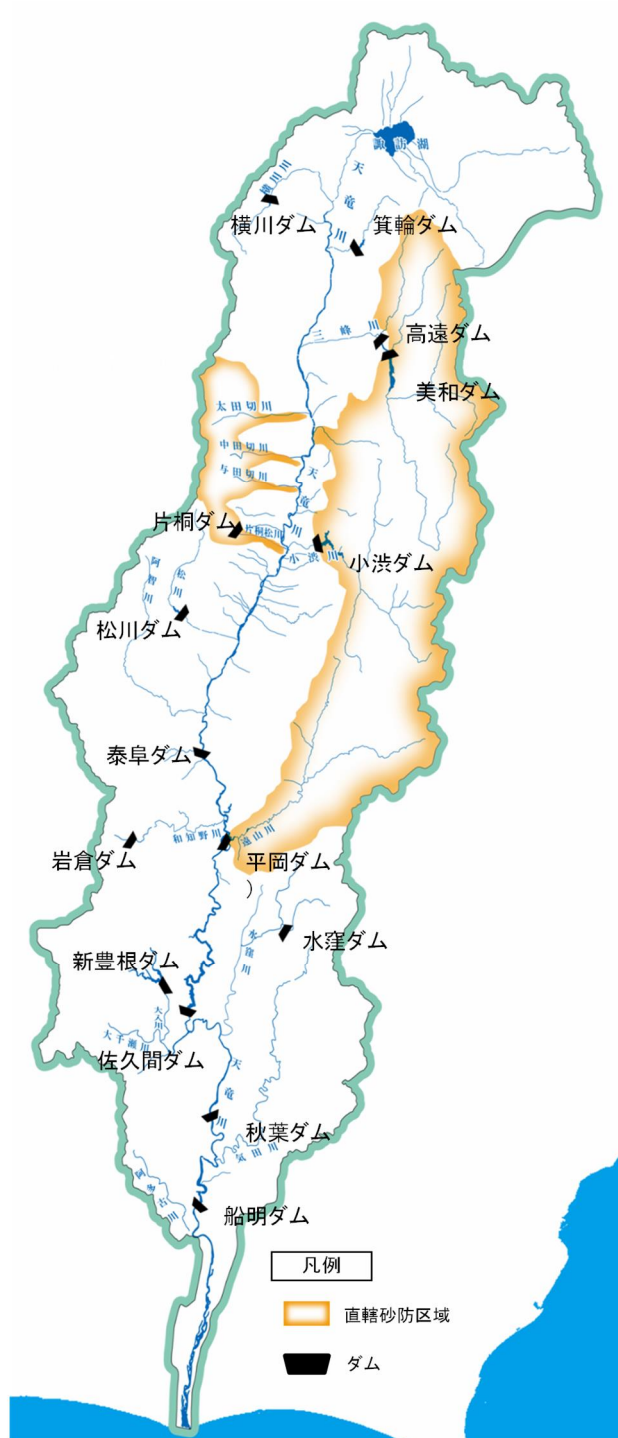
図 3-1 : 天竜川流域のダム設置位置

天竜川水系では、治水・利水を目的として全 15 基のダム（5 基が本川、10 基が支川）が建設されている（図 3-1、表 3-1 参照）。

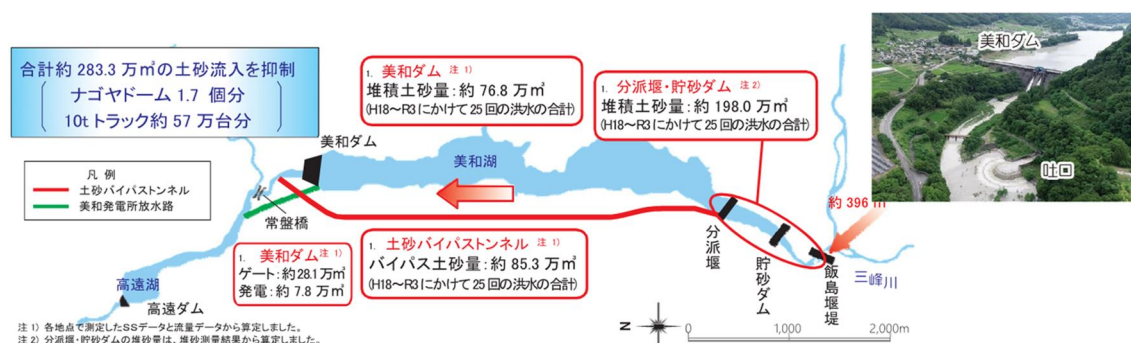
図 3-12 : 美和ダム再開発事業の整備効果

図3-12に、整備効果をまとめた。平成17年（2005年）から令和3年（1991年）の間に約85.3万 m^3 の細粒分の土砂をダム下流へ流下するとともに、分派堰・貯砂ダムにおいて砂利や砂など約198万 m^3 を捕捉している（これらの土砂は砂利採取等により除去）。これらの土砂は、施設完成以前は美和ダムに流入していたもので、事業前に比べ約283.3万 m^3 の土砂流入を防いだことになる。

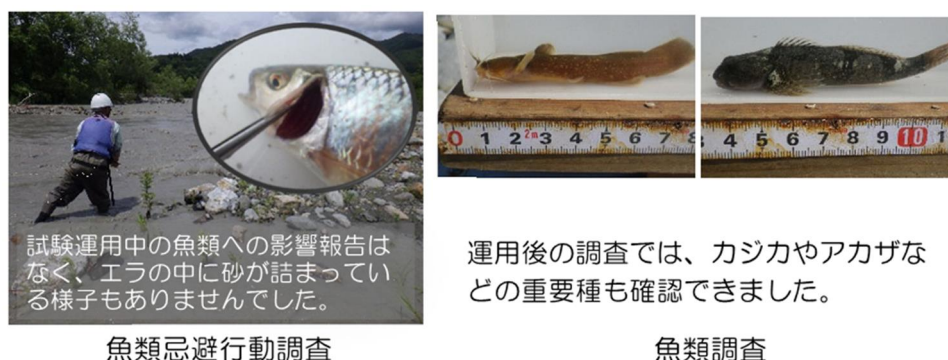
図 3-13 : 美和ダム再開発事業のモニタリング

土砂バイパストンネルとストックヤード施設の運用（運用確実性）と施設影響（施設機能維持）、環境影響（物理環境、水環境、生物環境）を把握するため、モニタリングを実施している。モニタリングの様子を図 3-13 に示す。

土砂バイパストンネルの試験運用（平成 17 年（2005 年）～平成 30 年（2018 年））と合わせて実施したモニタリング調査では、土砂バイパストンネルの運用による長期的な下流河川環境への影響は、ほとんど確認されていない。

ストックヤード施設の試験運用におけるモニタリングでは、濁度の異常上昇や溶存酸素量(DO)の極端な低下、魚類の斃死個体は確認されていない。また、付着藻類や底生動物、魚類調査でも特に異常は見られず、生物への影響はほとんど確認されていない。

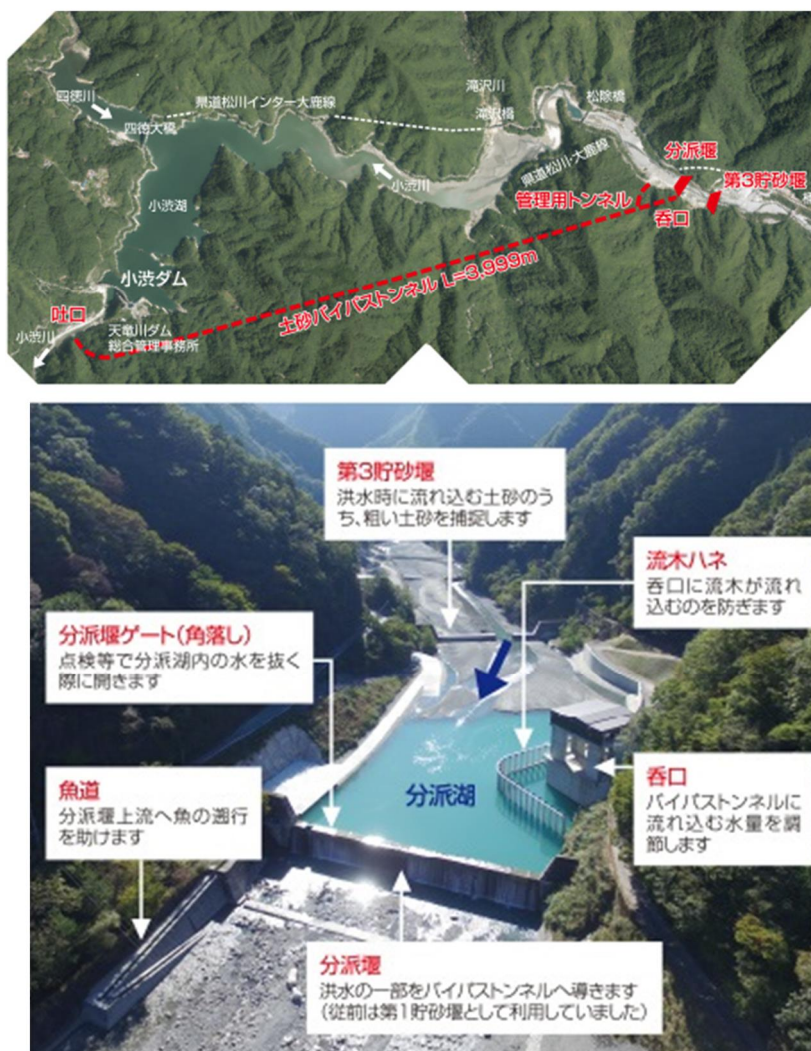
図 3-14：小渋ダム堰堤改良事業の整備内容

小渋ダム堰堤改良事業では、貯水池堆砂の進行抑制、ダム下流河道の環境改善のため、土砂バイパス施設（トンネル、呑口、吐口、分派堰）と貯砂堰を整備している。

平成 18 年（2006 年）に第 3 貯砂堰、平成 27 年（2015 年）に土砂バイパストンネル、平成 28 年（2016 年）に呑口関連施設と吐口関連施設が完成し、試験運用を開始した。土砂バイパストンネルについては、令和 2 年（2020 年）7 月出水で破損したため、運用を一時休止していたが、令和 5 年（2023 年）5 月に災害復旧工事が完了し、6 月から試験運用を再開している。図 3-14 に、これまでの整備内容を示す。

- ・土砂バイパス施設（トンネル、呑口、吐口、分派堰）の建設
- ・第3貯砂堰の建設

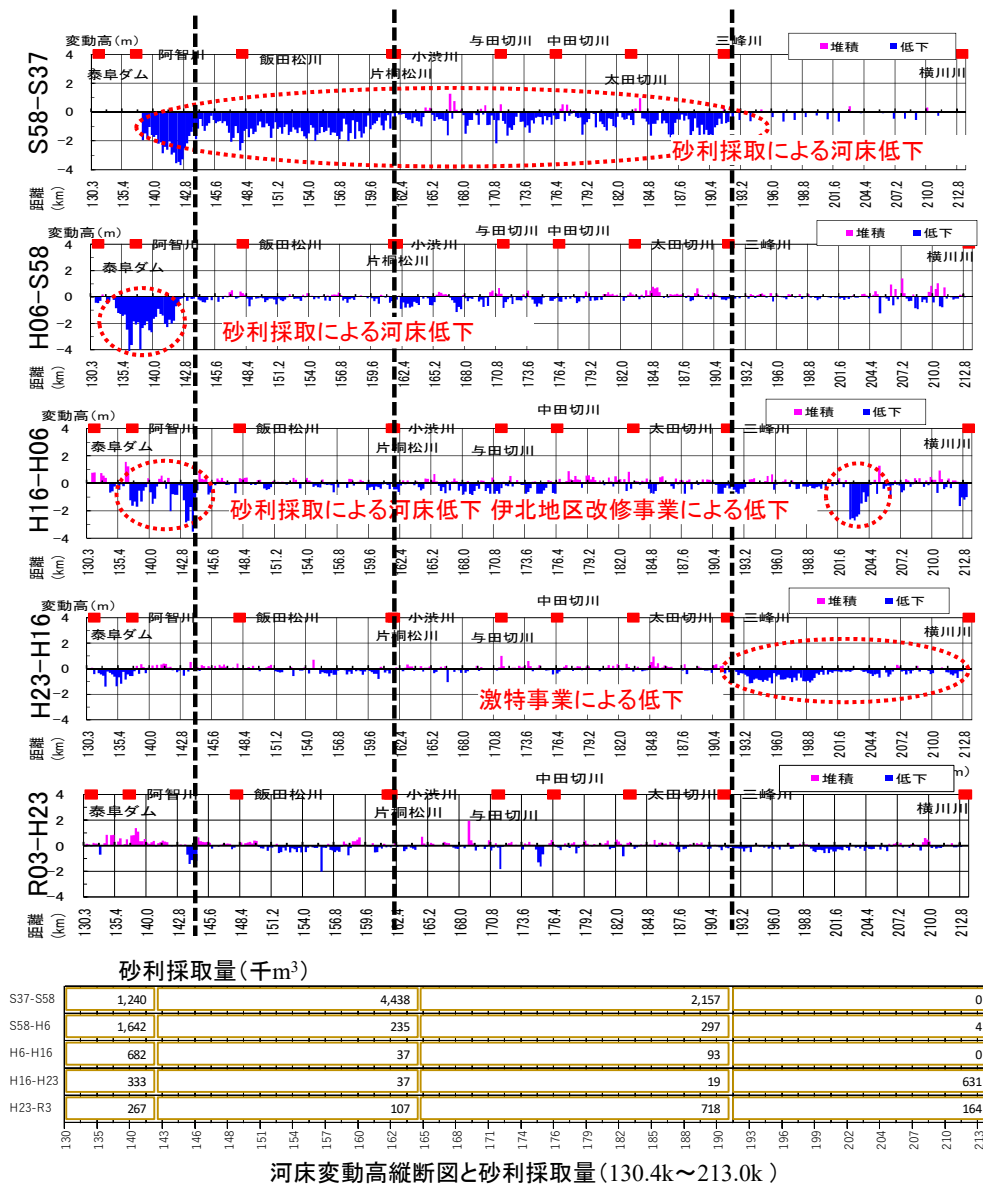
図 4-1 : 河床変動高縦断図と砂利採取量 (130.4k~213.0k)

泰阜ダム (130.8k) から三峰川合流点 (191.6k) までの区間は、昭和 40 年代から昭和 50 年代前半にかけて、砂利採取に伴い河床低下が進行した。

その後、全川的な砂利採取は終了したが、泰阜ダム (130.8k) から 144.2k より下流区間では砂利採取が続いたため、平成 16 年 (2004 年) 頃まで河床低下が継続した。

三峰川合流点 (191.6k) より上流では、平成 18 年 (2006 年) の災害を受けて実施した激特事業による河床掘削により、河床が低下した。

平成 23 年 (2011 年) 以降は、全川的に大きな河床変化は生じていない。

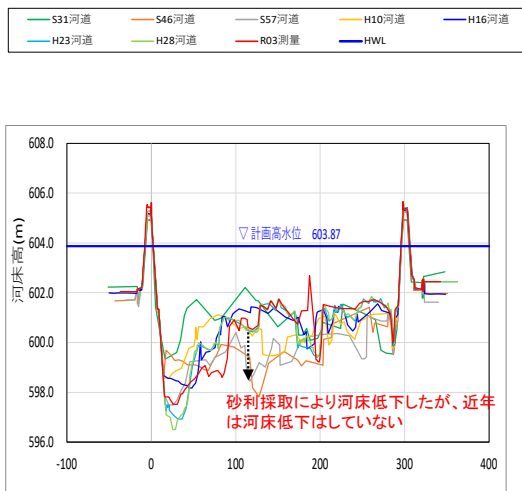
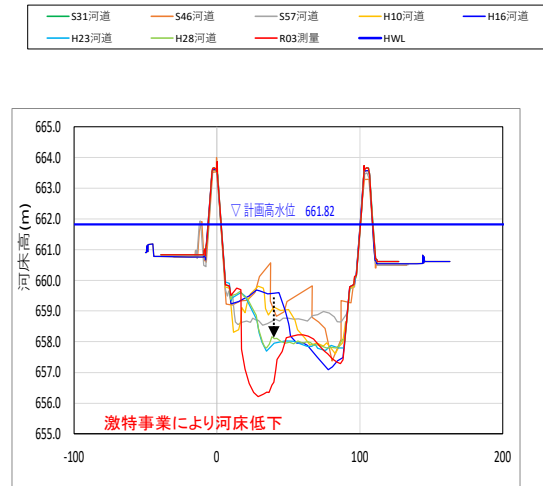
図 4-2 : 重ね合わせ横断面図

図 4-1 に河床変動高縦断図と砂利採取量を、図 4-2 に重ね合わせ横断図を示す。

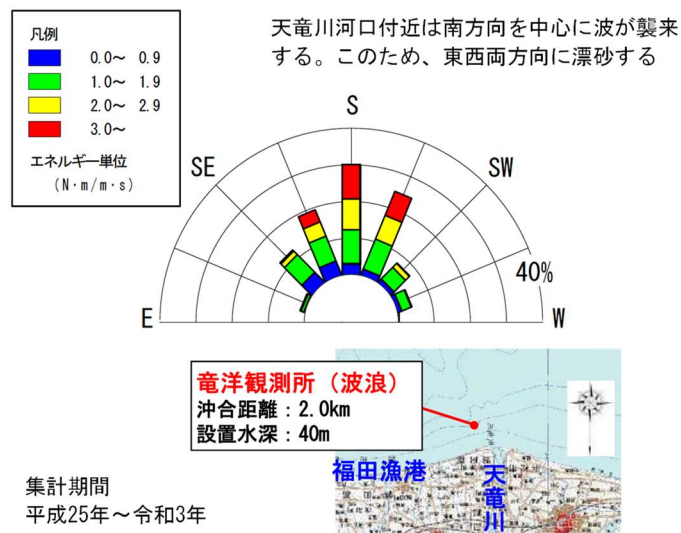
図 6-2 : 波高波向頻度図

天竜川河口付近は南方向を中心に波が襲来するため、出水によるフラッシュと、非出水期の沿岸漂砂により河口砂州の開口部幅、位置が変化している。
