第9章 河川管理の現状

9-1 河川の管理

9—2 管理区間

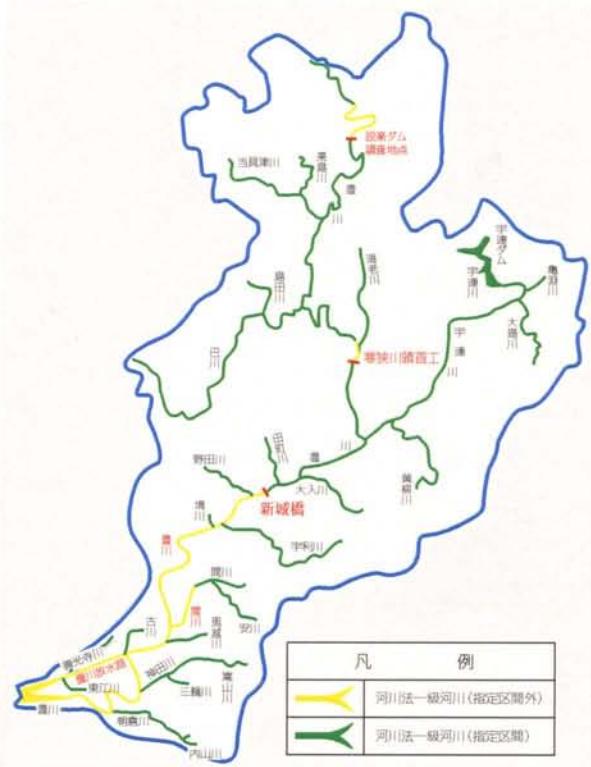
図 9-1 管理区間概要図

豊川の管理は、幹川部分を建設省が、幹川部分以外を愛知県が管理している。

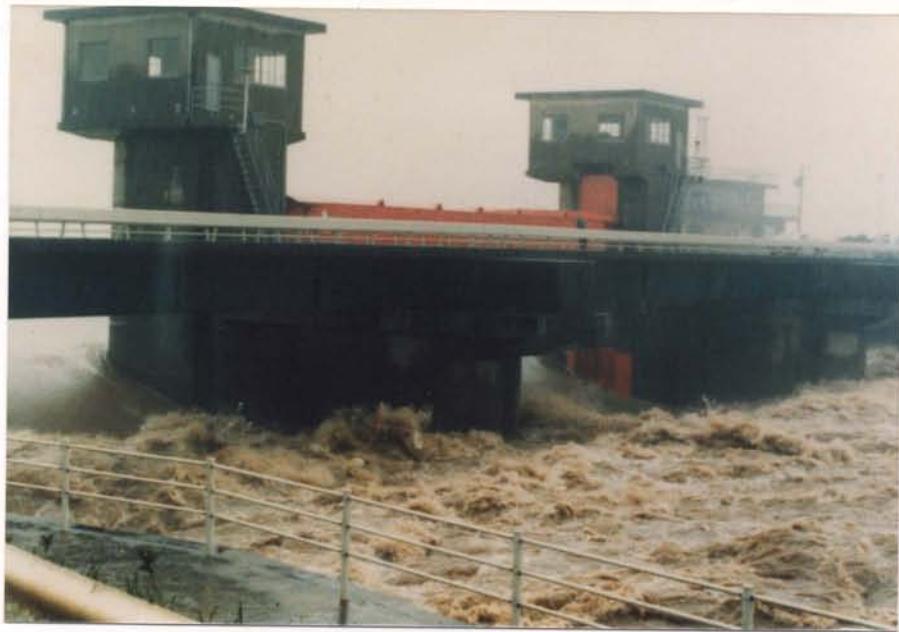
分流中の豊川放水路（S 57. 8 洪水）
