# 矢部川水系河川整備基本方針

矢部川水系の流域及び河川の概要

平成 26 年 6 月

国土交通省 水管理・国土保全局

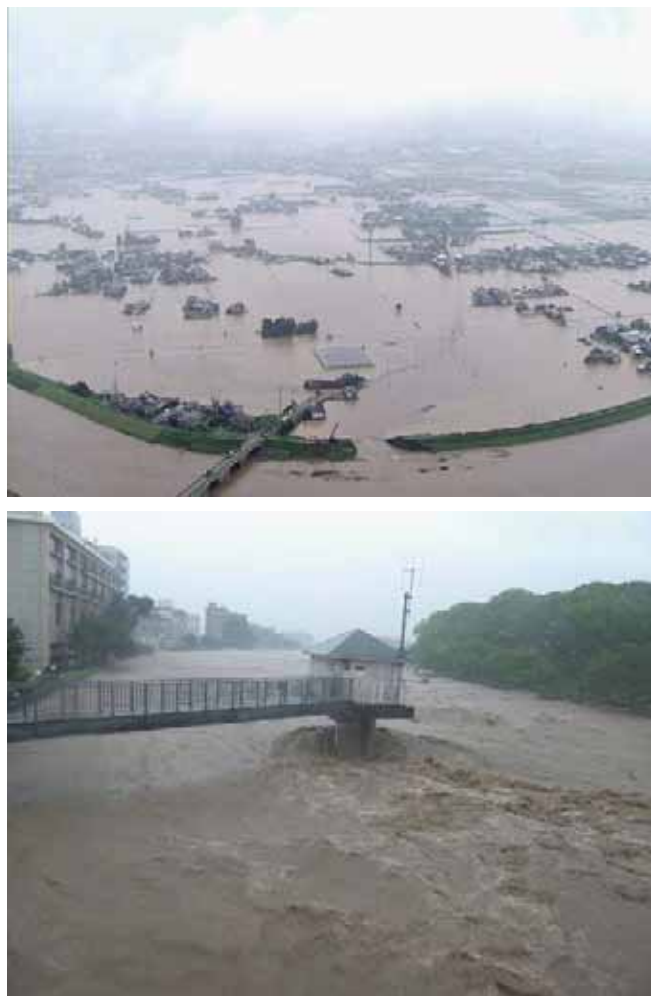
図-4.4 平成 24 年洪水の様子

特に全川にわたって計画高水位を上回り、矢部川本川 1 ヲ所で堤防が決壊し、柳川市などにおいて浸水被害が発生したのを始め、支川沖端川では 2 ヲ所で堤防が決壊し、一部区間では越水するなど、同様に柳川市などにおいて浸水被害が発生した。浸水被害は、矢部川沿川および沖端川沿川で 1,808 戸の家屋・事業所等が浸水した。

浸水戸数 : 床上 697 戸、床下 1,111 戸

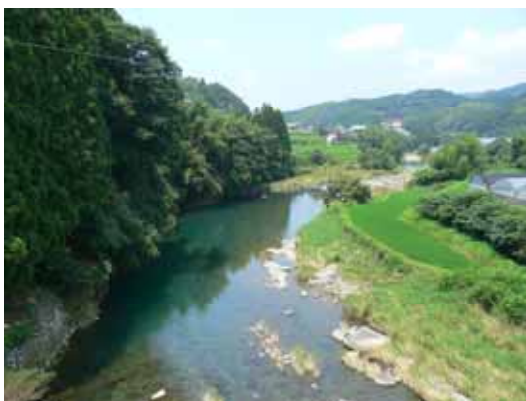
37/600 付近（山間部）  
河床は岩が主となり、瀬・淵が連続する。  
山間部を蛇行しながら流下する。

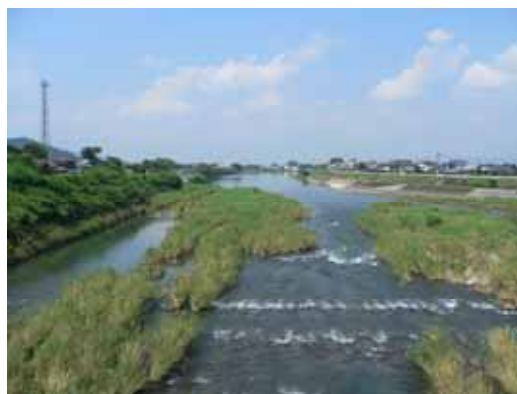
24/800 付近（氾濫原区間）  
河床は礫が主となり、平瀬を形成している。  
流れは速く川幅は変化に富み細流等がみられる

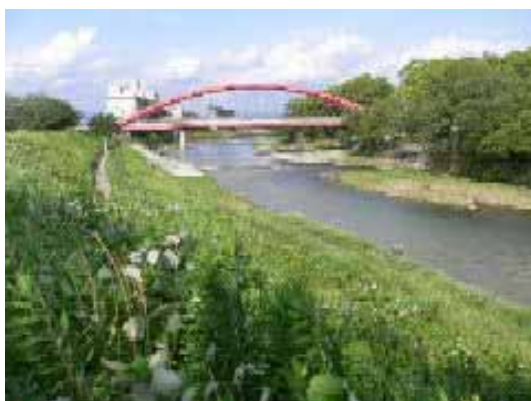
15/300 付近（基準地点：船小屋）  
河床は礫が主となり、瀬・淵が連続する。  
河畔林が多く、多様な生息環境を有する。

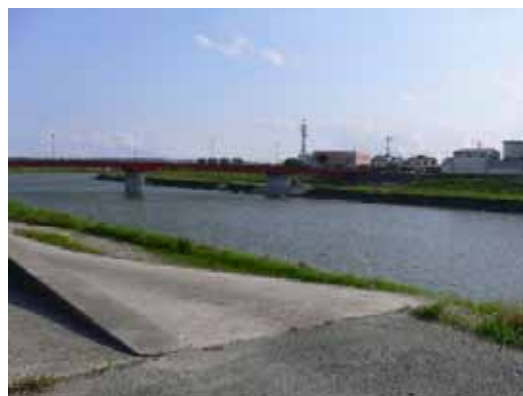
10/400 付近（湛水区間）  
堰が連続し湛水している区間。流れも穏やか  
で安定している。

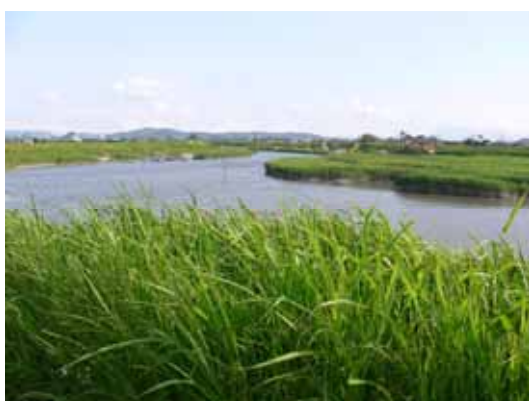
5/400 付近（飯江川合流点）  
感潮区間でガタ土が堆積している。汽水域  
の干潟にはヨシ群落が繁茂している。

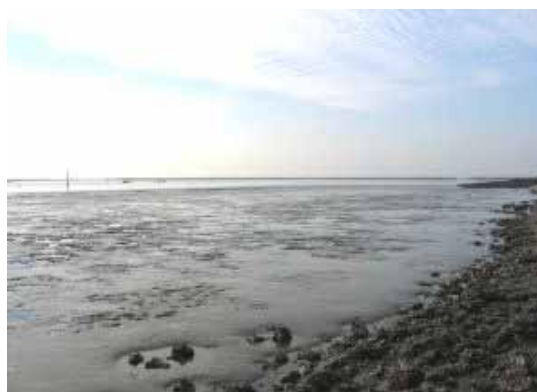
0/000 付近（河口）  
ガタ土が堆積する干潟区間である。有明海  
特有の生物が生息する。

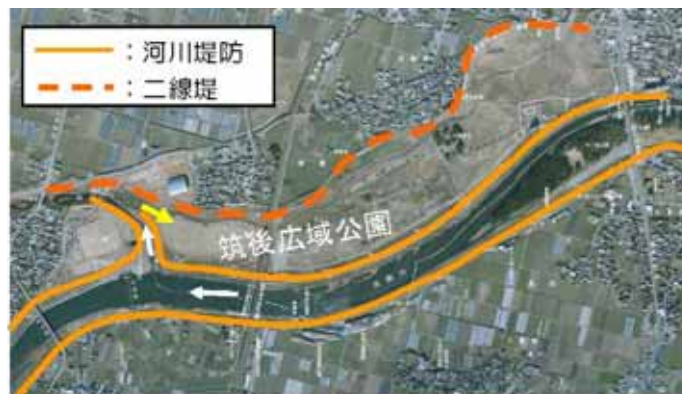
図-9.5 二線堤の事例（矢部川派川沖端川における遊水機能：筑後広域公園）

沖端川との分派地点で福岡県が整備を進めている筑後広域公園においては二線堤を活かした遊水機能が既に存在しているため、公園計画では浸水を踏まえた計画とされており、引き続き二線堤を含めて一体管理されるよう取り組まれている。

河川堤防の管理用道路等は浸水域より高い位置にあるため、洪水時には、緊急輸送路・避難路としても利用可能であり、河川堤防と主要地方道などと円滑なネットワークを構築することで大規模災害発生時において被害を最小限にすることも可能となる。
