## 1. 流域の自然状況

吉野川は高知県吾川郡の瓶ヶ森<sup>かめがもり</sup>(標高1,897m)に源を発し、四国山地に沿って東に流れ、敷岩において穴内川を合わせ、北に向きを変えて四国山地を横断し、銅山川、祖谷川等を合わせ、徳島県池田において再び東に向かい、岩津を経て徳島平野に出て、大小の支川を合わせながら第十地点で旧吉野川を分派し、紀伊水道に注ぐ、幹川流路延長は194km、流域面積3,750km<sup>2</sup>の一級河川である。

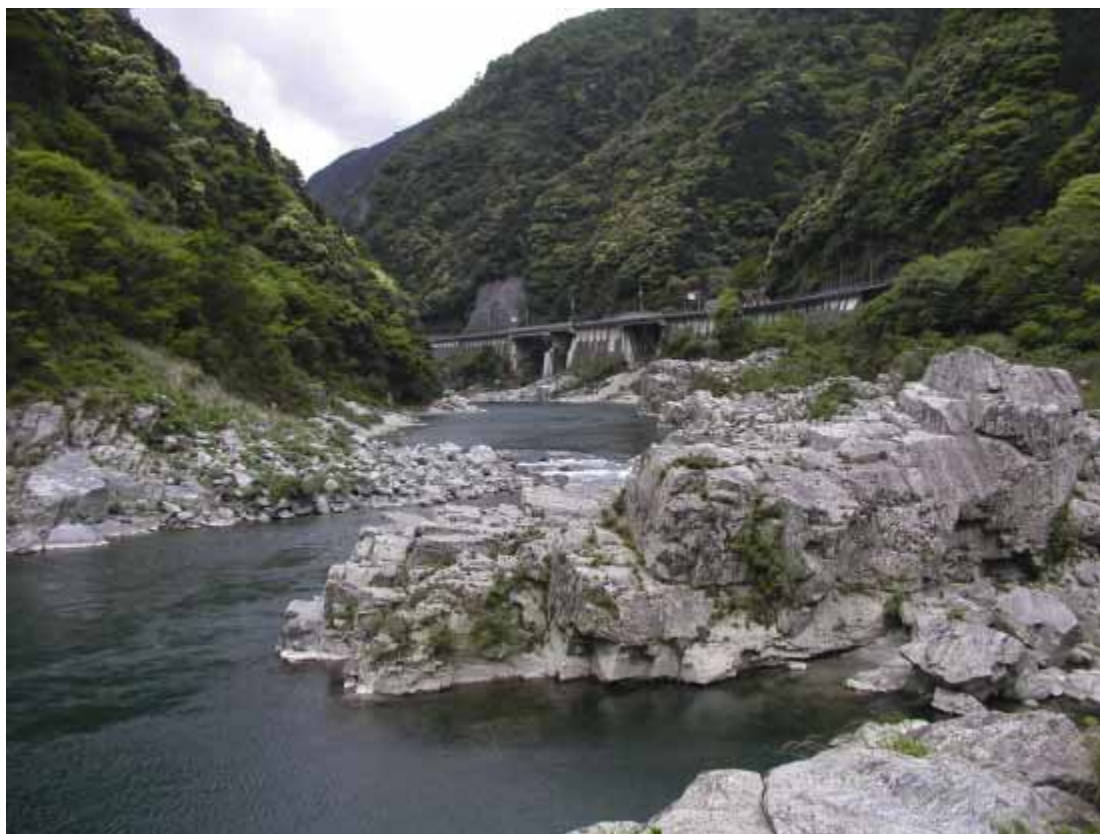
図－1.2(1) 吉野川上流域（大歩危・小歩危）

吉野川の池田ダムより上流域は、大歩危・小歩危で一大溪谷を造り、河床勾配も1/400程度と急である。池田～岩津間は谷底平野が形成され、河床勾配も1/800程度と緩くなる。岩津～河口では氾濫源が広がり、河床勾配も1/1100程度と一段と緩くなっている。

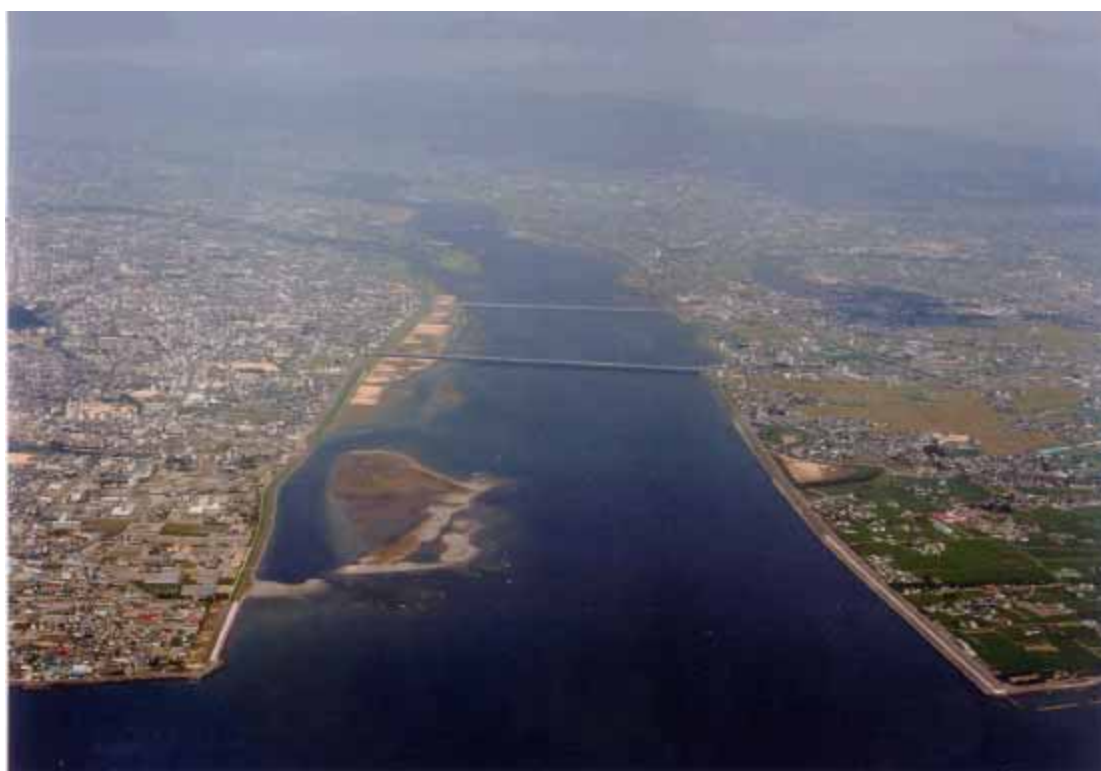
図－1.2(3) 吉野川下流域（吉野川河口）

吉野川の河口部干潟は、シロチドリ、ハマシギ、コアジサシ等の鳥類の重要な中継地となっている。また、干潟にはヨシ群落が分布しており、重要種であるルイスハンミョウ等の陸上昆虫類やハクセンシオマネキ等の底生動物等が生息している。

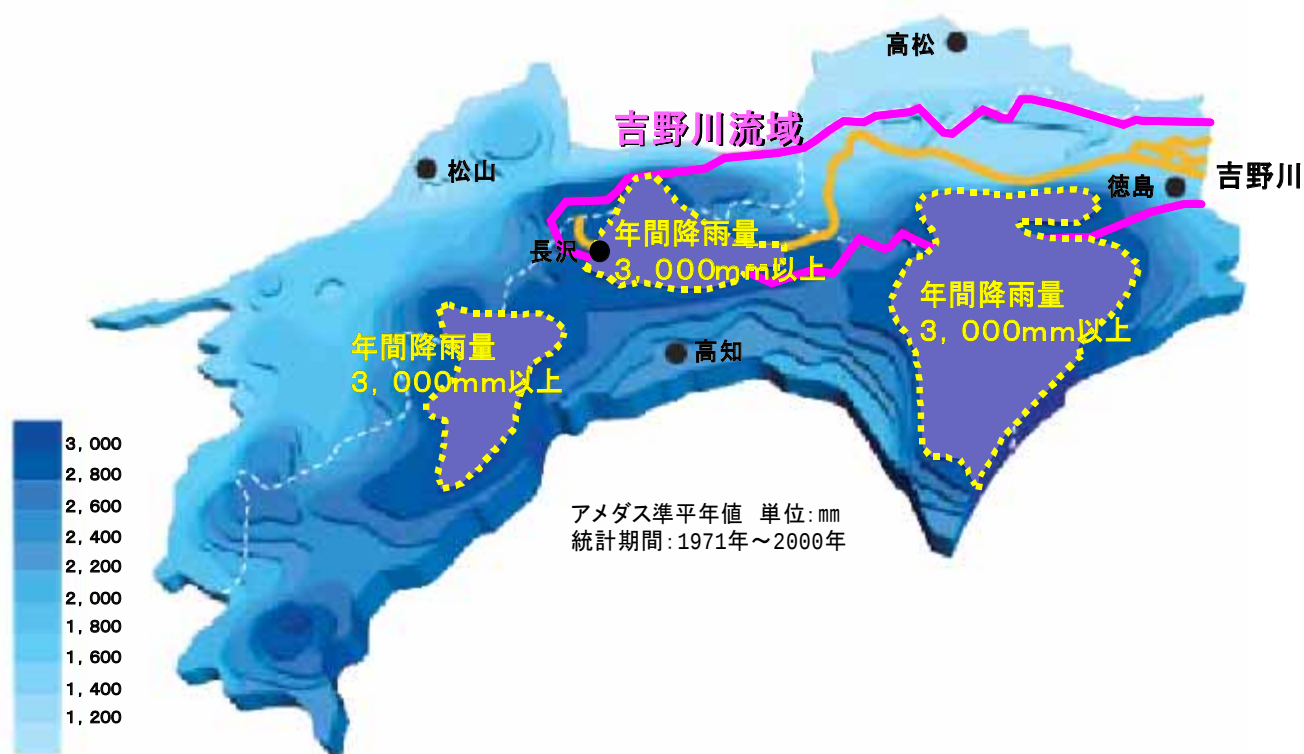
図－1.5 吉野川の年雨量分布図

吉野川流域は、そのほとんどが中央部山岳地区に包含され、上流部では年降雨量が3,000mmに達する多雨地帯であるが、支川の銅山川流域は瀬戸内沿岸地区に含まれ比較的降雨量は少ない。

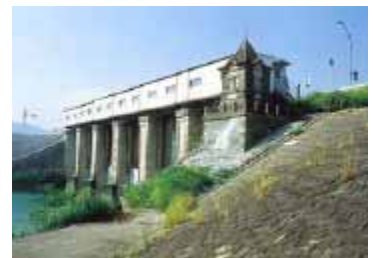
(7) 第十樋門と第十堰<sup>だいじゅうひもん だいじゅうぜき</sup>

約250年前に吉野川(現在の旧吉野川)に導水するため、別宮川(現在の吉野川)と、吉野川の右岸に沿って木杭の間に砂石等を詰めたことが、第十堰の原型といわれている。明治11年には、上流側に上堰が建設され、現在の2段堰の形となっている。また、第十樋門は、吉野川の水を旧吉野川に流すため、大正12年に設置された施設で、この第十樋門を通じて導水された吉野川の水は旧吉野川流域の生活や農業、産業などの経済活動を支えている。

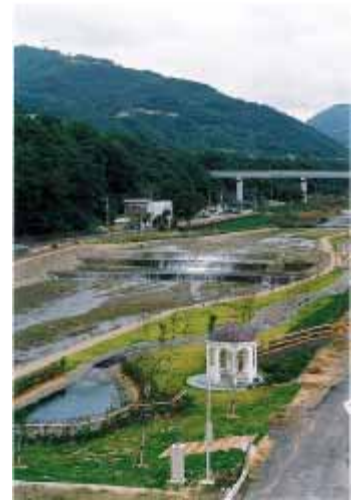
(7) <sup>おたにがわえんてい</sup>大谷川堰堤（デ・レーケ堰堤）

大谷川堰堤は、長さ97m、高さ3.8mの石積堰堤で、アーチ型の緩やかな曲線を描いているのが特徴である。この砂防堰堤は、政府の要請により明治17年にオランダ人土木技術者のヨハネス・デ・レーケの指導のもと内務省の直轄工事で施工されたことから「デ・レーケの砂防堰堤」とも呼ばれており、登録有形文化財に登録されている。

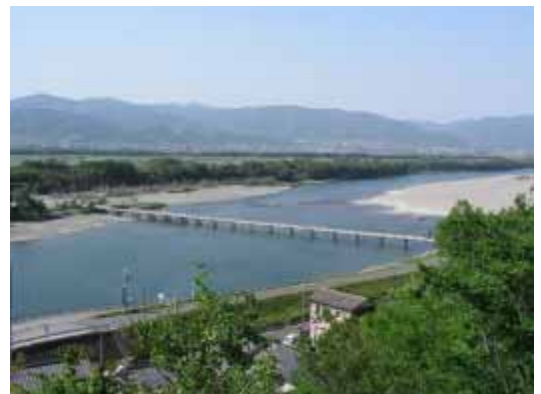
川島潜水橋

吉野川の北岸と南岸との人や物の交流には、かつて渡し舟が活躍していたが、洪水や風に弱く、大水の時などはしばしば長期間の舟止めになることもあった。舟止めのみならず、舟が転覆して多数の犠牲者が出るなどの惨事も起こったことから建設された橋が、潜水橋である。普段は人や車が通行出来る橋だが、水面近くの低い位置に造られているので、小さな出水でも水中に没し通行出来なくなる。

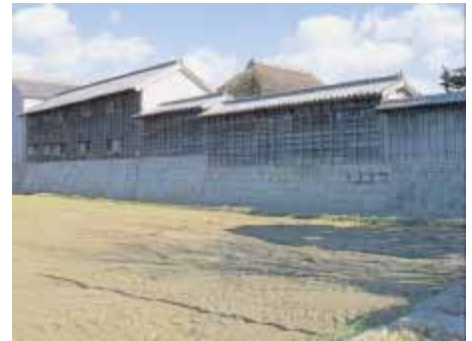
吉野川の洪水から家を守るために、まるで一枚岩のように見事に積み上げられた石垣が、当時の藍商の全盛時代をしのばせる田中家。国の重要文化財。

石垣は洪水のや<sup>む</sup>って来る方向ほど高くなっており、鳴門の撫<sup>む</sup>養<sup>や</sup>石や青石が使われている。母屋は茅葺きで、洪水で水が屋根までくると、屋根が浮き上がり舟の代わりになるという。また、軒下には舟が吊られており、これが救助船として使われた。

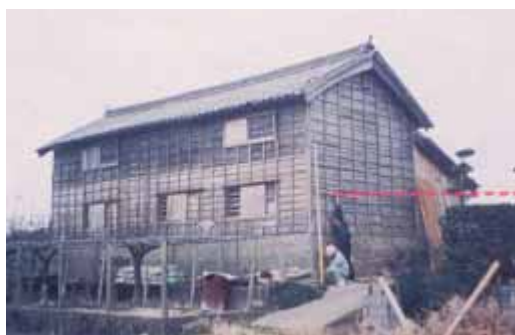
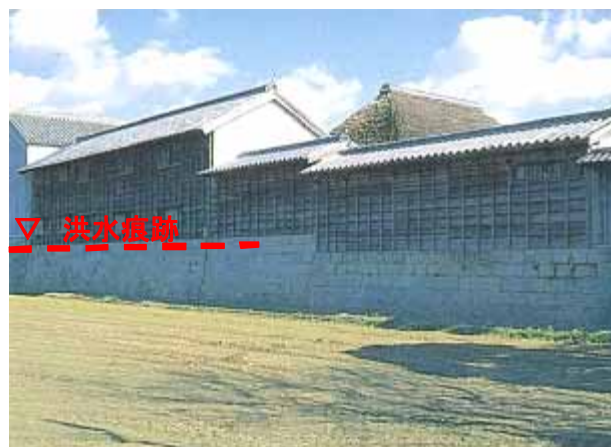
図-4.1 大正元年9月洪水の痕跡

洪水の被害は歴史的な大災害と記録されており、各所で破堤・堤防の決壊等による被害が発生し、流域の浸水深が大きかったことを示す多くの洪水痕跡が、今も残っている。

豊田宅の洪水痕跡(北島町)

田中家の高石垣を超えた洪水

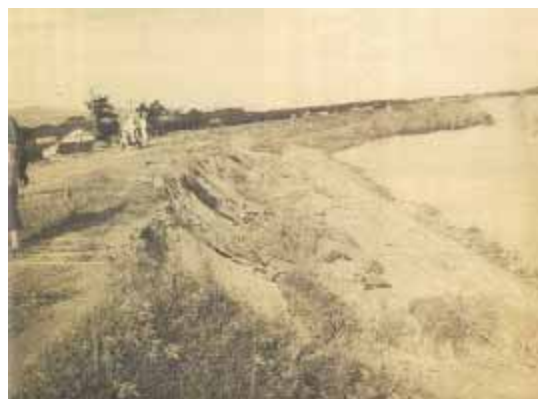
破堤寸前の吉野川(阿波市阿波町)

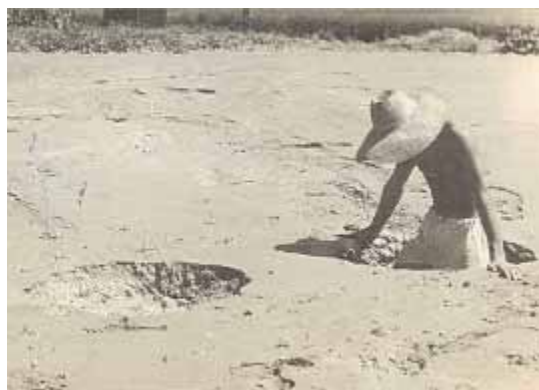
ボイリング現象によってできた大噴口、畑地は流砂に覆われてしまっている。(石井町)

このため、岩津上流部の三好、美馬及び麻植の各地区においては家屋の全壊、流失、浸水が続出した。この出水により死傷者17名を出した他、本川堤防も各所で破堤寸前の危機に瀕し、漏水がいたる所で発生した。

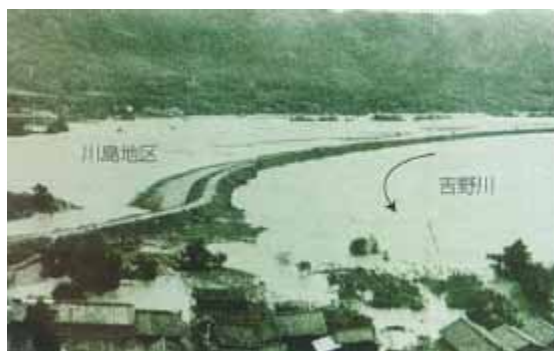
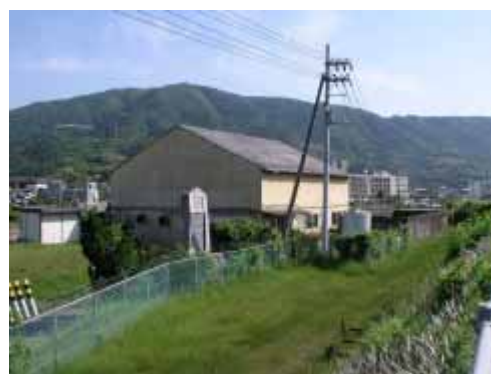
図－4.3 昭和36年9月洪水の内水被害状況  
(吉野川市川島町：吉野川右岸29k付近)

また、この洪水の内水被害は、当時において過去最大といわれた被害を引き起こしたため、これまで間接的な被害として取り残されていた内水排除を治水事業の一環として積極的に推進することとなった。これにより、川島内水対策事業に着手することとなり、当時の四国地方建設局管内で初めての排水機場が建設された。

昭和36年洪水時の内水被害状況  
(外水位が高い様子がうかがえる)

四国で最初に建設された  
川島排水ポンプ場

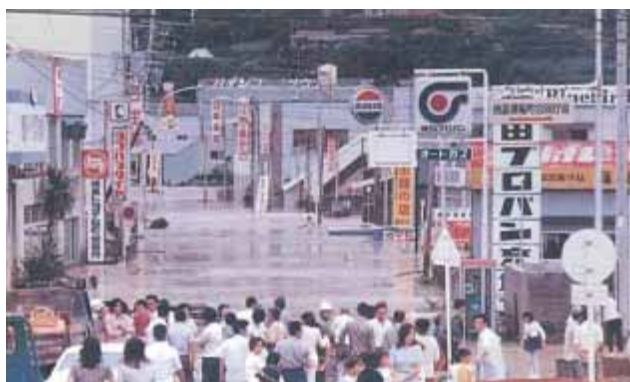
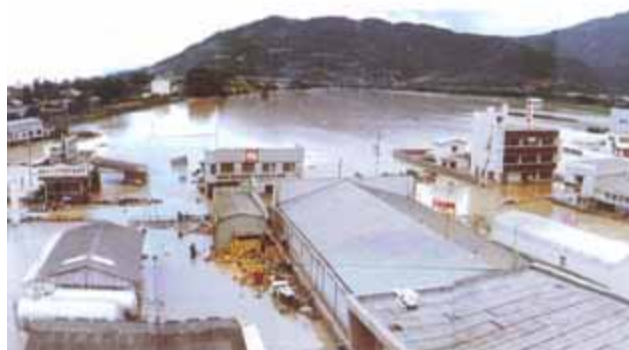
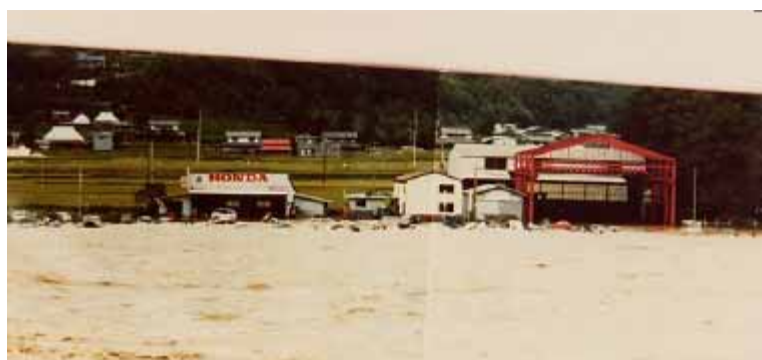
図－4.4 昭和49年9月洪水の被害状況

洪水の被害は、岩津上流部の無堤地区において氾濫被害が発生し、家屋の全半壊、床上浸水及び田畑の流失並びに冠水が多く、国道が寸断する箇所も発生した。また下流部では飯尾川等で内水被害が発生した。

美馬市脇町の氾濫被害

美馬市脇町の被害状況

三野町の被害状況

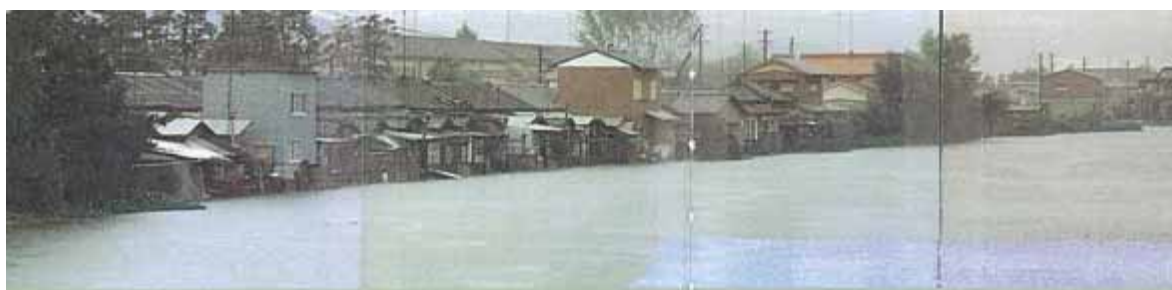
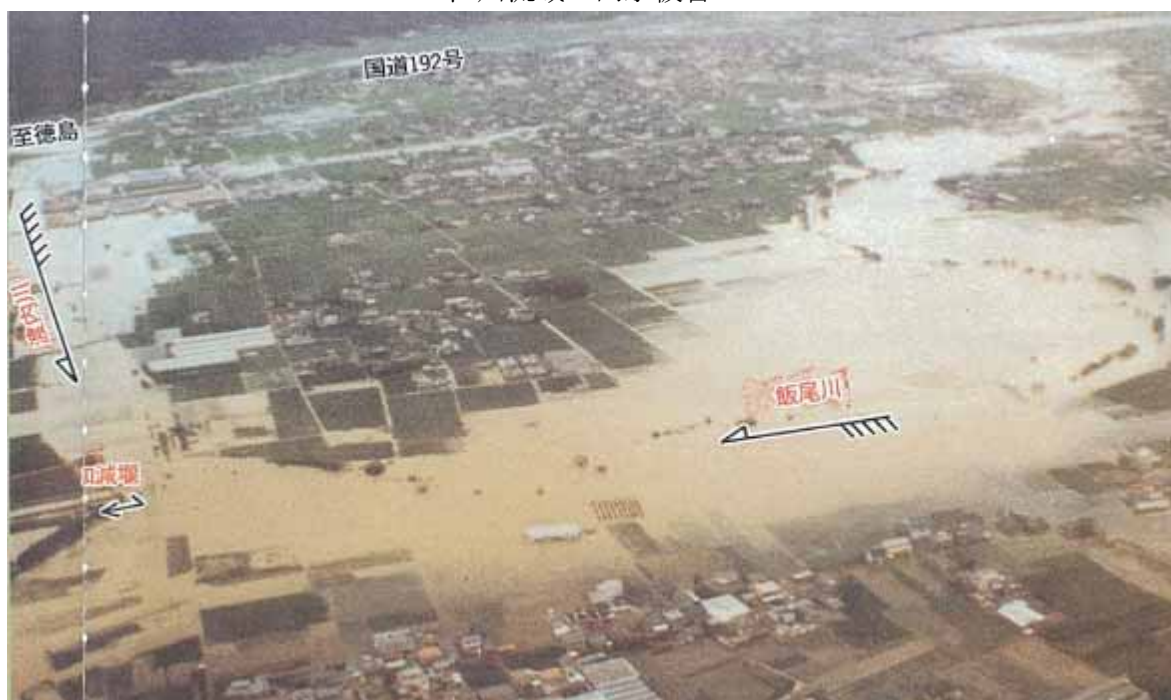
図-4.5 昭和51年9月洪水の被害状況

このため、吉野川上流域と剣山周辺を中心に、総雨量が $1,000\text{mm}$ を越える観測史上最大のものとなり、基準地点岩津の最大流量は約 $11,450\text{m}^3/\text{s}$ であったが、降雨継続時間が異常に長期間であり、岩津上流部の無堤地区の氾濫、下流部の飯尾川、江川、神宮入江川等の内水地区等での浸水被害は、床上浸水 $3,880$ 戸、床下浸水 $25,713$ 戸、全壊流失家屋 $109$ 戸と甚大なものであった。

江川流域の内水被害

飯尾川流域の浸水状況

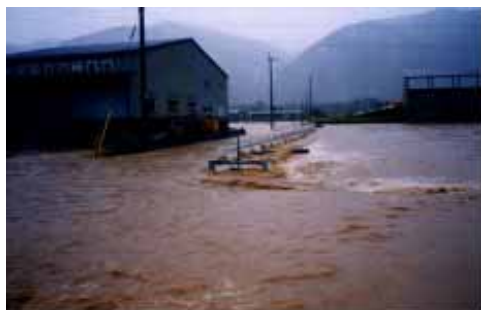
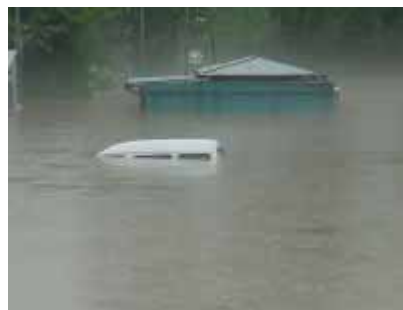
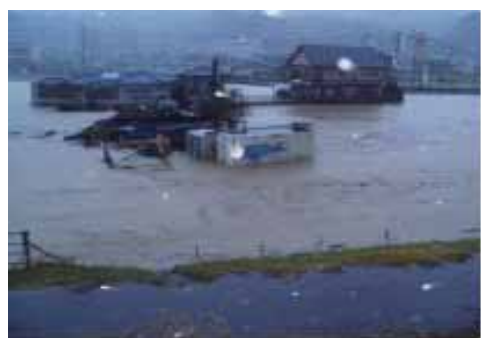
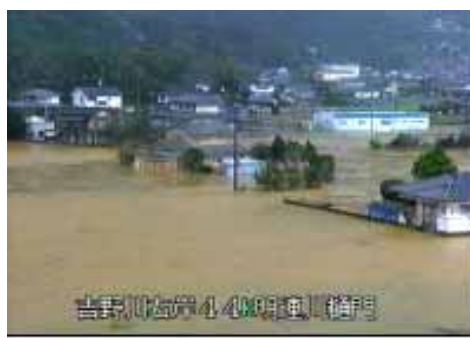
図－4.6 平成16年10月洪水(台風23号)の被害状況

この洪水の被害は、岩津上流部等無堤地区で外水氾濫被害、飯尾川、城の谷川等のほとんどの内水地区で内水被害が発生し、浸水面積7,645ha、床上浸水745戸、床下浸水1,975戸と甚大な被害となった。

三好郡三加茂町加茂地区の外水氾濫

三好郡三加茂町の外水氾濫

美馬市脇町の内水氾濫（新町谷樋門付近）

美馬市穴吹町三島の内水氾濫

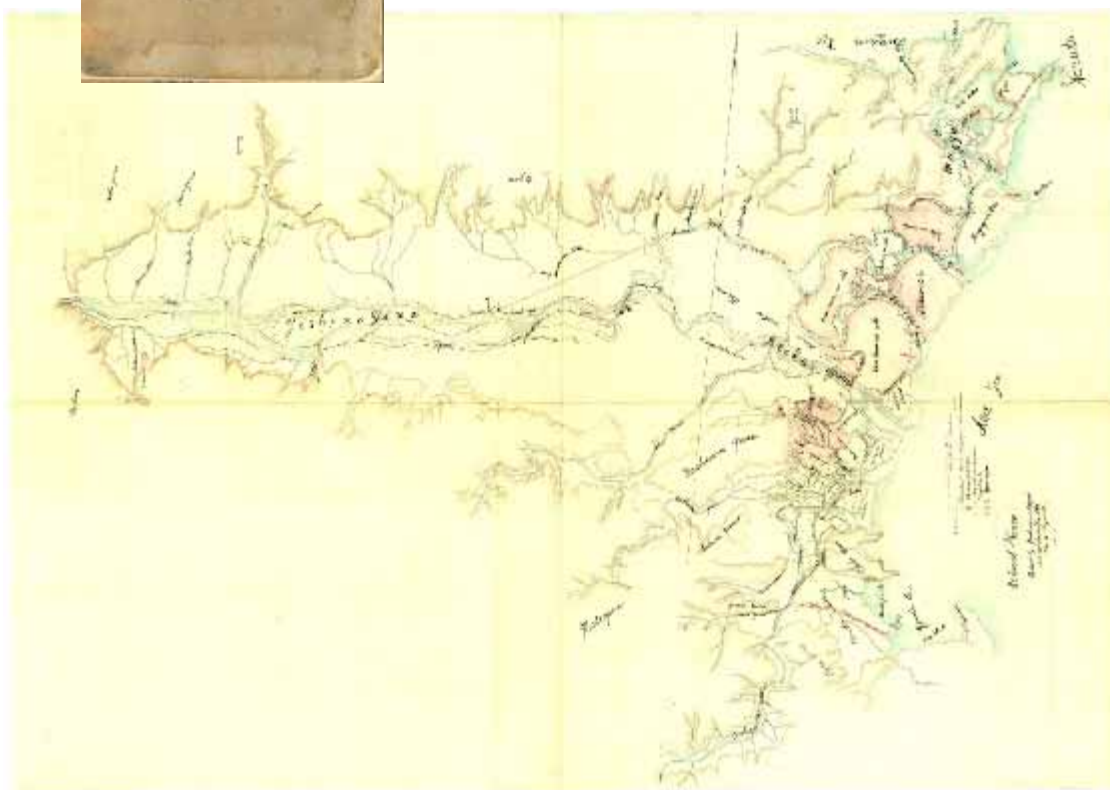
図ー4.13 エ師デ・レーケ吉野川検査復命書付図

↓ 吉野川河口平面図（明治17年デ・レーケ作図）「吉野川検査復命書」付図

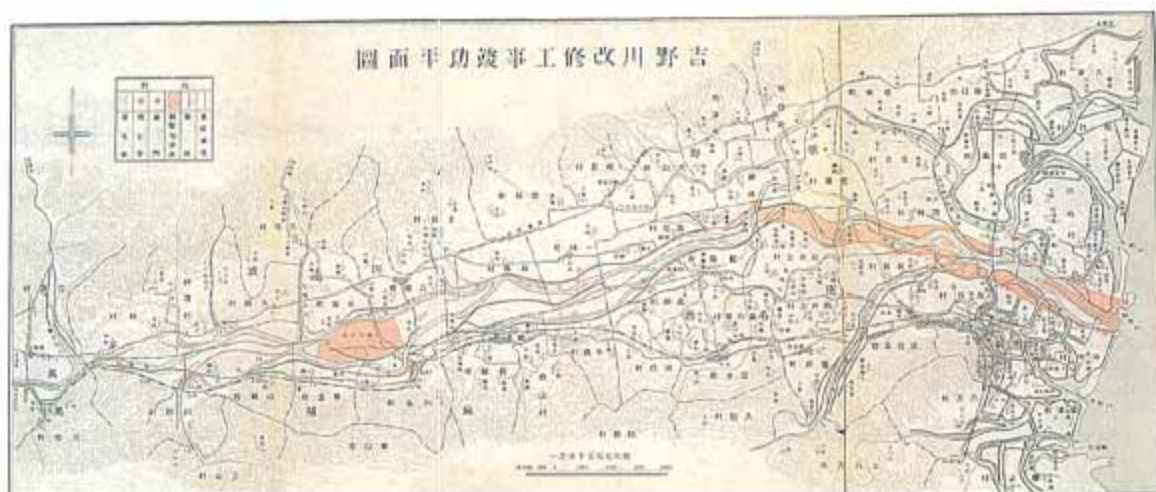
図-4.14 吉野川第一期改修工事竣工図(昭和2年)

註) 第一期改修工事の主な工事は、図-4.14の赤色で示すように第十堰より下流に新堤を築造し川幅を拡大して 吉野川本流としたこと、善入寺島の全島買収による遊水地化及び江川の締切り等である。

明治40年から約20年間の歳月をかけ、用地買収約1,140haと多大な家屋移転を要した大事業である第一期改修工事は昭和2年に竣工し、これによって、岩津から河口に至る約40kmの吉野川下流部の堤防が概成し、吉野川の河道がほぼ現在の姿となった。第一期改修工事は吉野川流域の今日の発展を築いた根幹的治水事業であったといえる。

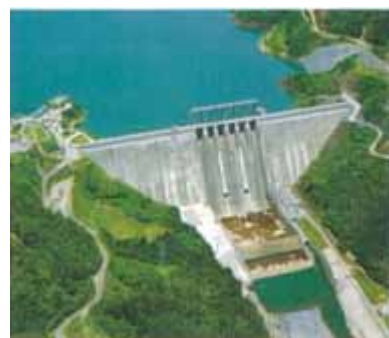
早明浦ダム

早明浦ダムは、吉野川総合開発計画の中核をなすもので、洪水調節、既得用水の安定取水、新規用水の四国四県への供給および発電を行うために、吉野川水系吉野川（左岸：高知県本山町、右岸：高知県土佐町）に建設された重力式コンクリートダムである。

- ・ 供用開始 : 昭和50年(1975年)
- ・ 有効貯水量 :  $289,000\text{千m}^3$

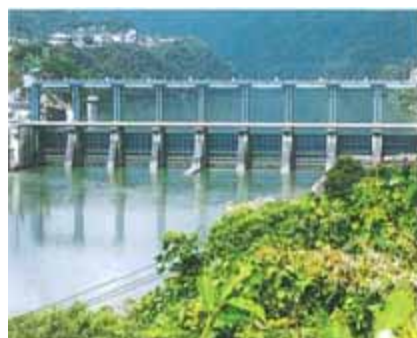
池田ダム

池田ダムは、吉野川総合開発計画の要として、洪水調節、低水流量の調整、吉野川北岸用水ならびに香川用水に必要な取水位の確保および発電を行うために、吉野川水系吉野川（徳島県池田町）に建設された重力式コンクリートダムである。

- ・ 供用開始 : 昭和50年(1975年)
- ・ 有効貯水量 :  $4,400\text{千m}^3$

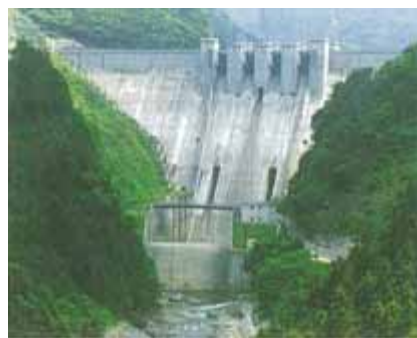
富郷ダム

富郷ダムは、吉野川水系における治水事業として洪水調節と愛媛県四国中央市に対する都市用水の供給および発電を行うために、吉野川水系銅山川（愛媛県四国中央市）に建設された重力式コンクリートダムである。

- ・ 供用開始 : 平成13年(2001年)
- ・ 有効貯水量 :  $47,600\text{千m}^3$

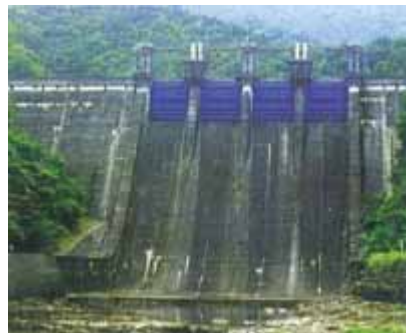
柳瀬ダム

柳瀬ダムは、吉野川総合開発計画に先駆けて、吉野川水系銅山川（愛媛県四国中央市）に建設された重力式コンクリートダムで、四国では初めての多目的ダムである。

- ・ 供用開始 ： 昭和29年(1954年)
- ・ 有効貯水量：29,600千 $\text{m}^3$

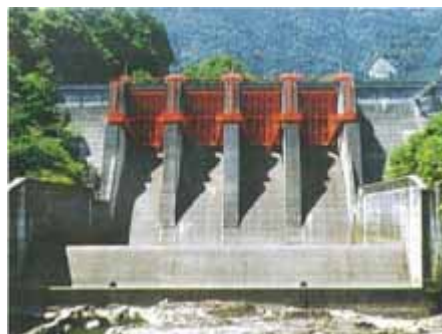
新宮ダム

新宮ダムは、吉野川水系における治水事業として洪水調節と、利水事業として愛媛分水および発電を行うため、吉野川水系銅山川（愛媛県四国中央市）に建設された重力式コンクリートダムである。

- ・ 供用開始 ： 昭和51年(1976年)
- ・ 有効貯水量：11,700千 $\text{m}^3$

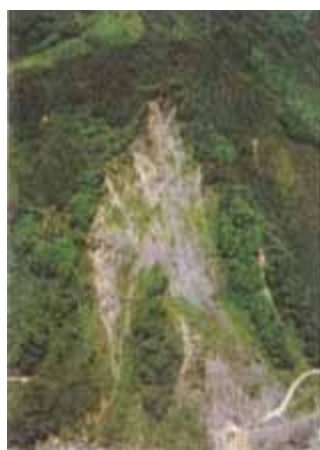
大西崩壊

砂防事業については、明治18年に曾江谷川で直轄砂防工事に着手したのが始まりである。昭和40年9月には、豪雨により祖谷川筋大西地先の12万 $\text{m}^3$ におよぶ地すべり性大崩壊をはじめ、各所に崩壊が発生した。それを契機に祖谷川、南小川流域を直轄砂防区域として、昭和46年4月から直轄砂防事業を開始し、その後、昭和53年度には、とうじ山をはじめとして崩壊、地すべり箇所が多い赤根川においても直轄砂防事業に着手した。

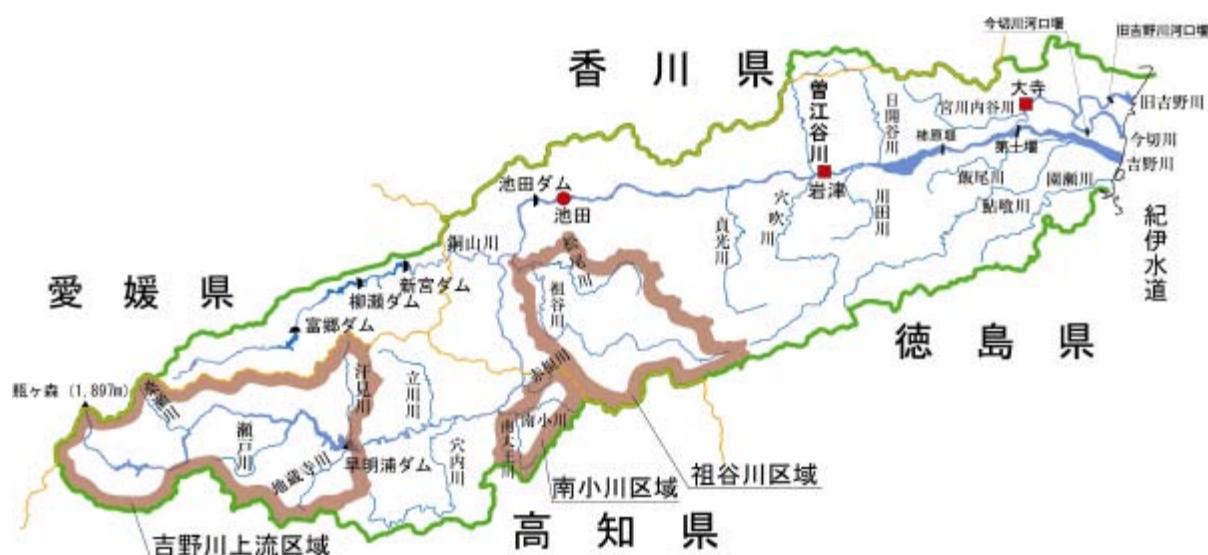
図－4. 19 直轄砂防区域位置図

源流域の吉野川上流域も、昭和50年の台風5、6号、51年の台風17号と2年連続の豪雨により、山腹崩壊が多数発生し、著しく荒廃した。それを契機に、昭和54年度より直轄砂防区域とし、直轄砂防事業を開始した。

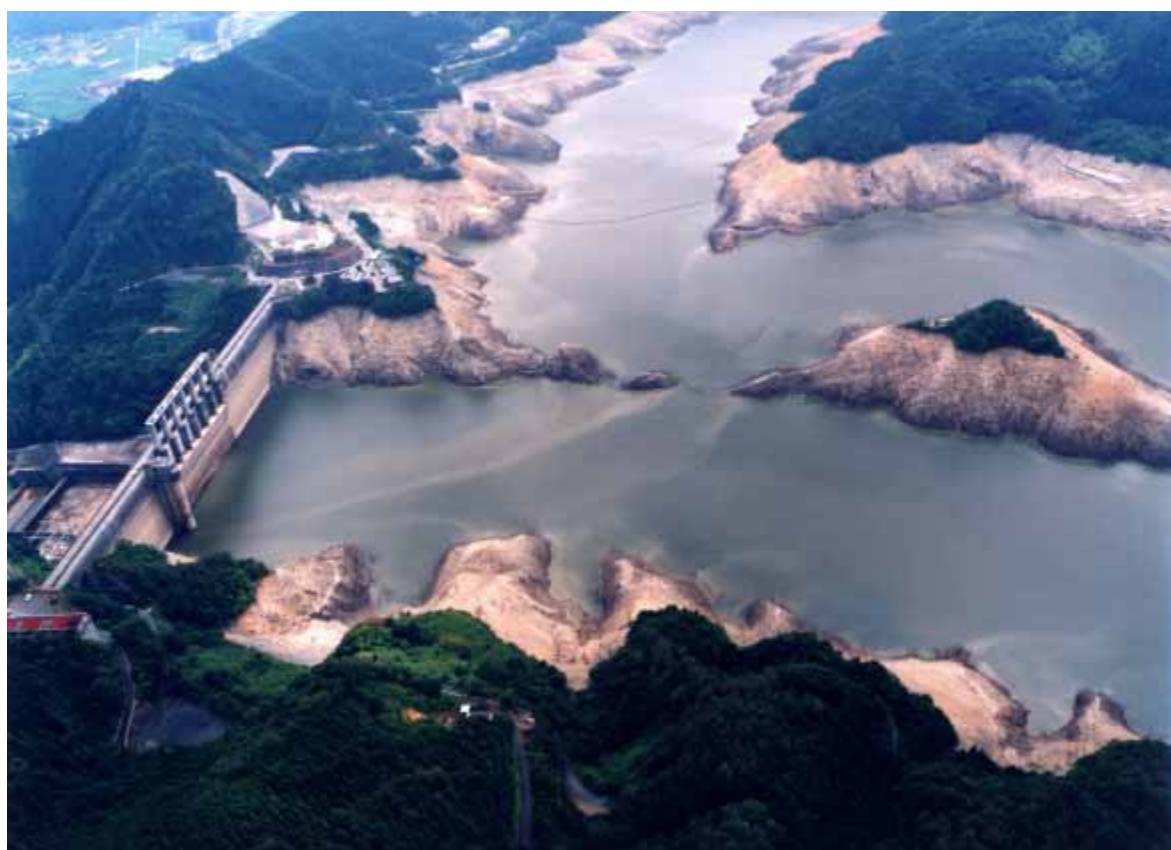
図－5.4 平成6年渇水時の早明浦ダム上流(平成6年7月24日6時貯水率0.0%に達する)

こうした状況下で取水制限が実施されたが、ついに利水容量は底をつき、発電専用水を上水道用水供給に充てる等の対応を強いられた。

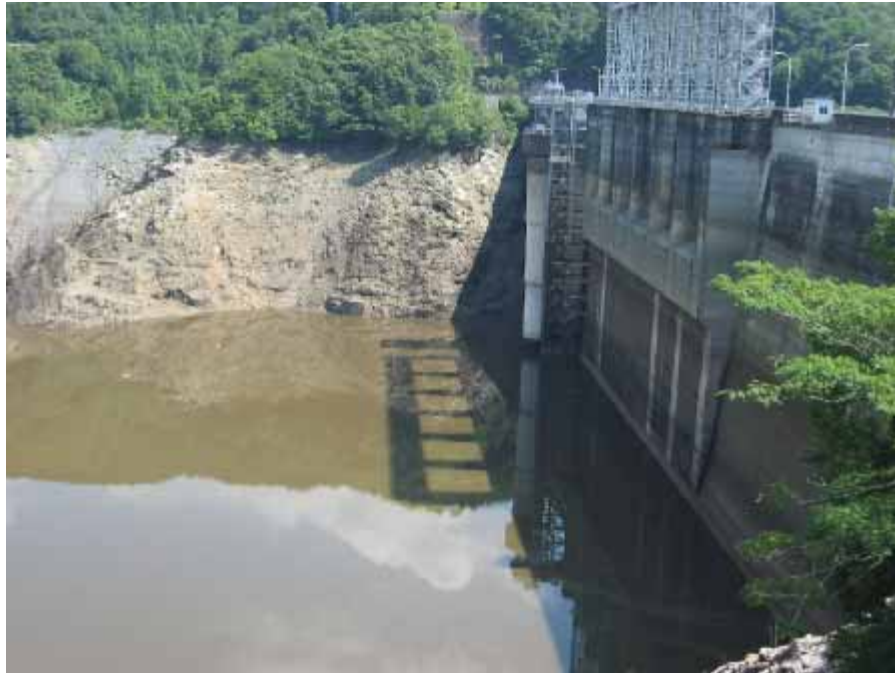
図－5.5(1) 平成 17 年渇水時の様子（早明浦ダム上流）

また、平成 17 年においても、4 月以降は高気圧に覆われて晴天が続き、特に 6 月の早明浦ダム上流域における降雨量は 73 mm と平年値の約 19% と極端に少なく、記録的な少雨となった。このような状況の中、6 月中旬には吉野川において第 1 次取水制限が開始され、それ以降、7 月初旬にまとまった降雨があり取水制限が一時緩和されたものの、早明浦ダムでは取水制限を解除するには至らず、7 月中旬の貯水率 51% をピークに貯水率は下降の一途をたどる。その後も状況は好転せず、8 月 19 日 20 時には遂に早明浦ダムの利水容量が 0% となり、11 年ぶりに発電専用容量からの水道用水への緊急放流が実施された。

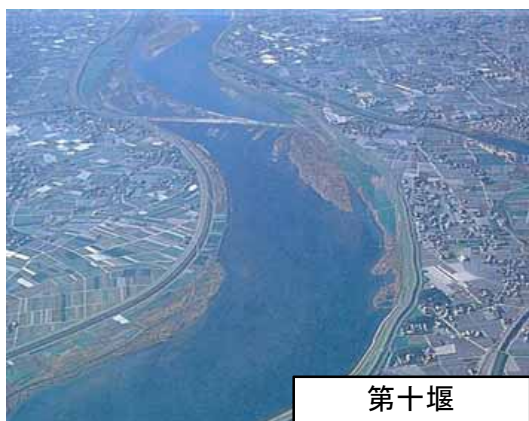
第十堰

第十堰湛水域下流の河床勾配は1/1,400～Levelであり、上・中流域に比べ非常に緩い。川幅は、700～1,300m程度であり、河口部に向けて単調に広がる。河床材料は平均粒径で0.4～40mm程度の砂礫、シルトで構成される。
