第3 壊滅的被害を及ぼす高潮・高波

○ 浸水家屋4万戸を超える大規模高潮災害(H16 台風 16 号)

○ 計画を大幅に超える高波による壊滅的被害(H16 台風 23 号、高知県室戸市)

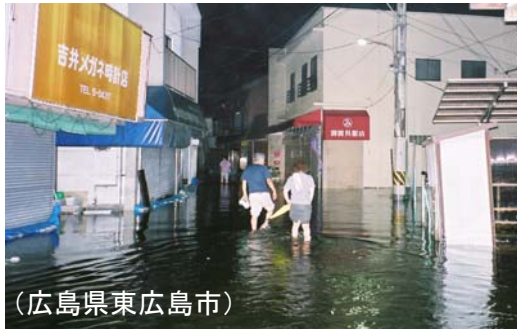
(広島県東広島市)

香川、岡山、広島県を中心に 44,000 戸が浸水。高松市では都市機能が麻痺。

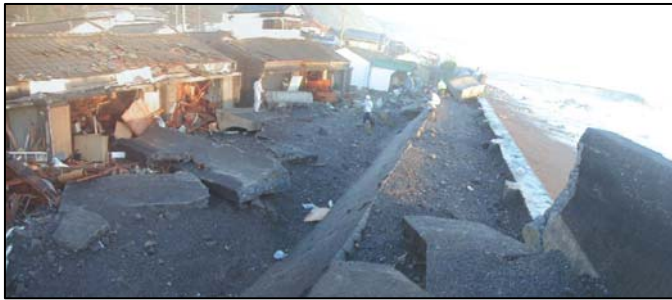
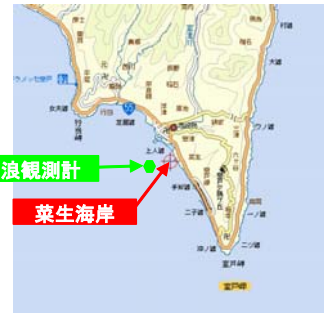
菜生海岸の海岸堤防が 30m 倒壊・流失。3名死亡、4名負傷、13戸被災。

■ 観測史上最大^{※1}の波が来襲し、これまで経験したことのない形態で被災

波圧によりパラペットが滑動し、民家前面付近まで飛散

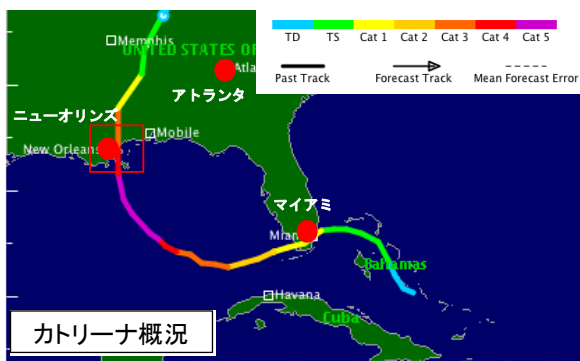
進路: 8月25日にフロリダ半島に上陸・横断し、メキシコ湾に抜け、勢力を増した上で、ニューオーリンズ付近の海岸に再上陸
 勢力: 最大時でカテゴリー5 (風速70m/s~、中心気圧920hPa以下)

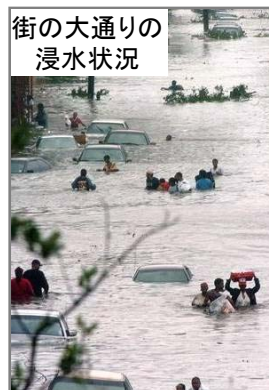
街の大通りの浸水状況
