- 航空写真の判読や、土木学会海岸工学委員会調査グループの現地調査等を精査した結果、石川県珠洲市、能登町及び志賀町の3市町において、合計約190haの津波による浸水を確認。特に浸水範囲の広い珠洲市における浸水深は、約4mに達したと想定。
- 今回の津波による浸水範囲や浸水深は、津波浸水想定（想定最大規模）と比較して小さい。詳細は今後検証。
- 宝立正院海岸、三崎海岸等の7海岸（石川県管理）において、堤防護岸の損壊等を確認。
- 被災施設の復旧にあたっては、国土交通省・国総研による石川県への技術的支援を強化。

### 今回の浸水範囲と津波浸水想定（抜粋）

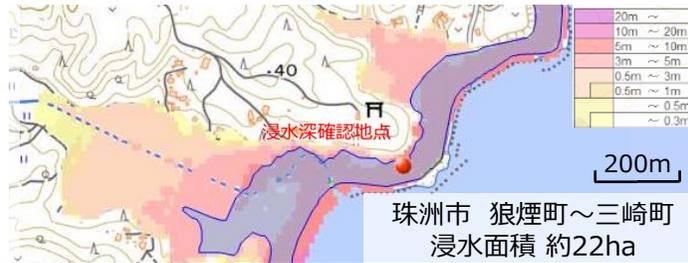
津波浸水想定（H29設定）  
 浸水範囲：黄色の範囲まで  
 浸水深：5 - 10m  
 最大津波高：15m  
 到達時間（最短）：1分未満

能登半島地震（今回）  
 浸水範囲：青色の範囲  
 浸水深（速報）：2m程度  
 最大津波高：不明  
 津波到達時間：不明

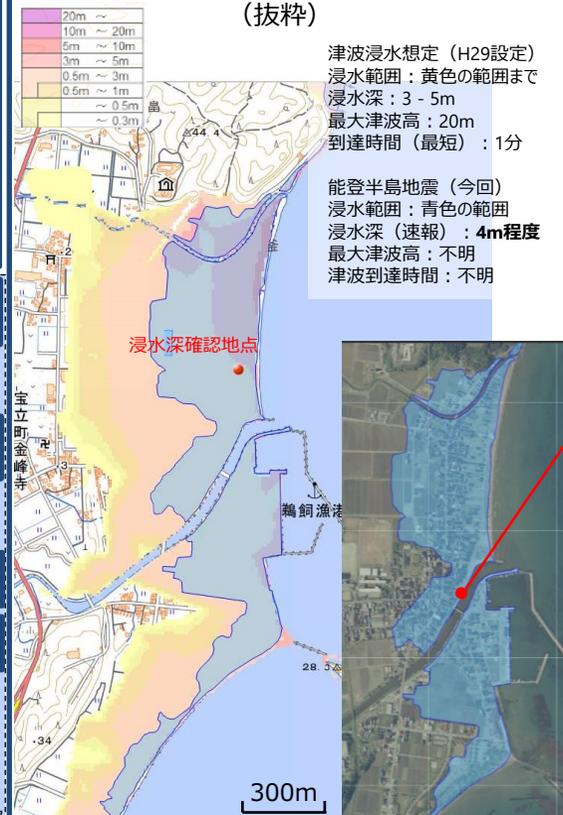
津波浸水想定（H29設定）  
 浸水範囲：黄色の範囲まで  
 浸水深：3 - 5m  
 最大津波高：20m  
 到達時間（最短）：1分

能登半島地震（今回）  
 浸水範囲：青色の範囲  
 浸水深（速報）：4m程度  
 最大津波高：不明  
 津波到達時間：不明

珠洲市 三崎町～宝立町  
 浸水面積 約106ha
