平成27年災害 二級河川江川 災害復旧助成事業

【概要】

平成27年7月15日から18日にかけて台風11号の影響により降り続いた豪雨により、江川沿川では、越水により堤防や護岸が複数箇所で決壊し、床下浸水11戸、農地40haが浸水する被害が発生しました。

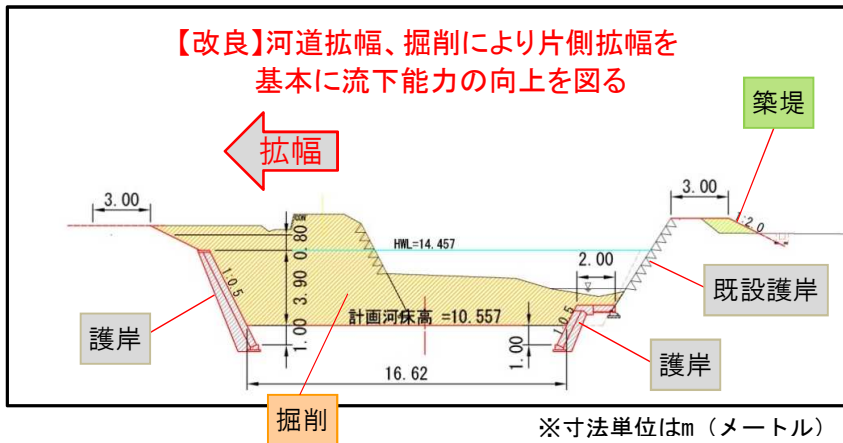
標準断面図

※寸法単位はm (メートル)

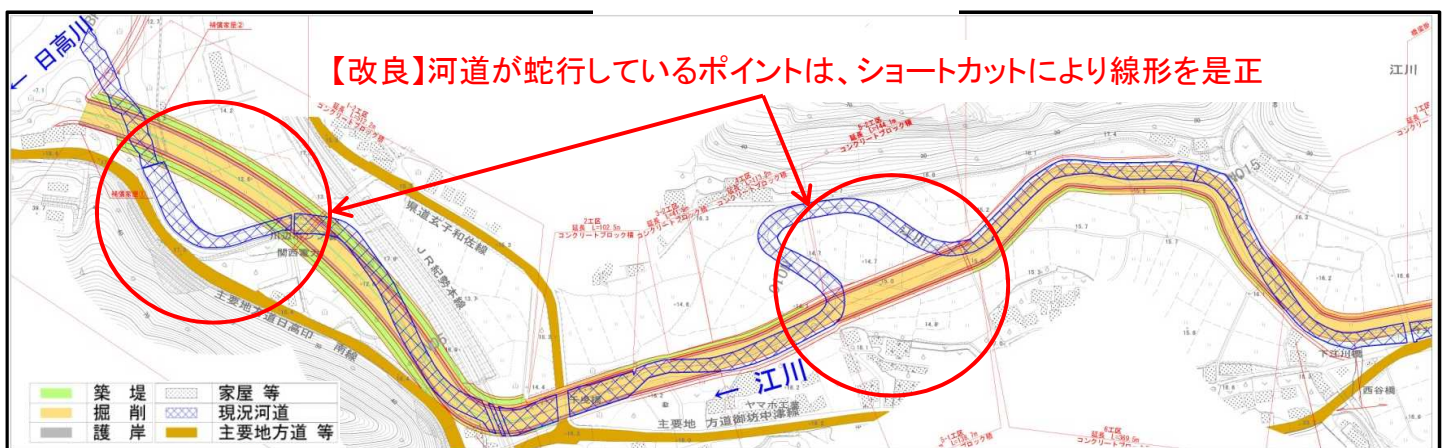
平面図 (下流区間)

- 事業主体 : 和歌山県
- 河川名 : 二級河川日高川水系江川
- 事業箇所 : 和歌山県日高川町和佐～江川
- 事業延長 : 約4.9km
- 事業期間 : 平成27年度～平成30年度
- 全体事業費 : 50.3億円
- 工事概要 : 河道拡幅、護岸工、掘削工、橋梁
