# — H 2 7 災 一級河川齊内川災害関連事業（金鎧工区） —

## 【概要】

- 事業主体 : 秋田県
- 河川名 : 一級河川雄物川水系齊内川（金鎧工区）
- 事業箇所 : 秋田県大仙市清水金鎧 地内
- 事業延長 : 512m
- 事業期間 : 平成27年～平成29年
- 全体事業費 : 3.3億円
- 工事概要 : 築堤工、護岸工、法覆工

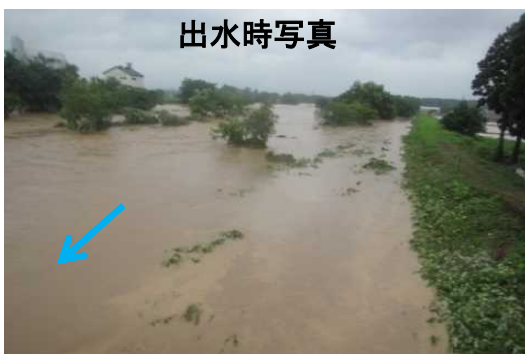
出水時写真

平成27年7月23日から26日にかけて、梅雨前線の影響により秋田県を中心に継続的な激しい降雨となり、大仙市清水金鎧地区において、増水による堤体内の浸透流の影響で脆弱化が進み強度低下が生じた結果、堤体漏水が左右岸で発生した。

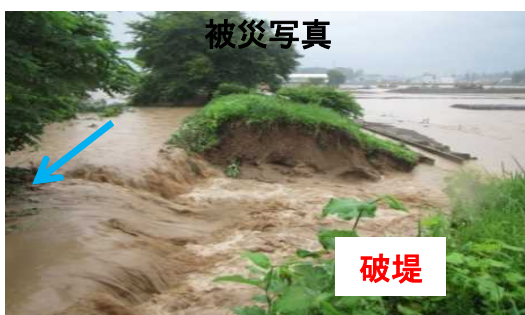
被災写真

これに加え、堤体に対して洪水流が継続的に作用した結果、左岸が約20mにわたり、堤体侵食により欠壊（破堤）し、床止1戸、床下6戸、約8haの浸水被害が発生した。

破堤

原形に復旧する災害復旧事業のみでは、事業効果が限定されることから、一連の区間において、脆弱な堤防を補強する改良復旧事業を行い、被災流量を安全に流下させ、再度災害を防止するものである。
