# 平成22年発生 丸谷川河川災害関連事業（宮崎県）

## 多自然川づくり配慮の河川災害復旧

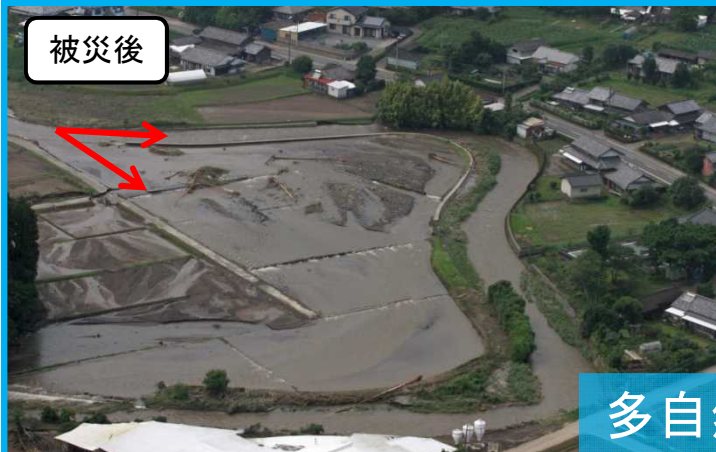
被災後

平成22年7月2日～4日の梅雨前線豪雨による異常出水により、現況流下能力を上回る被災流量及び河状不良等に伴い溢水、氾濫を生じ、護岸背後において氾濫流の流下による侵食、市道橋の倒壊等の施設被害が発生しました。（浸水戸数10戸）

河道が狭く、蛇行していた河川が氾濫

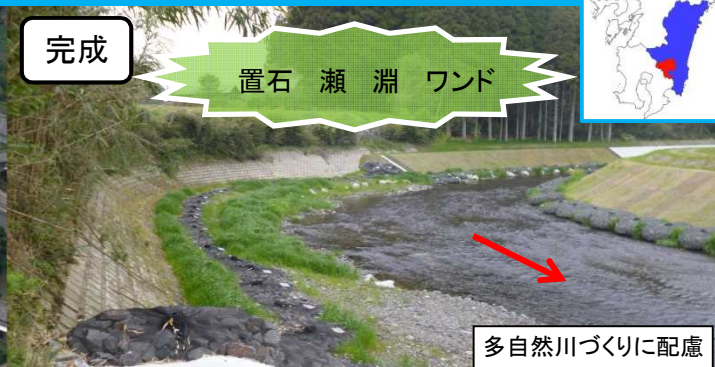
完成

置石 瀬 淵 ワンド

多自然川づくりに配慮

河道能力向上を踏まえた災害復旧（L＝5.4km）

- ・橋梁架替え（3橋）
- ・堰の可動化
- ・河道掘削（20万m<sup>3</sup>）

河川アドバイザー助言を含めた多自然川づくりに配慮

- ・巨石による水制工設置
- ・ネコヤナギ、カヤの植生
- ・魚類配慮のワンド形成
- ・水際に大小の変化形成

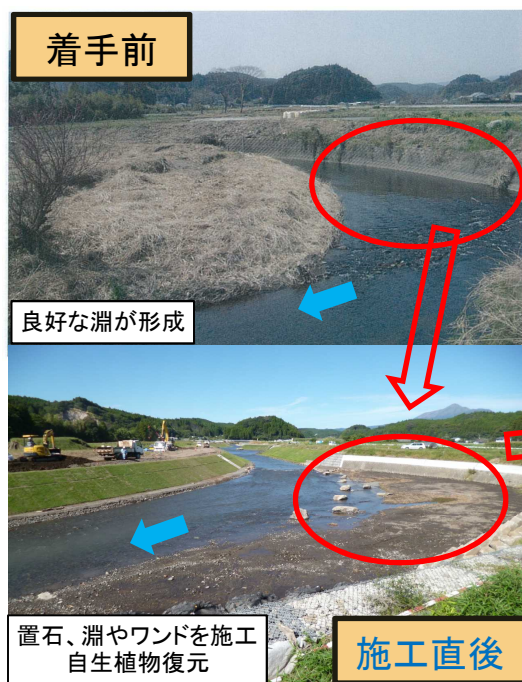
着手前

良好な淵が形成

置石、淵やワンドを施工  
自生植物復元

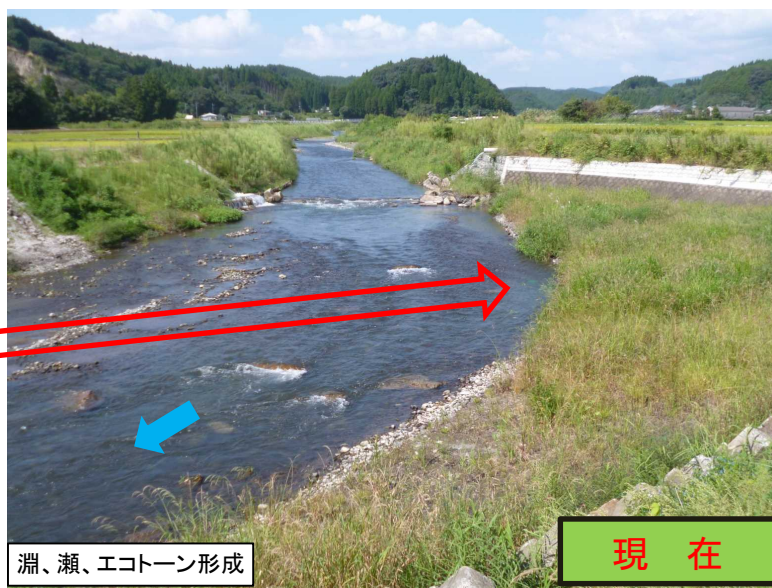
現在

淵、瀬、エコトーン形成
