# 平成28年災 一級河川沙流川 災害復旧助成事業

## 【概要】

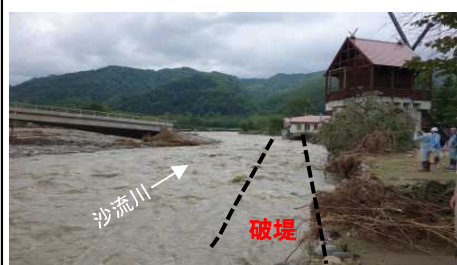
出水状況

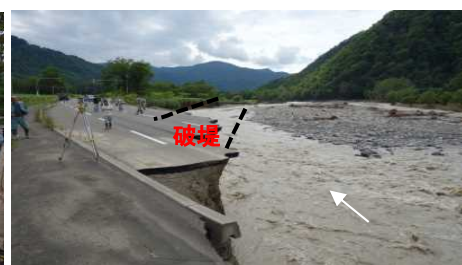
破堤による国道の決壊
