浸水被害防止に向けた 取組事例集

～ 社会経済被害の最小化の実現に向けて ～

平成 29 年 8 月

国土交通省

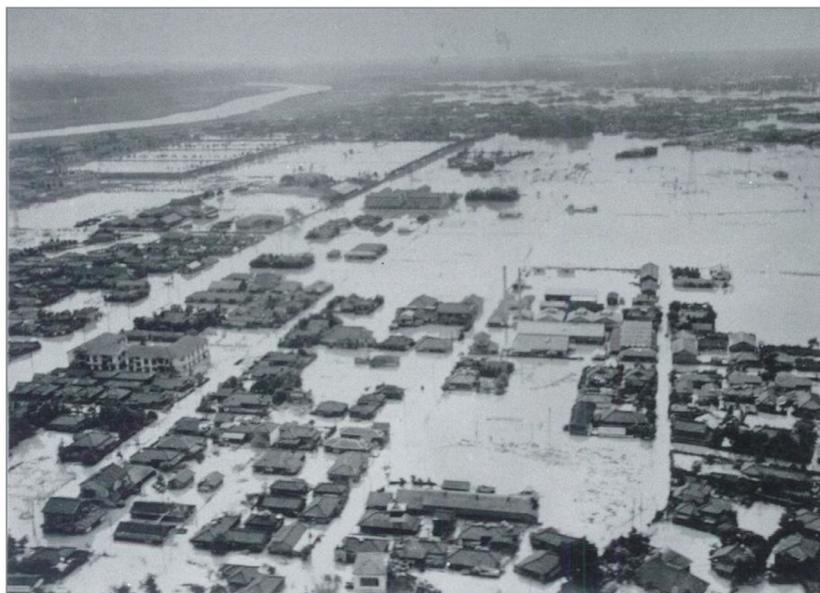
【図2-1-9 葛飾の浸水状況

東村（現・加須市）の決壊口より流出した氾濫水は、地形にしたがって古利根川、中川に沿い南下し、19日2時頃には埼玉県と東京都との境に位置する大場川沿いの桜堤を破り、その後、東京都葛飾区、江戸川区にまで達した（図2-1-9、図2-1-10）。そして破堤後5日目の9月20日午後2時ごろ、破堤地点から75km隔てた新川堤防（江戸川区）でようやく止まった。この氾濫水の流れは図2-1-10に示すように、かつての利根川の道筋に沿って流下したことになる。

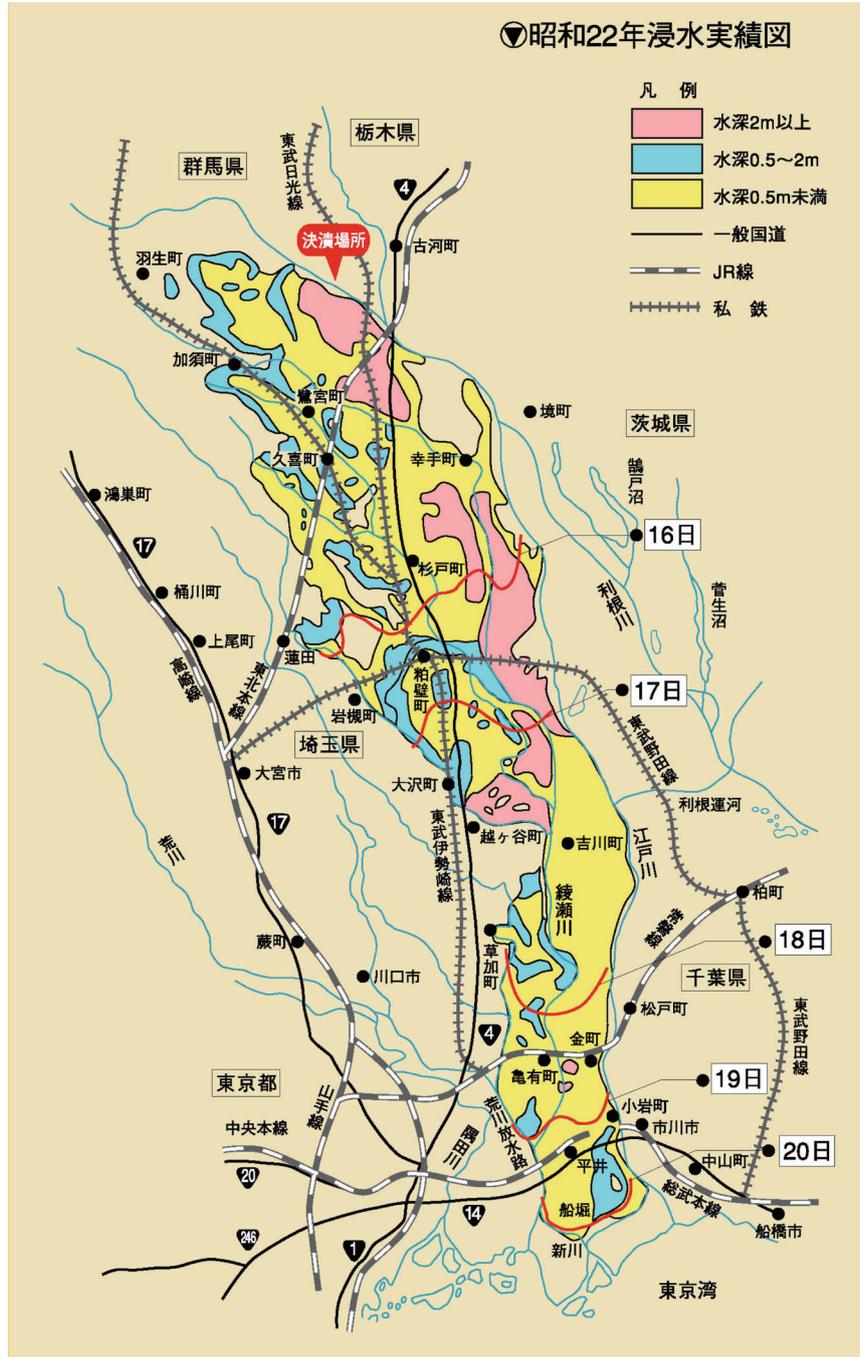
【図 2-1-10 カスリーン台風による利根川の氾濫流（浸水深と氾濫流の到達時間）
（国土交通省利根川上流河川事務所提供）】

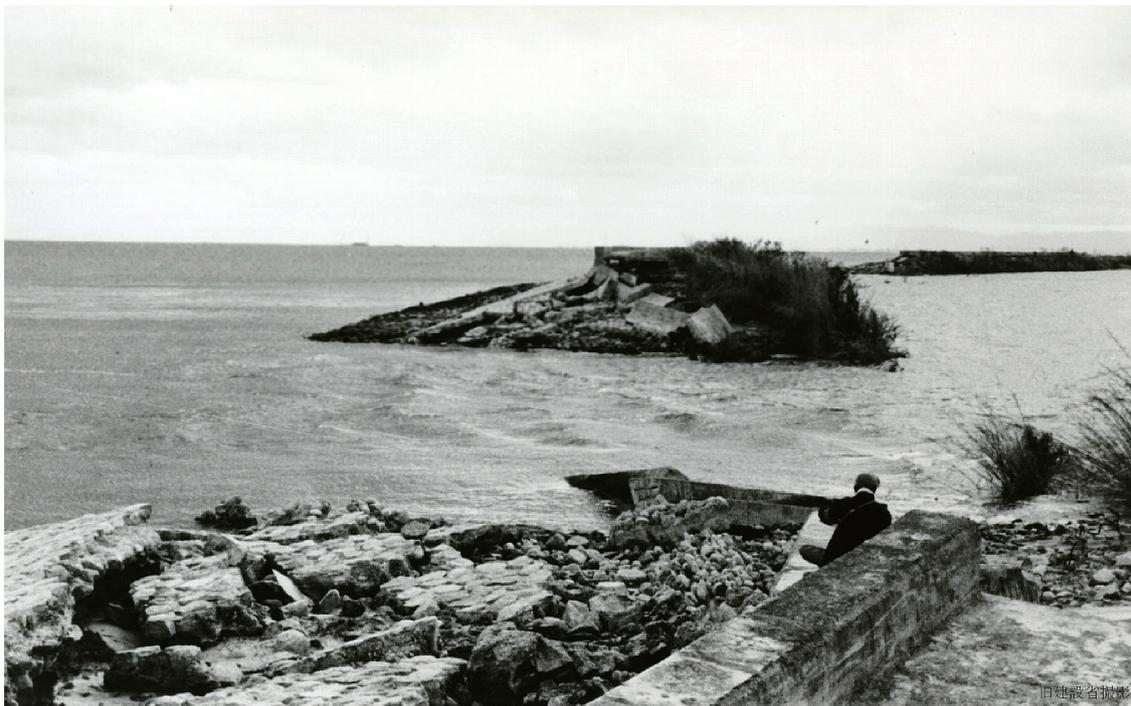
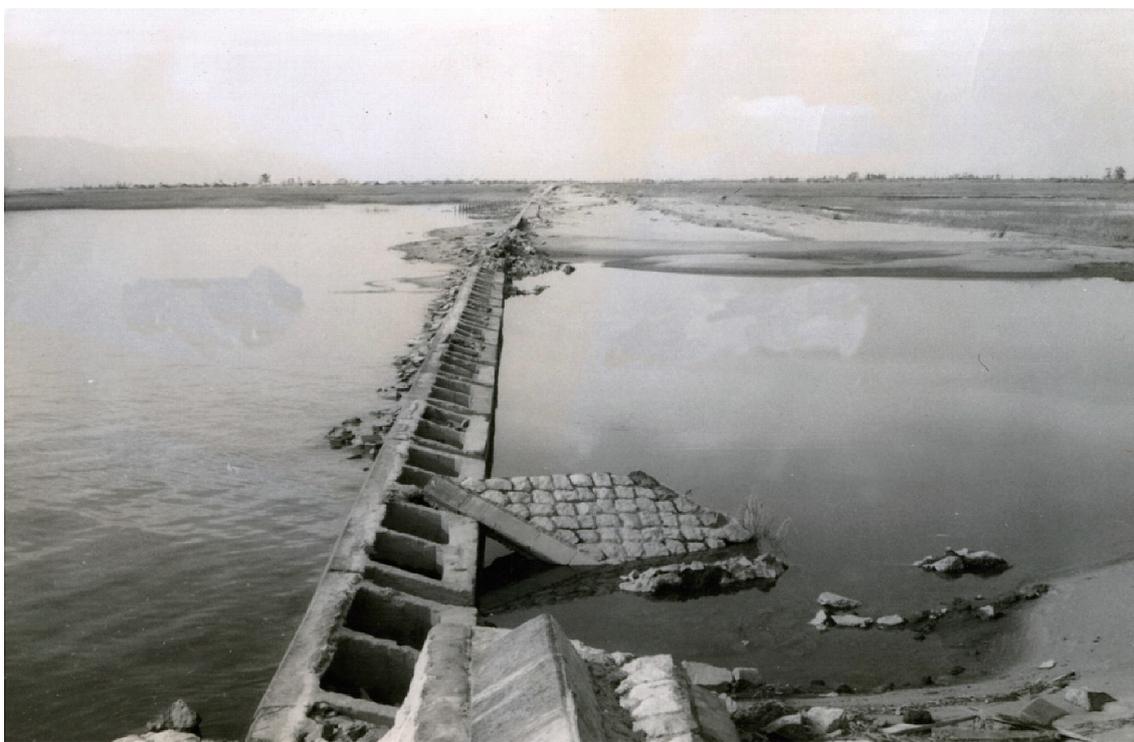
【図 2-2-2 堤防の被災状況】

上陸時の中心気圧こそ観測史上4番目の929.2hPaだったが、それによって生じた高潮(天文潮位からの偏差)は、伊勢湾の地理的条件も加わって観測史上最高の3.55m(名古屋港)であり、それまでの最高であった室戸台風による2.9m(大阪港)をはるかに上回る未曾有のものだった。これに満潮に近い潮汐が加わり、名古屋港でのそれまでの最高潮位を1m近く上回るT.P.+3.89mに達した。さらに強風による高波が加わって堤防を寸断し、住宅を根こそぎ破壊した。

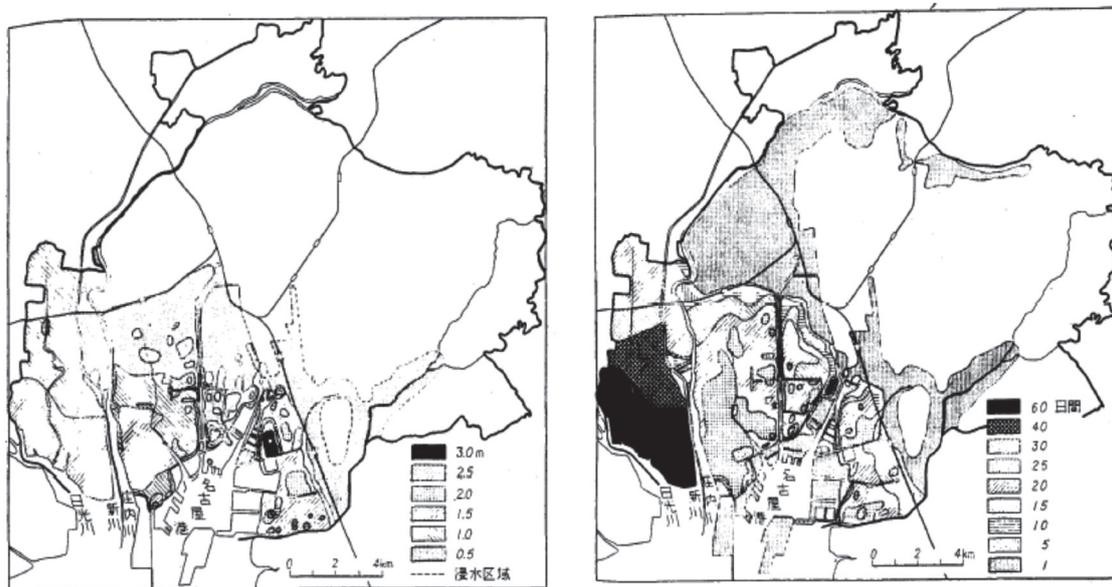
(a) 湛水水位

(b) 湛水日数

伊勢湾台風によって、T. P. 以下の低平地、いわゆるゼロメートル地帯と呼ばれる 185.4km²(1960年地理調査所(現国土地理院)調べ)に及ぶ地域全域が湛水化した(図2-2-3)。こうした低平地の復旧では堤防の締め切りと排水が最優先課題となり、まず全破堤個所の仮締め切りが海部海岸を最後に11月21日に完了した。

しかし、排水完了までにはさらにその後1か月近くを要し、浸水地域が完全になくなったのは被災から実に3か月後の12月下旬であった。その結果、湛水が長期化した地域では、復旧工事の遅れにとどまらず、避難生活や工場の操業停止の長期化、家屋の損傷の拡大による社会・経済的損失の拡大などによって被害が増大した。

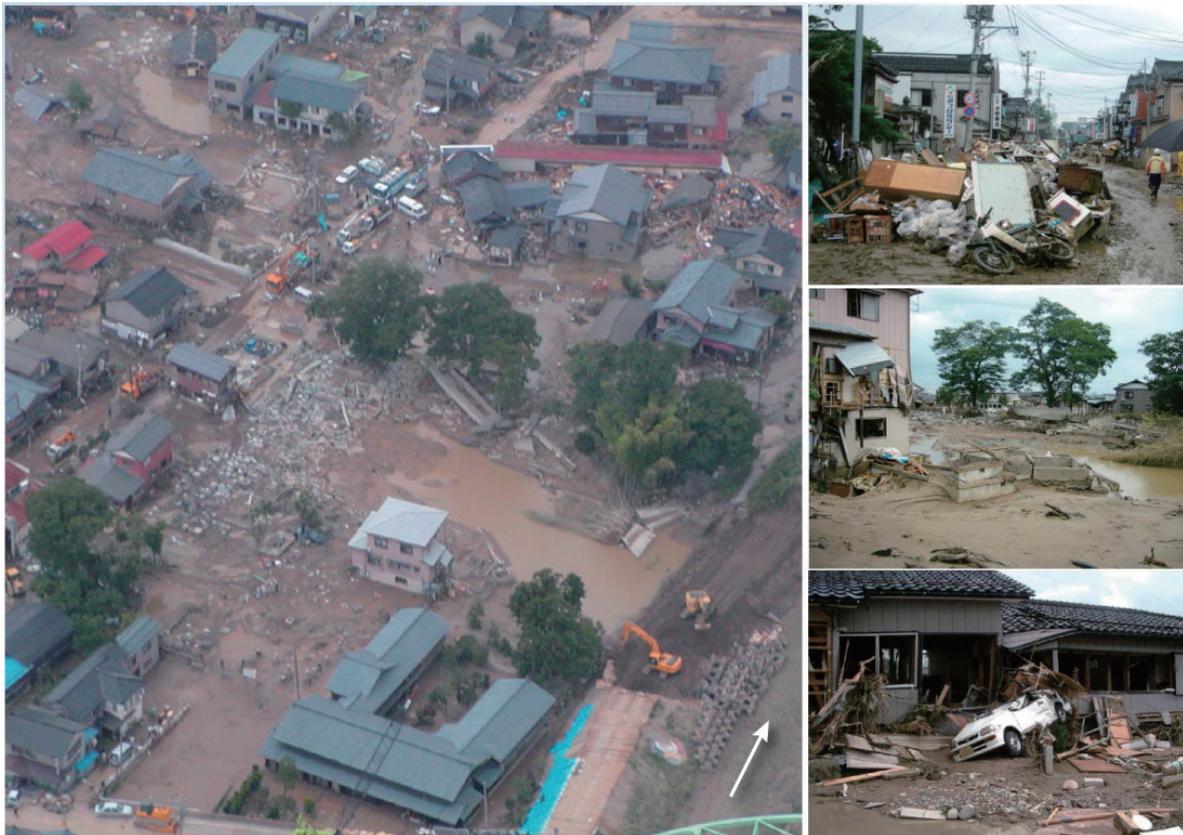
【図 2-4-4 刈谷田川破堤後の状況（新潟県中之島町：現・長岡市）】

中之島町（現・長岡市）では、猛威を振るう流れに堤防が耐え切れず、中之島地区を貫く刈谷田川の左岸が 50 m にわたって決壊（破堤）し、鉄砲水のような濁流が大量の土砂とともに同地区に流れ込んだ。三条市嵐南地区でも五十嵐川左岸が 117 m にわたって決壊。この決壊箇所は河川のカーブの「内側」であった。

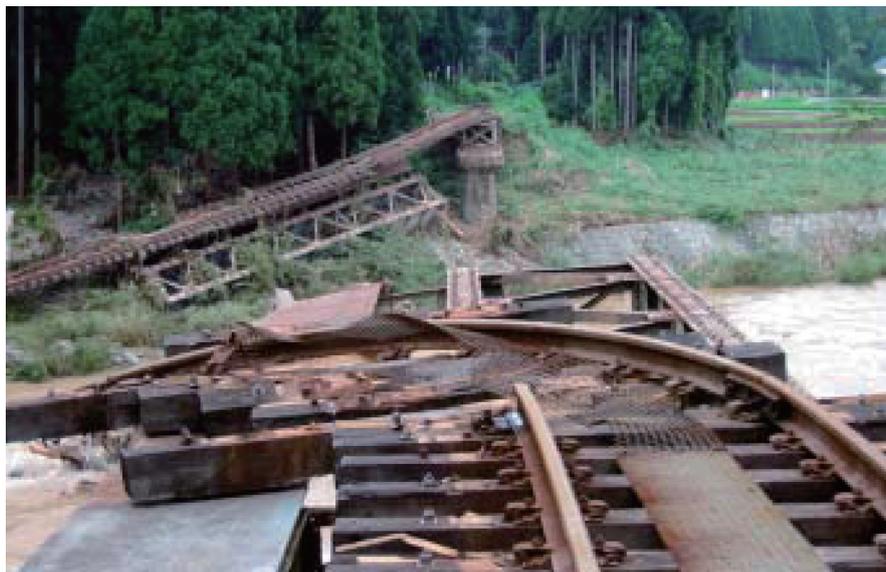
【図 2-5-6 流失したJR越美北線の足羽第3鉄橋（美山町：現・福井市）
【写真提供／福井県土木部】】

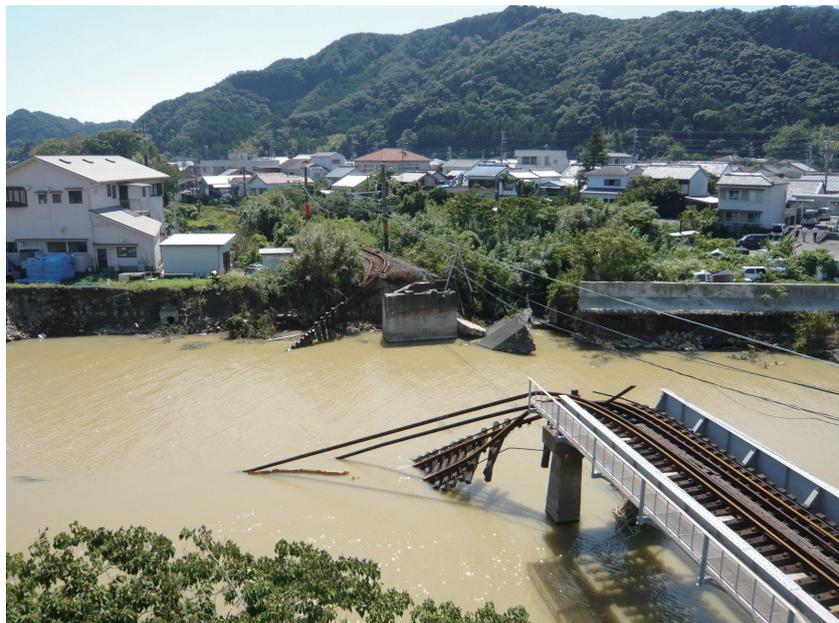
【図 2-6-10 紀勢本線那智川橋梁 (落橋)】

紀伊半島の海岸線を走る紀勢本線では、各地で甚大な被害が発生した。JR東海の管轄する区間では、熊野市駅構内の橋梁が破損し、多気駅－新宮駅間が運休となったが、10月11日までに復旧した。JR西日本が管轄する区間（愛称：きのくに線）では、那智川の増水で那智駅－紀伊天満駅間に架かる橋梁が流失するなどし、新宮駅－湯浅駅間が部分運休となった。その後、9月5日までに白浜駅－湯浅駅間、9月17日に串本駅－白浜駅間、9月26日に紀伊勝浦駅－串本駅間がそれぞれ復旧し、橋梁の流失した新宮駅－紀伊勝浦駅間が12月3日に開通したことにより全線復旧した。

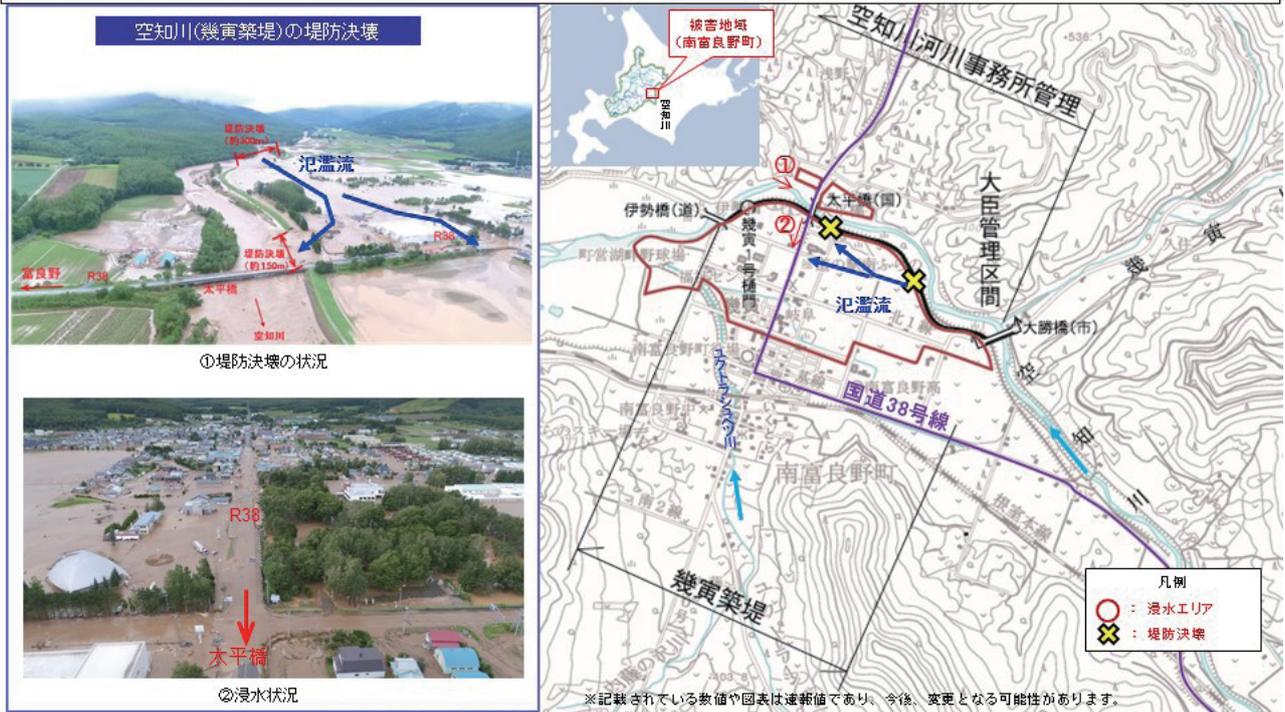
- 8月16日からの台風第7号等による降雨に加え、8月29日から、台風第10号による大雨に見舞われ、空知川上流の串内雨量観測所では、降り始めからの雨量が515mmに達した。
- 上流部において、越水による川裏法面の洗掘等により破堤し、下流部においては氾濫水の堤内側から堤外側への越水による川表天端の崩壊が決壊の主要因と考えられる。
- 空知川及びユクトラシュベツ川(北海道管理区間)のはん濫により、南富良野町幾寅地区において約130haが浸水し、住家約183戸、食品加工工場等が浸水。

【図 2-12-8 上流の堤防決壊に伴う氾濫水により下流堤防が決壊 (石狩川水系空知川)】

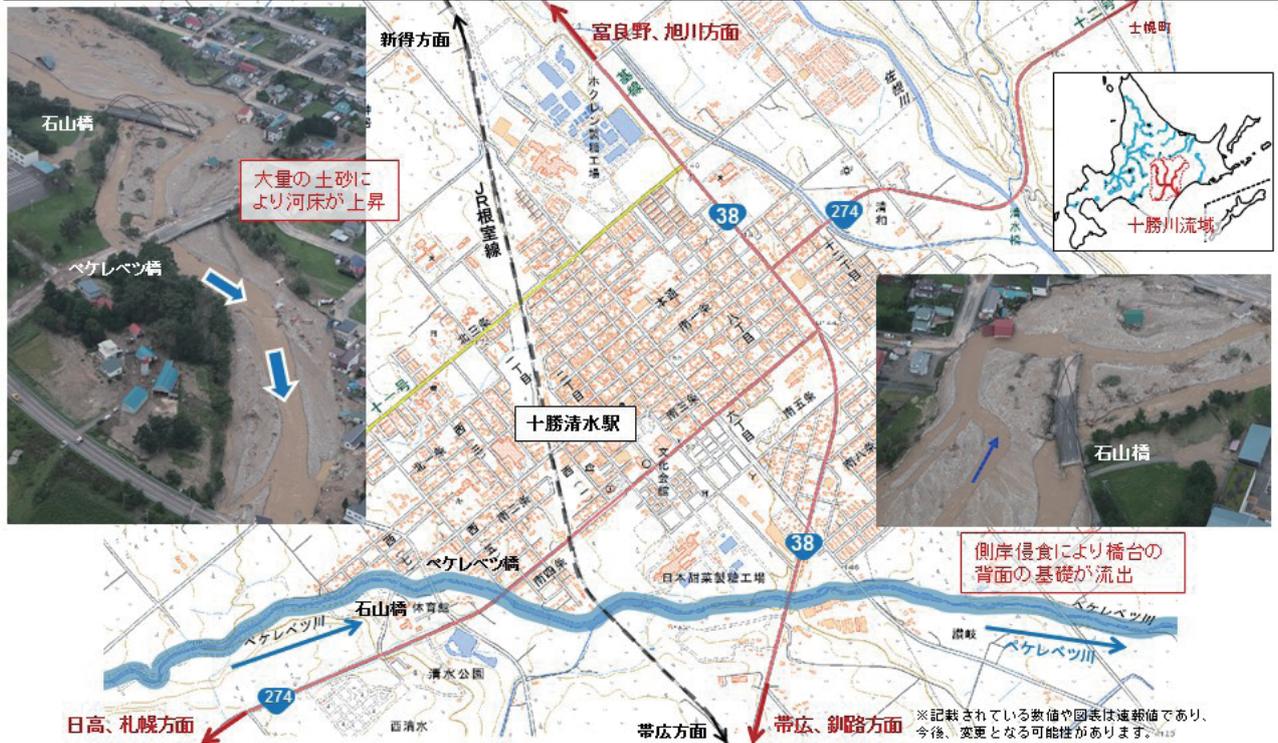
- 8月30日から31日の台風第10号による大雨により、日勝雨量観測所では、降り始めからの雨量が367mmに達した。
- 洪水出水によって多量の土砂流入や河岸侵食、河岸決壊を引き起こし、河道幅が拡大して橋台背後地形をも流出させる事象が見られた。
- 十勝川水系ペケレベツ川のはん濫により、上川郡清水町において約120haが浸水し、全壊6棟、半壊7棟、床上浸水8棟、床下浸水45棟や橋梁(JR橋、国道橋(清見橋)等)の被害が発生。

【図 2-12-9 河岸侵食などにより家屋流出や橋梁被害が発生 (十勝川水系ペケレベツ川)】

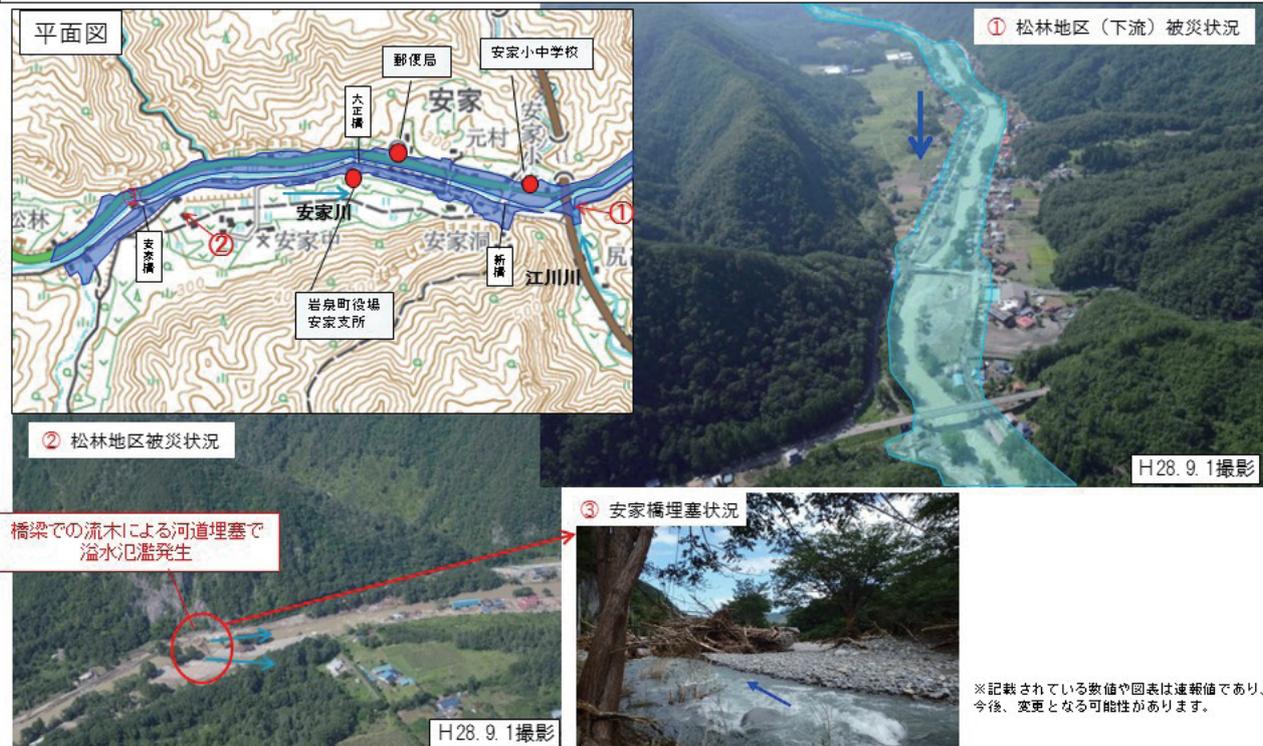
- 8月30日から31日の台風第10号の影響により、鈴峠雨量観測所において既往最大となる91mm/3hを観測する集中豪雨に見舞われた。
- 流木を含む洪水により、橋梁での河道埋塞による溢水氾濫や河岸沿いの多数の家屋が流出するなどの被害が発生。
- 床上浸水101戸、床下浸水10戸、浸水面積約17haの被害が発生。

【図 2-12-12 流木を含む洪水により橋梁での河道埋塞や家屋流出被害が発生 (岩手県安家川)】

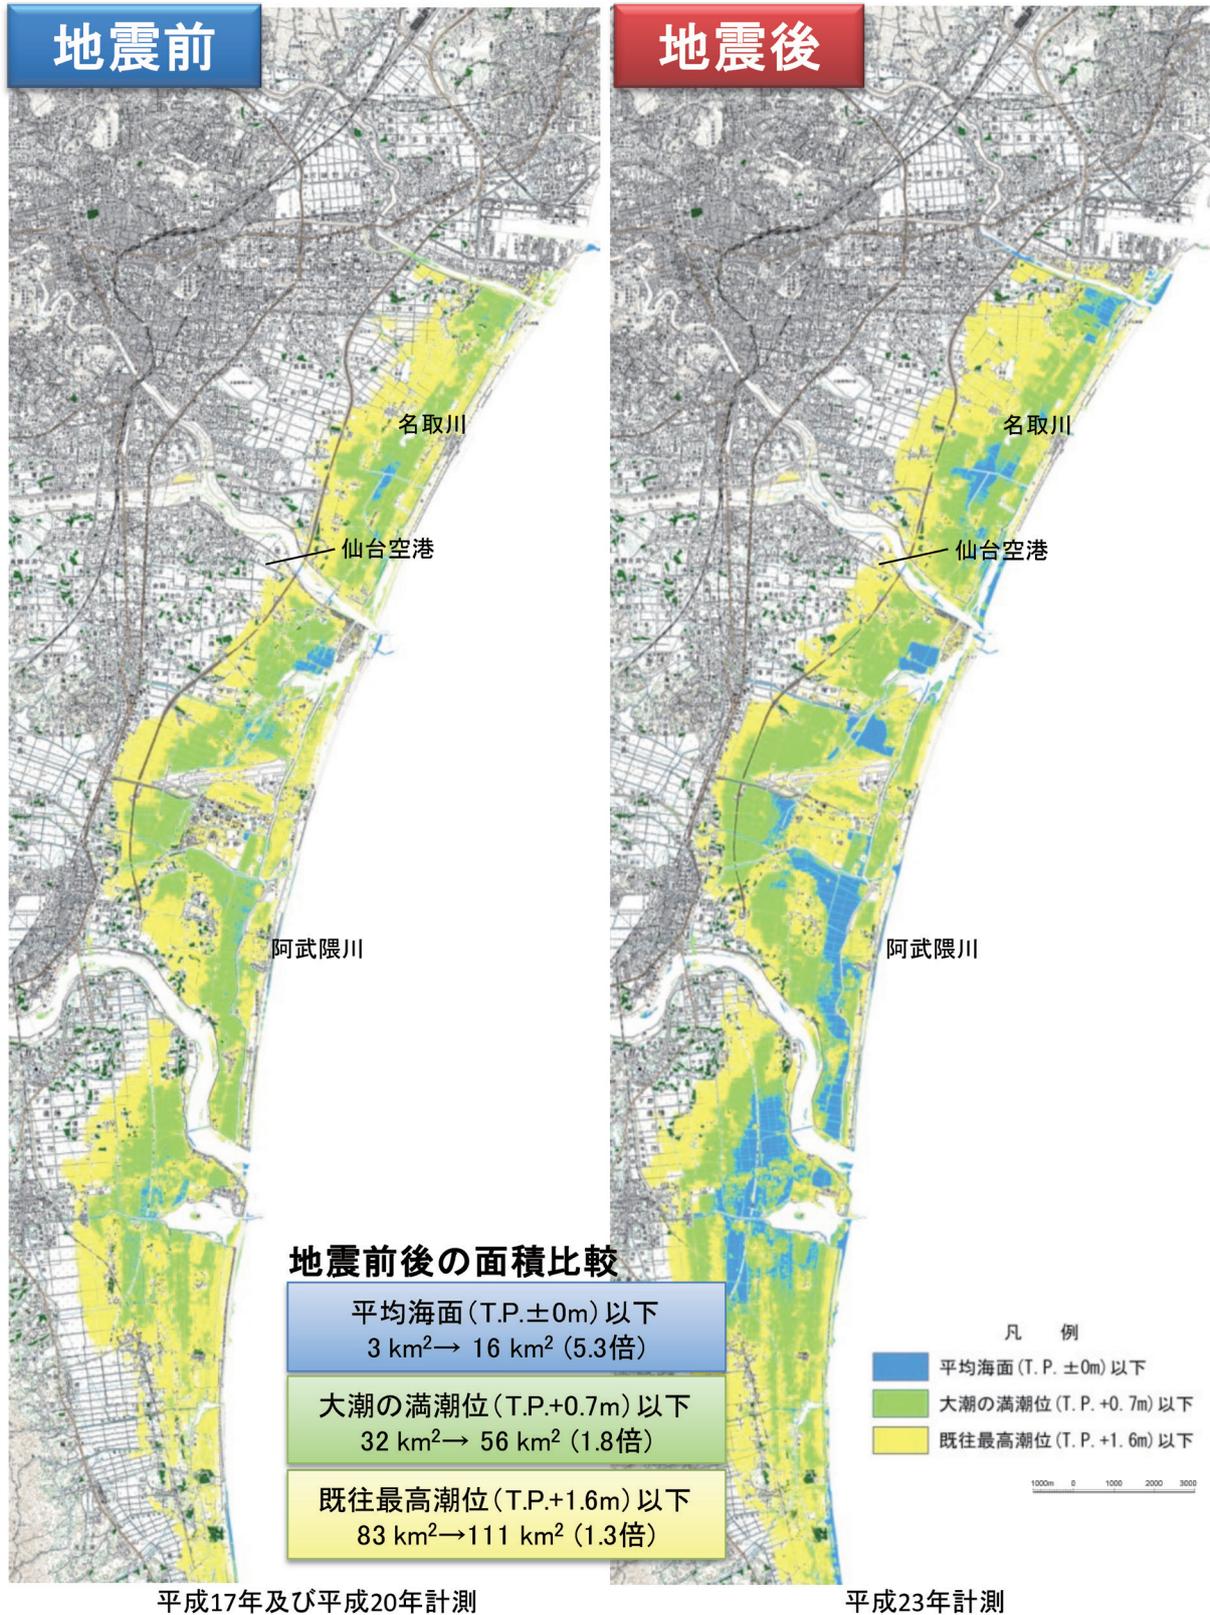
【図 2-14-17 東日本大震災による仙台平野における地盤沈下の状況】

巨大地震に伴う地殻変動により、仙台平野の海岸、平地部を始め、広範な地盤沈下が発生した。特に、仙台平野では、平均海面以下の面積が16km²と5.3倍増加、大潮の満潮位以下の面積は56km²と1.8倍増加、また、過去既往最高潮位以下の面積が111km²と1.3倍増加した。

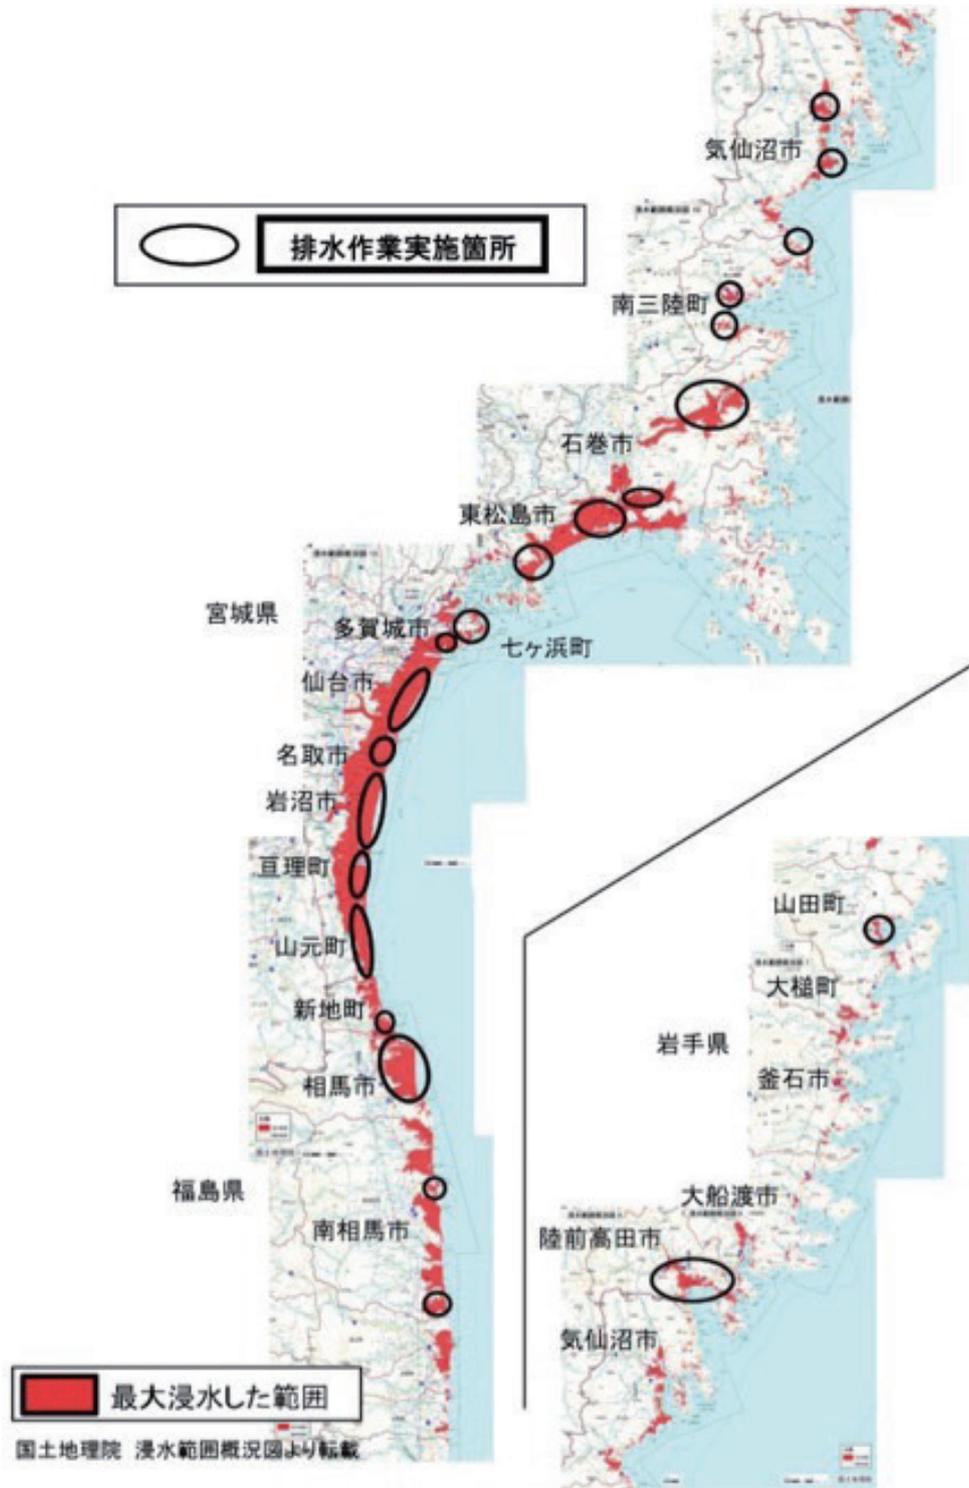
【図 2-14-22 浸水範囲と排水ポンプ車の活動状況】

特に初期の排水作業においては、仙台空港周辺の排水を重点的に実施した。仙台空港は、仙台平野の低平地に位置し、平成23年(2011年)東北地方太平洋沖地震により、周辺地域が広範囲に浸水したが、被災地への救援物資の輸送等に欠かせない施設であり、排水路等を埋塞していたがれき等の除去による自然排水の促進を図るとともに、排水ポンプ車による排水を行った。3月13日より着手した排水作業は、3月20日に本格化し、最大25台の排水ポンプ車を投入して行った。3月13日時点では、湛水していた空港周辺地区が、3月27日時点では、道路やアクセス鉄道のトンネル部が露出するまでになった。
