多自然川づくり取り組み事例

タイトル：未来へつなぐ ～治水機能の維持と多自然川づくり～		
水系/河川名：富士川水系/稲瀬川	河川分類：中小河川	
河川の流域面積：42.4km ²	整備計画流量：140m ³ /s(W=1/30)	セグメント：1
事業：維持管理	事業開始年度	平成29年度
目標設定：なし	段階	D(実施・施工時)
課題・目的(主な)：流下能力の確保、瀬・淵の保全・再生・創出		
工法(主な)：掘削(河床)		
配慮事項(主な)：掘削時の濁り抑制や浸食抑制

未来へつなぐ ～治水機能の維持と多自然川づくり～

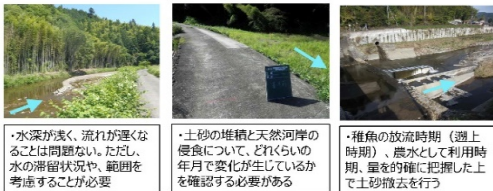
- 対応① … 広範囲にわたる水深の浅い箇所をなくす
- 対応② … 堆積にかかる年月を調べ、掘削範囲、方法を検討する
- 対応③ … 近隣住民や漁業関係者と情報共有を図る

- ・水深が浅く、流れが遅くなることは問題ない。ただし、水の滞留状況や、範囲を考慮することが必要
- ・土砂の堆積と天然河岸の侵食について、どれくらいの年月で変化が生じているかを確認する必要がある
- ・稚魚の放流時期（遡上時期）、農水として利用時期、量を的確に把握した上で土砂撤去を行う

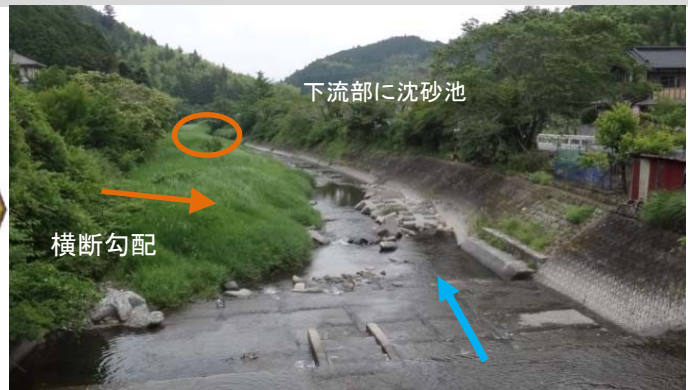
撤去後のイメージ

過去の資料確認

関係者からの情報収集

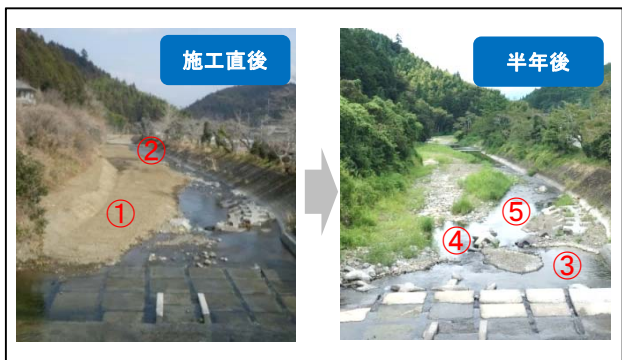
- ①左岸側は天然河岸であったことから掘削面に横断勾配を設け、流路は既存の通り右岸を流れるようにした。
- ②掘削時の濁りを最大限抑制するため、施工の下流域には簡易な沈砂池を設けた。
- ③川の流れが直線だったのに対し、出水後は蛇行している。
- ④深さは80cm程度であるが、淵が形成され、縦断の変化が生じた。
- ⑤施工前は見つけることが難しかった水棲生物も、半年後の調査時には多くの生き物を確認することができた。

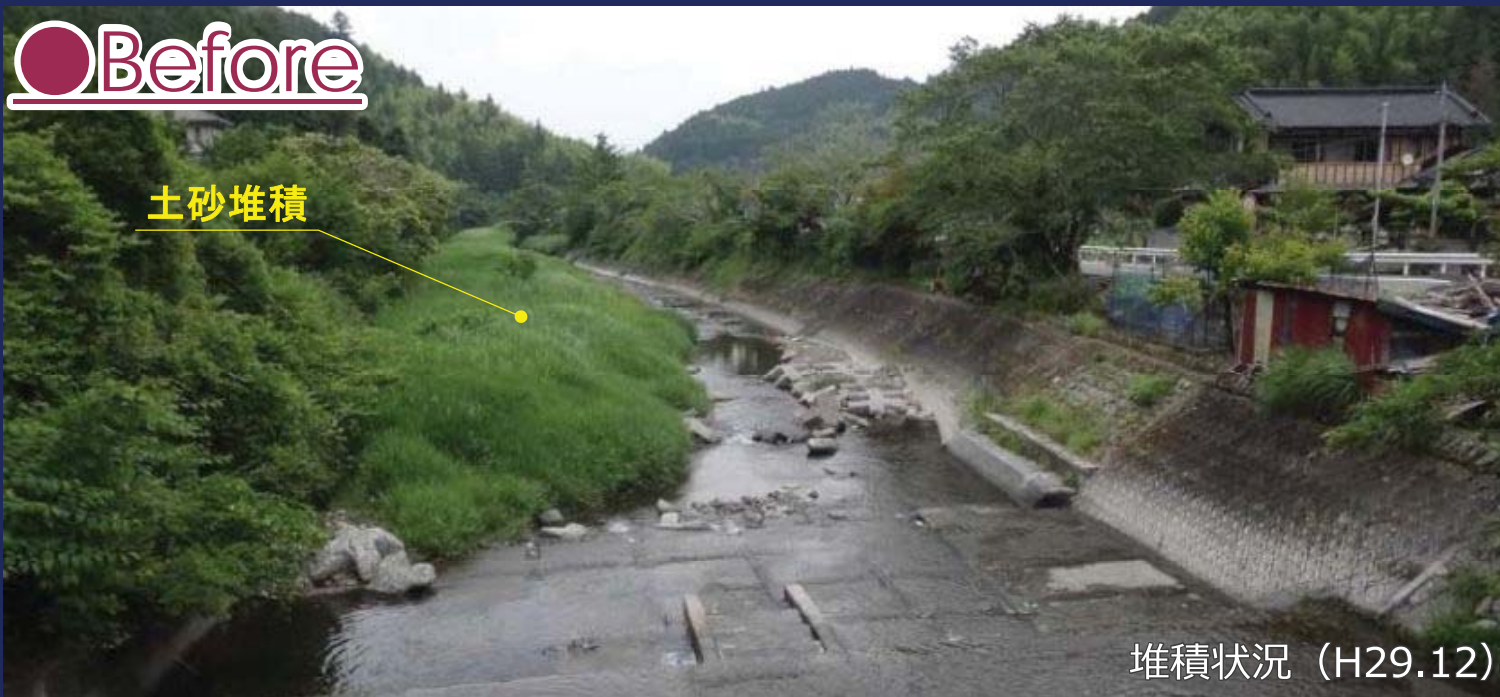
堆積状況 (H29.12)

Before

土砂堆積

稲瀬川では、昨今の出水や地形の条件により多くの土砂が堆積していたことから、土砂掘削工事を実施した。

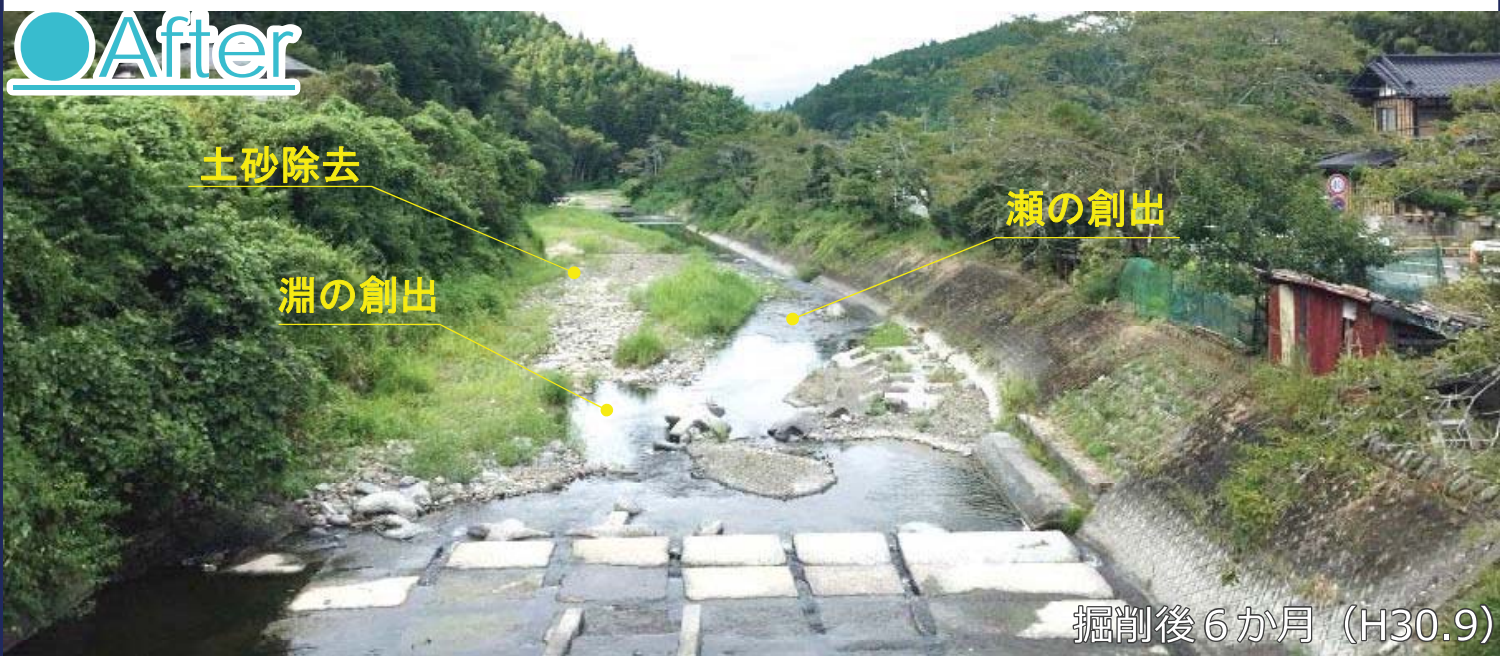
掘削後6か月 (H30.9)

After

土砂除去

淵の創出

瀬の創出
