多自然川づくり取り組み事例

タイトル：五十嵐川の災害復旧事業における多自然川づくり 多様なバープエの設置事例		
水系/河川名：信濃川水系 五十嵐川	河川分類：中小河川	
河川の流域面積：301.1km ²	整備計画流量：1470m ³ /s(W=1/80)	セグメント：1
事業：災害復旧	事業開始年度 平成25年度	
目標設定：定性的	段階：C(モニタリング・評価時)	
課題・目的(主な)：瀬・淵の保全・再生・創出、水際域の保全・再生・創出		
工法(主な)：築堤、引堤、掘削(河床)、護岸整備		
配慮事項(主な)：多自然川づくりのアドバイザー制度の活用

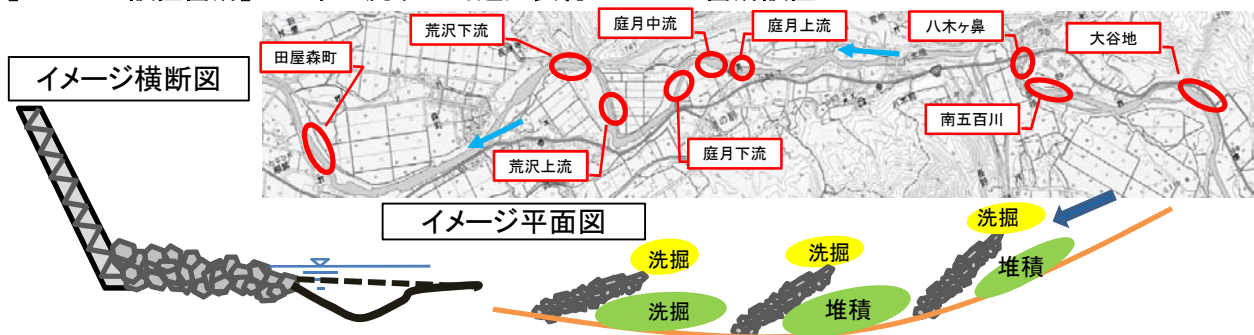
【バープエ設置箇所】 中上流域の河道延長約6km 9箇所設置

河床地形や流れの多様性を創出するために試みられている河川工法のバープエを設置し、川の作用を利用して河床環境の改善を図る。バープエ先端部で局所洗掘が生じ、水深、流速の多様化、バープエ間に魚類等の生息・生育環境となる緩流域の形成、水際部の植生基盤となる寄り州の形成を行い、水際部を生息・生育、出水時の避難場所としての整備を図る。

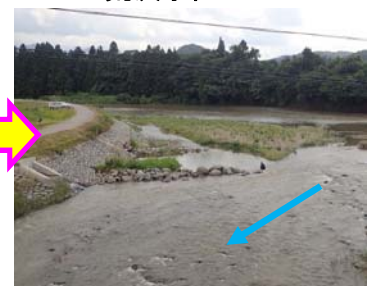
- ・バープエ上流側や周辺に砂州、ワンドが形成された。砂州に植生の生育が確認される。
- ・ワンド内は幼魚や稚魚等に利用されているほか、止水域、緩流域を好む魚類の生息・生育の場、洪水時の避難場所となっている。

平成28年8月9日
荒沢水位：70cm
