吉野瀬川放水路新設に伴う環境保全 を考慮した合流部の取組みについて

福井県 丹南土木事務所

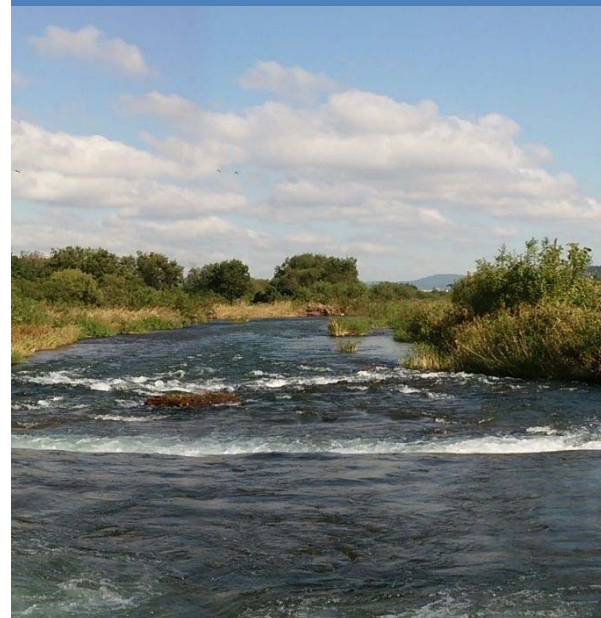
合流先河川（日野川）の現状

2011年11月 サケの遡上が確認

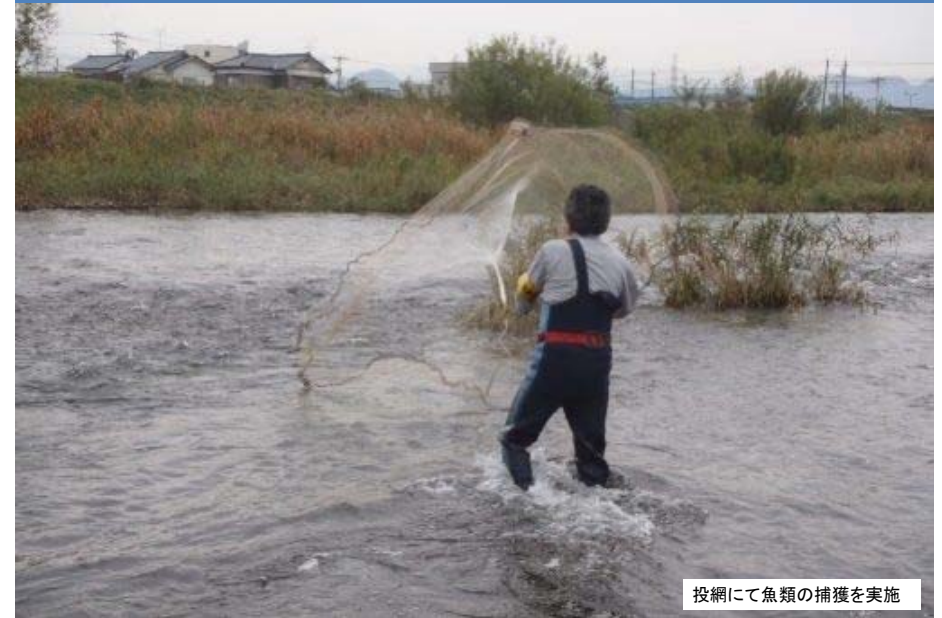
投網にて魚類の捕獲を実施

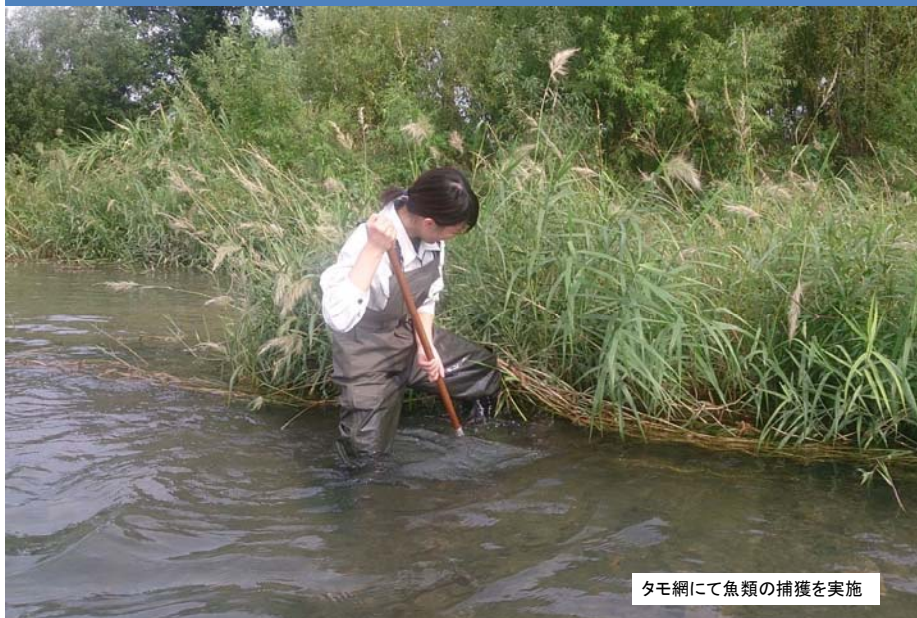
タモ網にて魚類の捕獲を実施

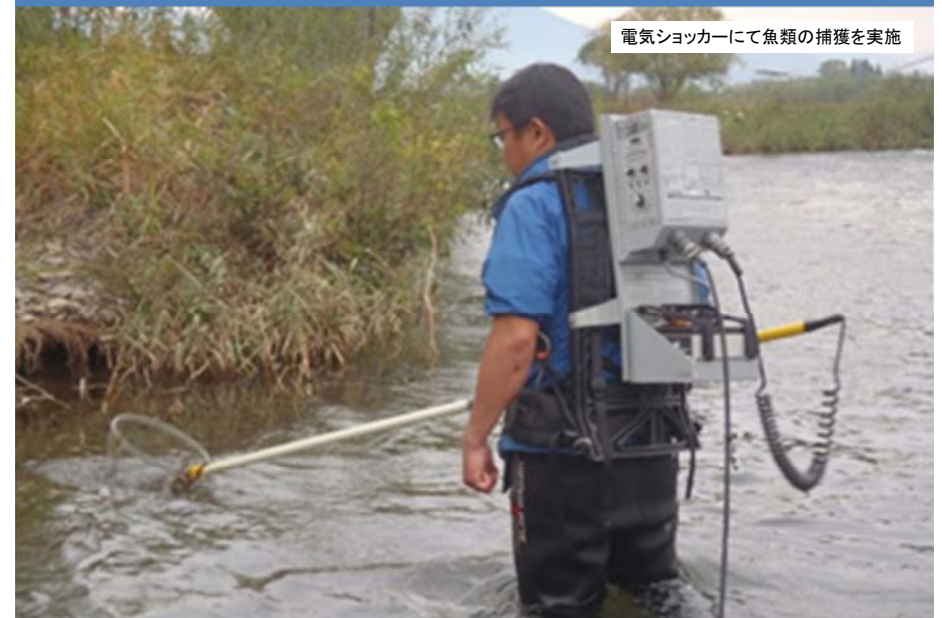
電気ショッカーにて魚類の捕獲を実施

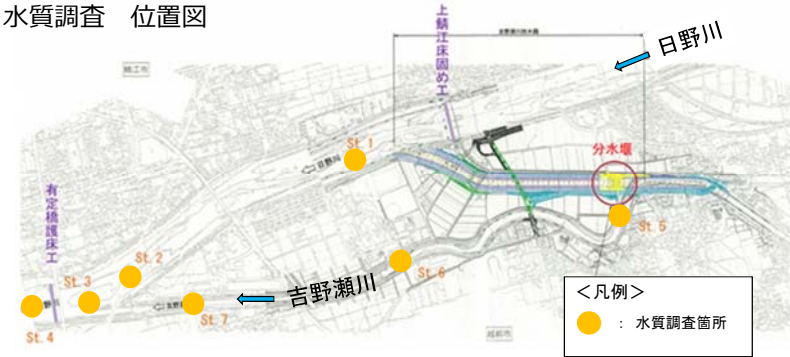
水質調査 位置図

＜調査項目＞

- 水温、透視度、DO(溶存酸素)
- BOD(生物化学的酸素要求量)
- SS(浮遊物質質量)

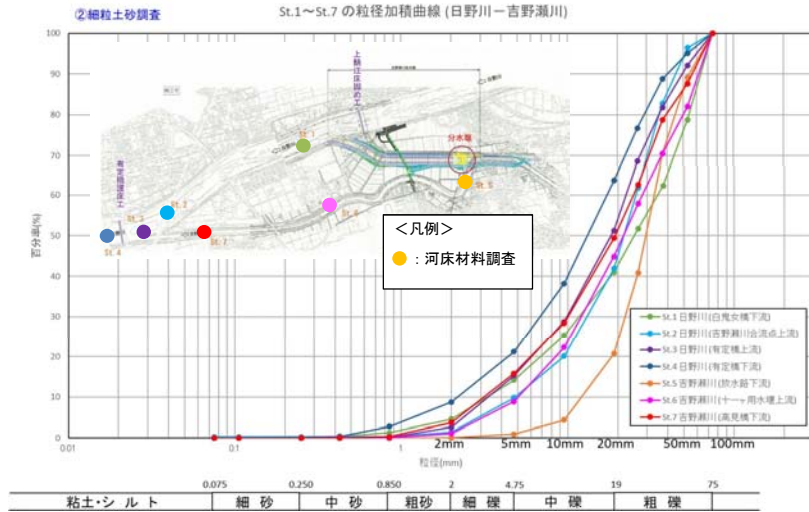
<河床材料調査>

・両河川とも、砂泥分はなく、すべて礫分で構成されている。

課題	項目	懸念される原因	評価	理由
生息地の環境悪化	砂礫河床	■合流部において吉野瀬川放水路から排出される砂泥により、日野川の砂礫(浮き石)が目詰まりすること。	■砂礫(浮き石)の目詰まりはしない。	■吉野瀬川の河床材料は礫であり、目詰まりの原因となる砂泥分ではない。 ■調査の結果、吉野瀬川と日野川は同様な河床材料である。 ■流量が日野川の方が圧倒的に多いため、吉野瀬川から流入した河床材はフラッシュされる。
	水質	■吉野瀬川放水路による排水が、日野川の河川水質を悪化させること。	■日野川水質の悪化はない。	■出水時の水質調査の結果、SSIは日野川の方が数値が大きく、洪水時における水質は吉野瀬川の方が悪いと言えない。 ■吉野瀬川は環境基準値を満たしている。 ■放水路への排水時間は限られているので、水質の悪影響は無いと考えられる。
	河川形態	■吉野瀬川放水路による排水のもつエネルギーが、日野川の河川形態を悪化させること。 ■放水路日野川擦りつけ滞筋が生態系に悪影響を及ぼすこと。	■部分的な河川形態の変化はあるが、生息環境の悪化はない。	■日野川のフラッシュの力は吉野瀬川に比べはるかに大きいため、合流部において樹林化による砂礫河原の大きな損失が起こるとは考えにくい。 ■放水路日野川擦りつけ滞筋は、陸化(単調化)した河川に水辺を再生するものである。河川形態の多様性が再生され、生態系の質が向上する。

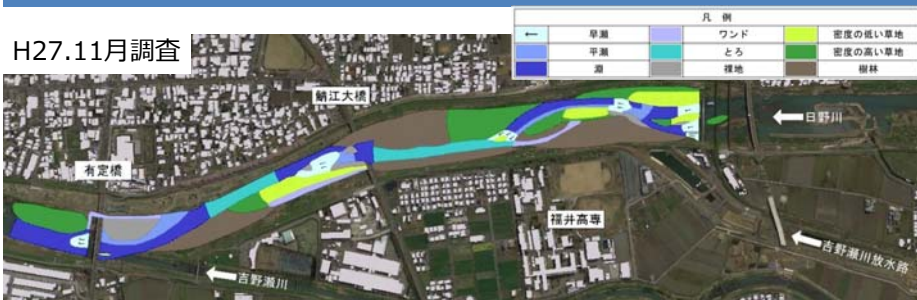
H27.11月調査

仮運用 : 平成28年6月～9月、平成29年7月～11月 6回実施
 運用開始日 : 平成29年11月12日

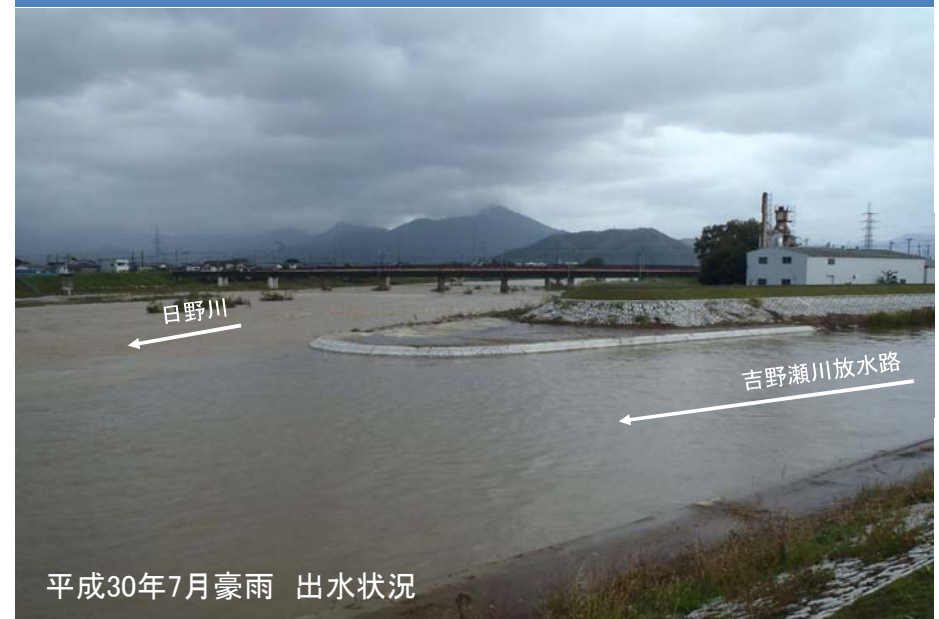
平成30年7月豪雨 出水状況

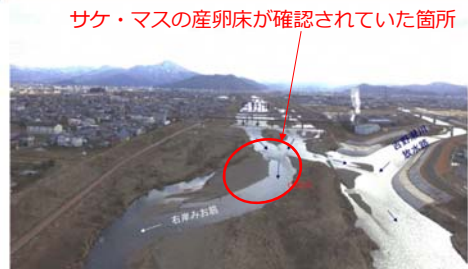
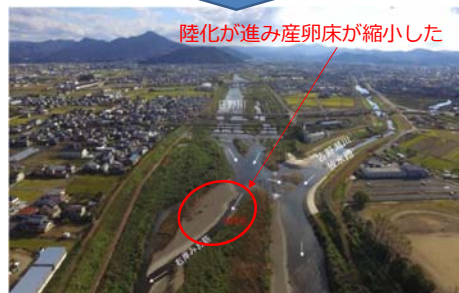
平成31年度春に
復旧工事を実施
