## 多自然川づくり取り組み事例

タイトル：石狩川上流における河道再生工事実施後の状況及びモニタリング調査結果について	
水系/河川名：石狩川	河川分類：大河川
河川の流域面積：14330km <sup>2</sup>	整備計画流量：5000m <sup>3</sup> /s(W=1/330) セグメント：1
事業：河川改修	事業開始年度 平成26年度
目標設定：定性的	段階：D(実施・施工時)
課題・目的(主な)：礫河原、砂州・中州の保全・再生・創出	
工法(主な)：掘削(高水敷)、掘削(低水路)、置土(土砂投入)	
配慮事項(主な)：委員会、協議会等の開催

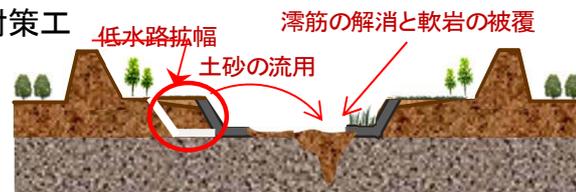
## ◆対策工

- ・河床低下対策として、低水路を拡幅し、拡幅した土砂を岩盤露出箇所へ流用する。
- ・低水路拡幅により、掃流力の低減を図り、流用した土砂の流出を防止する。
- ・流用する土砂の粒径はサケの産卵に適した材料である。

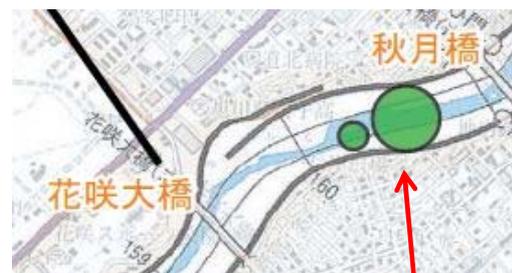
- ・施工後、流用した土砂が維持されているか
- ・モニタリングを行った結果、産卵床に適した河床に維持されていた。併せて、サケの産卵床調査、魚類調査及び底生動物調査を実施したところ、工事実施箇所ですべてサケの産卵床や魚類及び底生動物の生息密度の増加が確認された。
- ・今後も、流用した土砂が維持されるかモニタリングを実施し、サケの産卵床の有無と魚類の生息密度等について確認していく。

産卵床確認  
(H29年度)
