羽根川での魚道整備による魚類の遡上 促進の取り組み

Keywords : 遡上促進, 魚道整備, 回遊性魚類

調査結果を踏まえた魚道の対策案

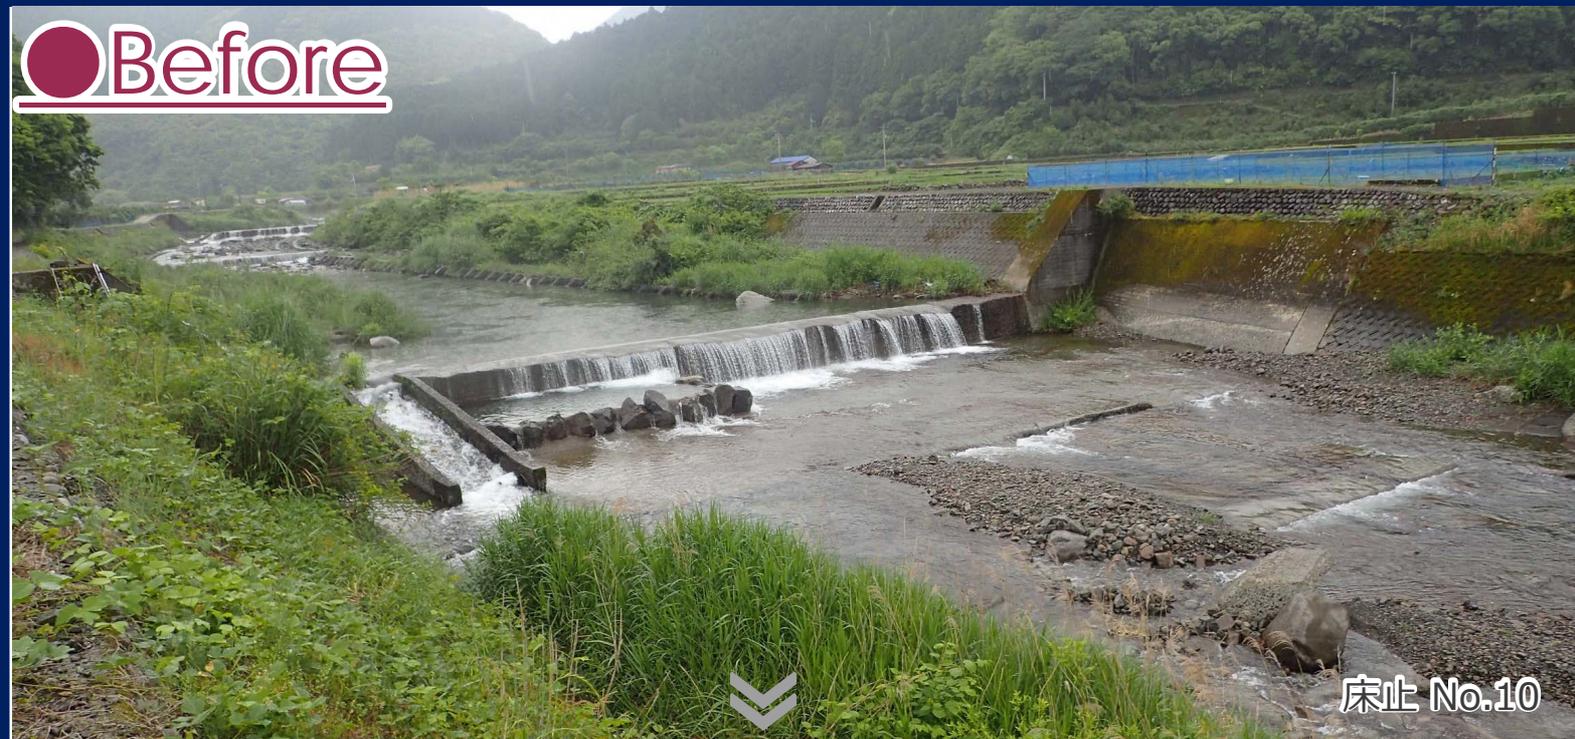
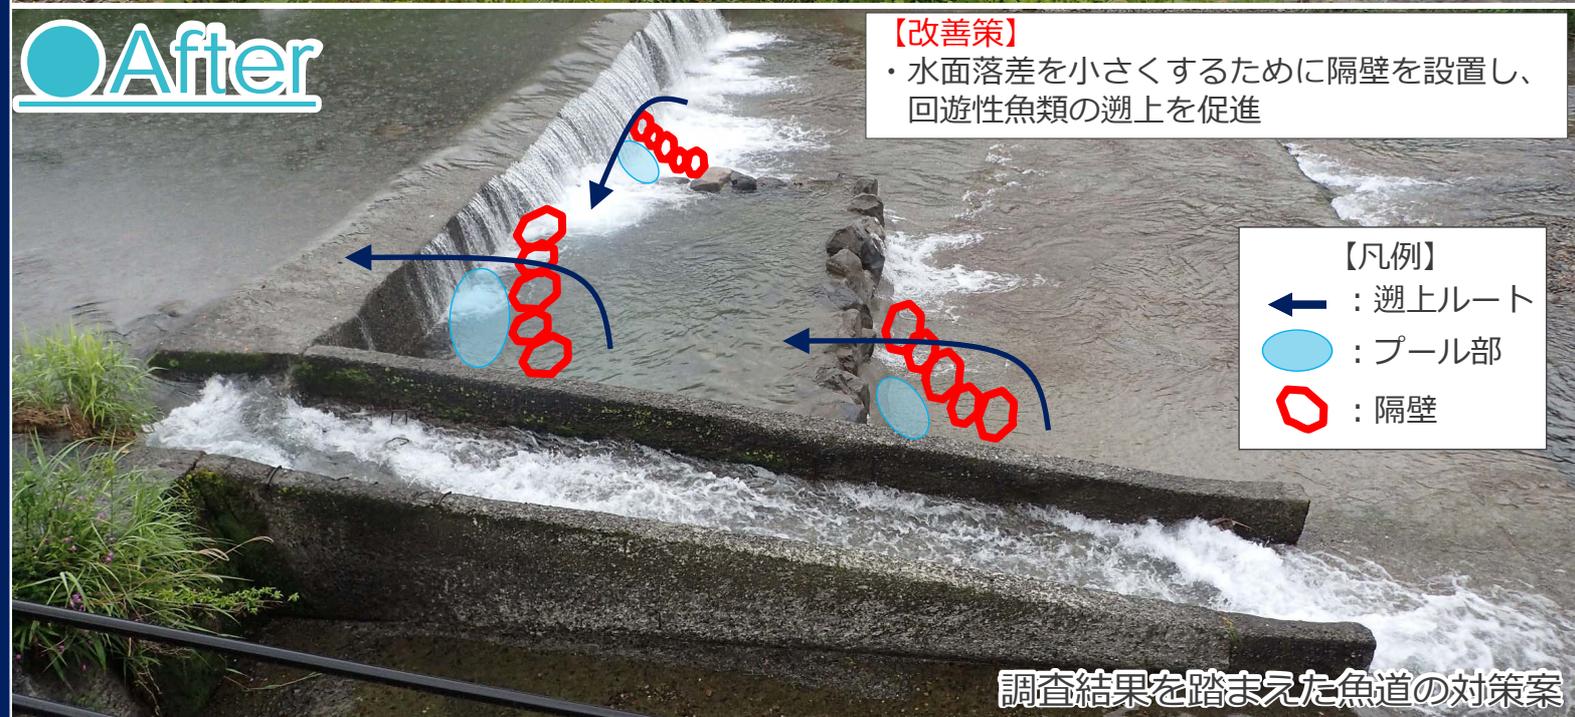
床止 No.10

Before

After

【改善策】

- ・水面落差を小さくするために隔壁を設置し、回遊性魚類の遡上を促進

急峻で河床勾配のきつい羽根川では、河川横断構造物への魚道整備を継続して行ってきたが、その整備効果の検証が未実施であった。本年度、回遊性魚類の遡上調査を実施し、整備効果の検証を行うとともに、効果的な修繕・改修計画の策定に取り組んだ事例を紹介する。
