## 多自然川づくり取組事例

| タ イ ト ル : 菊池川千畳河原における景観を生かした護岸施工 | | |
| 水 系 / 河 川 名 : 菊池川水系/菊池川 | | 河 川 分 類 : 大河川 |
| 事 業 : 河川改修 | | 事業開始年度 : 令和3年度 |

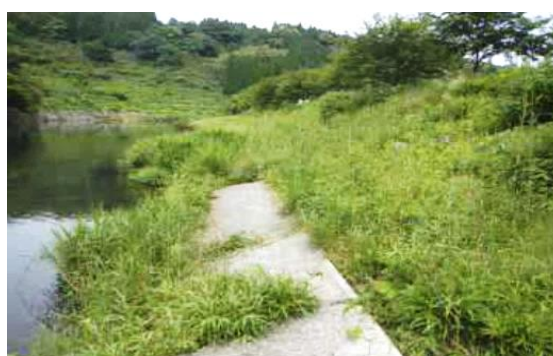
写真2 出水により損壊した遊歩道

菊池川千畳河原は、その名の通り畳のように平らな形状の岩が連なるように広がる川岸である。独特の地形が周囲の棚田と相まって美しく、景観地区として地元から親しまれている。しかしながら、近年の出水により一部の遊歩道などが損壊しており、観光客が利用するには危険な箇所があった。また、護岸未整備の区間がやぶになっており、景観上好ましくない状況だった。

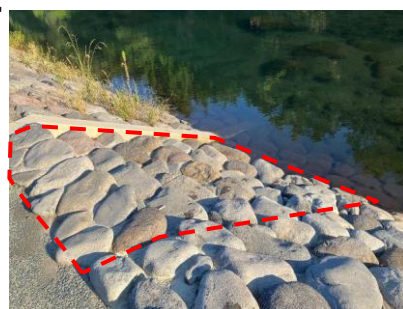
写真3 目地の植物・階段

過年度に施工した箇所は目地から植物が生えてきている。

施工業者の提案により施工した。遊泳客が川に入りやすいように階段を設けると同時に、護岸と同じ材料を使用して施工することで、景観にも配慮した。

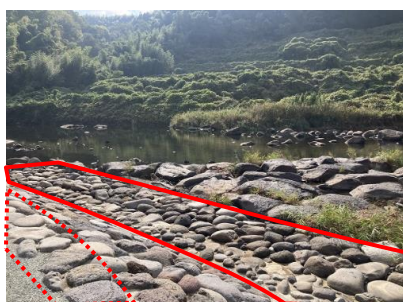
写真4 間詰工・肩止

岩着基礎部分の間詰工表面に護岸と同じ材料を使用して植石を施すことで護岸と天然の岩を滑らかに接続し、水際の連続性を確保した。

護岸肩まで玉石で巻き込むように施工することでコンクリート面が露出しないようにした。

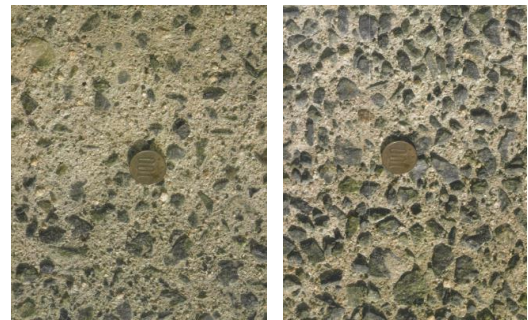
写真5 コンクリートサンプルの比較  
(左:通常 右:骨材料多め)

通常のコンクリート配合より骨材量を多くしたコンクリートサンプルを作成し、見え方を比較検討した。その結果、骨材量多めのコンクリートを採用した。

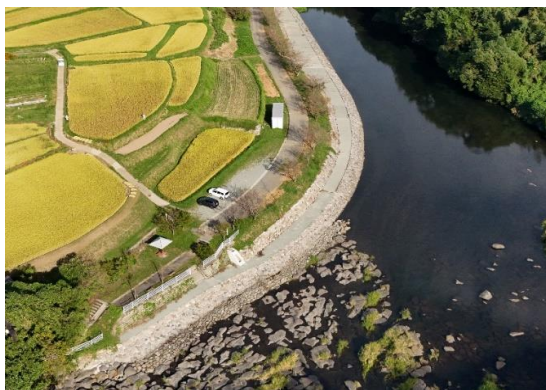
写真6 護岸全景

護岸の構造は、低水護岸、高水敷、高水護岸とした。法覆工(低水護岸・高水護岸)と高水敷工それぞれに工夫した点を記載する。
