# 一庫ダムにおける 河川環境復元対策と効果について

独立行政法人水資源機構 一庫ダム管理所

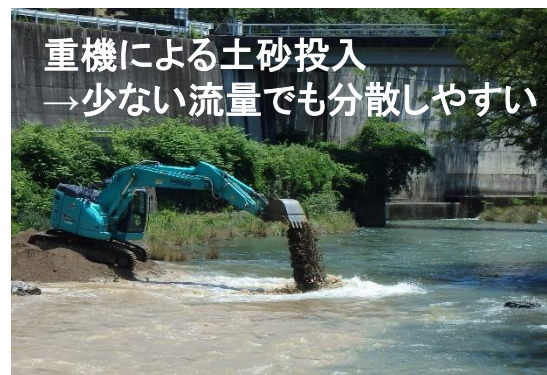
2003年～ ドローダウンに併せて

フラッシュ放流 + 土砂還元

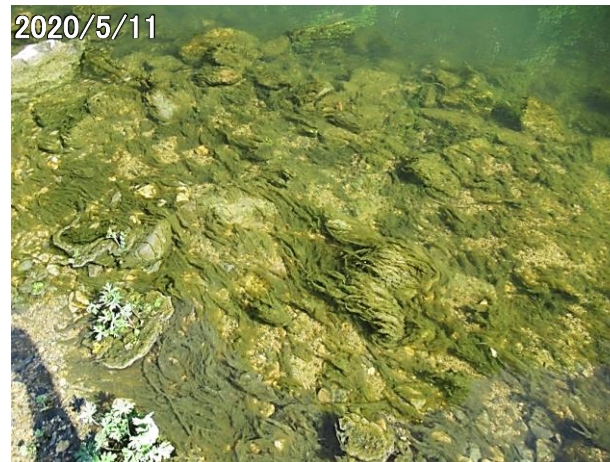
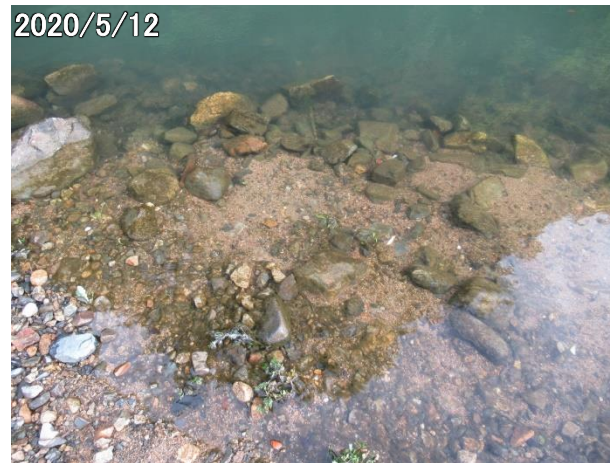
2020/5/12フラッシュ放流

フラッシュ放流・土砂還元による藻類の剥離効果を確認

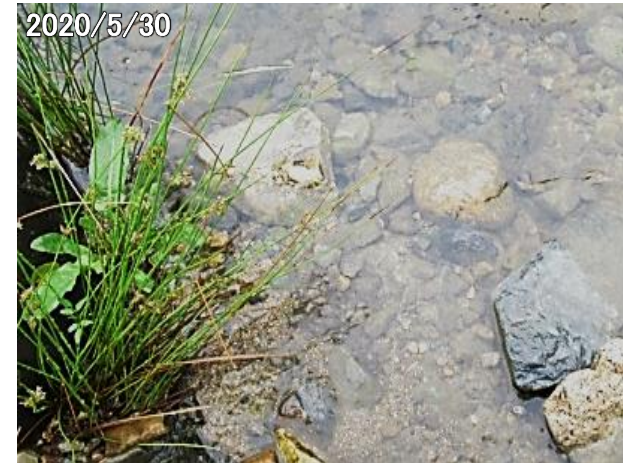
2020/5/26フラッシュ放流+土砂還元
