# 菊池川水系上内田川

Kikuchigawasukei KAMIUCHIDAGAWA

## 地域住民の 声が生んだ魚道。

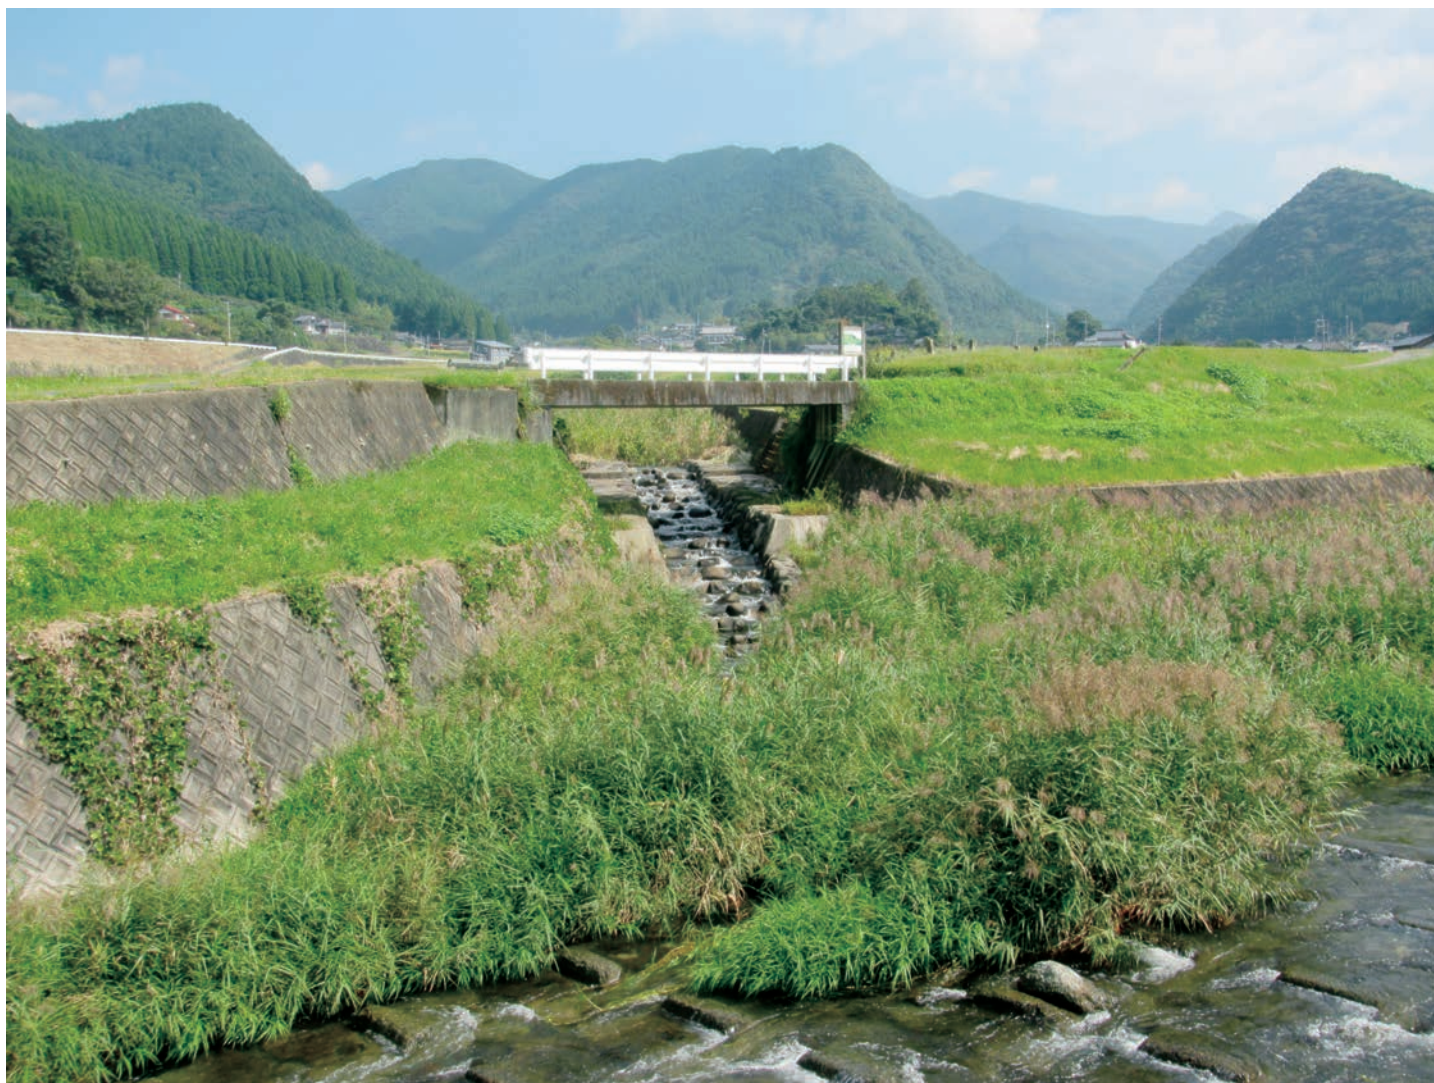
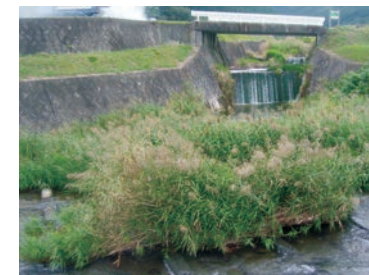
After

Before

支川との合流点付近において落差が生じ、魚類等が移動(遡上)を妨げる形態となっていたため、地域住民等から改善を強く要望されていました。既設の落差工を、自然石をはりつけた緩やかなスロープとして整備を行い、落差を解消したため、魚が遡上できるようになりました。
