台風10号・11号

災害発生日●平成16年7月29日～8月6日
 主な被災地●近畿・四国地方

相次ぐ台風上陸で被害拡大 長引く豪雨で土砂災害が続出

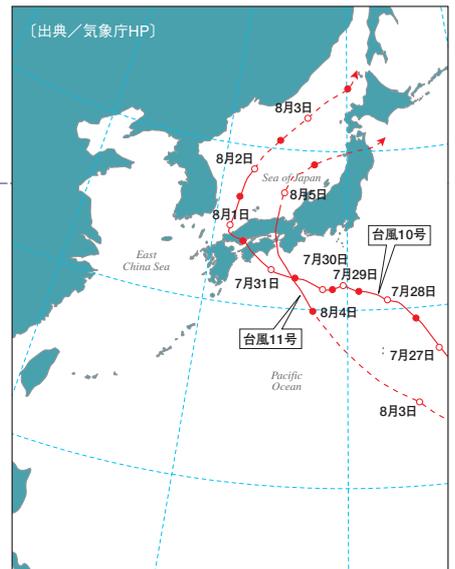
▼台風10号による土石流で埋まった住宅（徳島県上那賀町）〔写真提供／朝日新聞社〕

木沢村では、坂州地区で住宅が土砂に流され高齢者の夫婦が行方不明となり、名古屋ノ瀬地区でも住民167人が浸水家屋などに取り残された。木沢村の四季美谷温泉では、道路が寸断されたことにより観光客らが孤立した。また、上那賀町白石地区では土石流により7棟が全半壊、43世帯106人が避難勧告を受けて避難した。

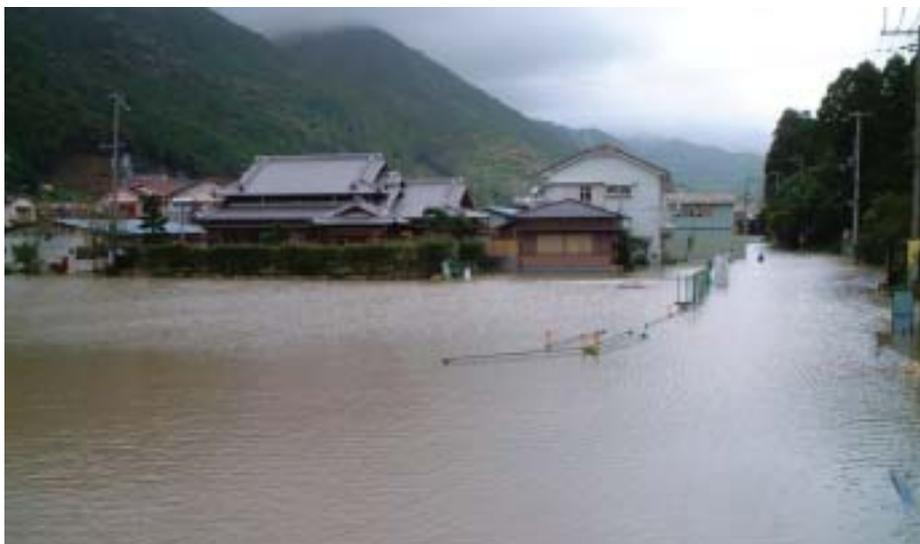
▲台風11号による相野谷川の浸水被害（紀宝町高岡地区）〔写真提供／三重県紀宝町〕

奈良県の上北山村では、8月4日の深夜0時から5日の16時までに総雨量731mmを記録、平年8月の月間雨量の1.8倍に達した。そのため北山川が増水、隣接の和歌山県に入って熊野川支流の相野谷川を氾濫させたほか、熊野川と赤木川が合流する熊野川町日足地区では堤防を越え、家屋が浸水する被害が出た。

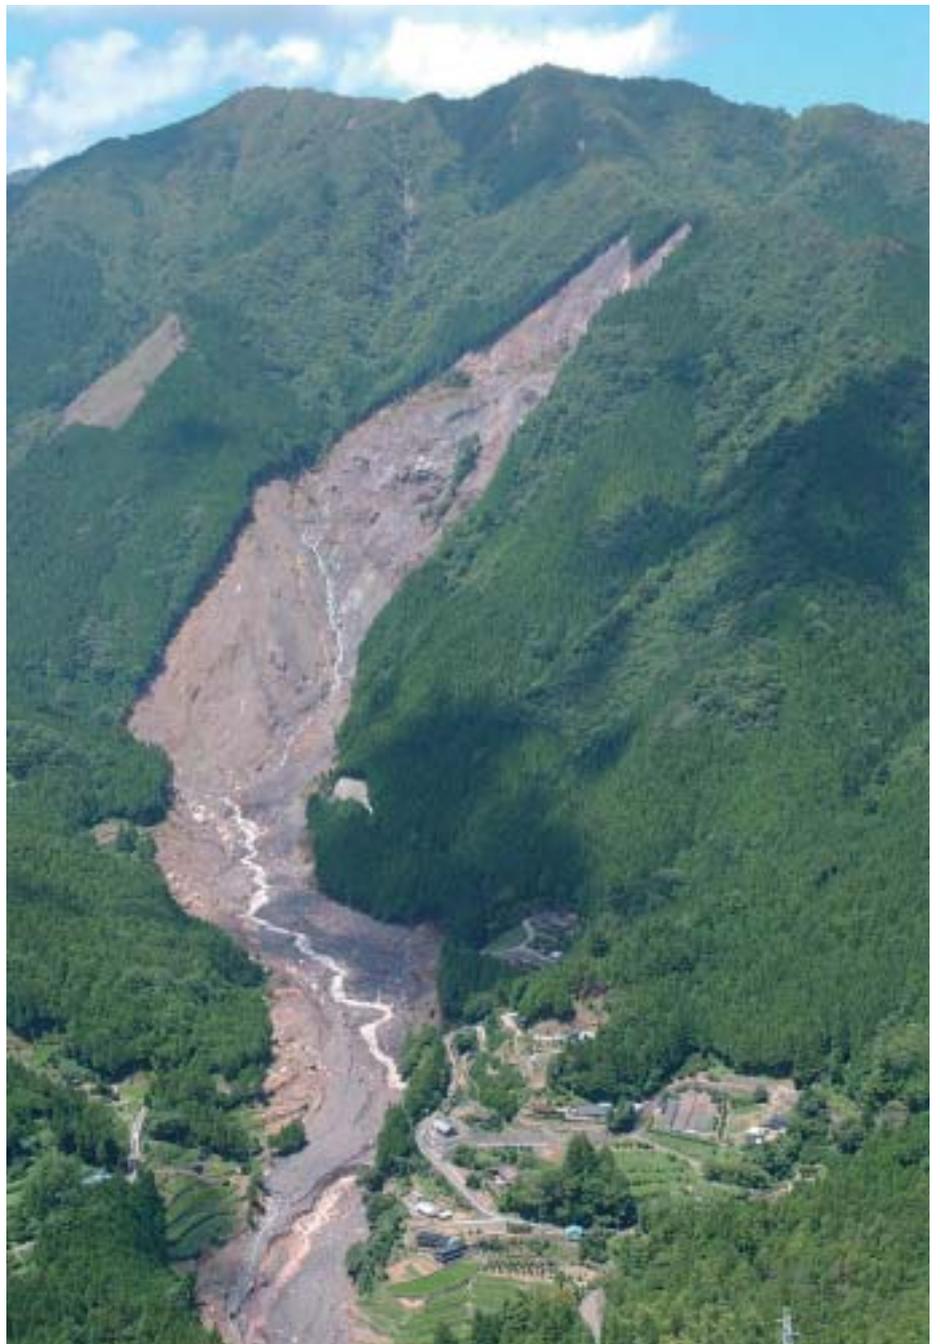
▲台風10号による徳島県木沢村の山腹崩壊〔写真提供/読売新聞社〕
