# 「激特事業」の実施決定

## ～平成24年7月九州豪雨への対応～

筑後川水系（花月川・有田川）、白川水系（白川・黒川）及び矢部川水系（矢部川・沖端川）において、大分県、熊本県、福岡県と連携し緊急的に対策を実施する「河川激甚災害対策特別緊急事業（激特事業）」が決定しました。

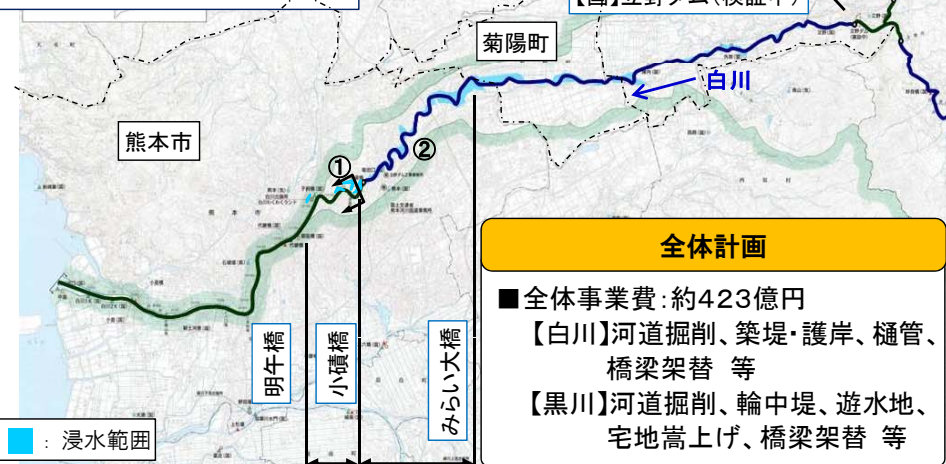
○河川整備計画における目標相当流量を対象に、遊水地、輪中堤、家屋嵩上げおよび河道掘削等を前倒して集中的に実施します。

○河道掘削、輪中堤、遊水地、宅地嵩上げ、橋梁架替 等
